## INFORME TÉCNICO DE FISCALIZACIÓN AMBIENTAL

**CES WAGNER I (RNA 120122)**

**DTM-2025-926-XII-RCA**

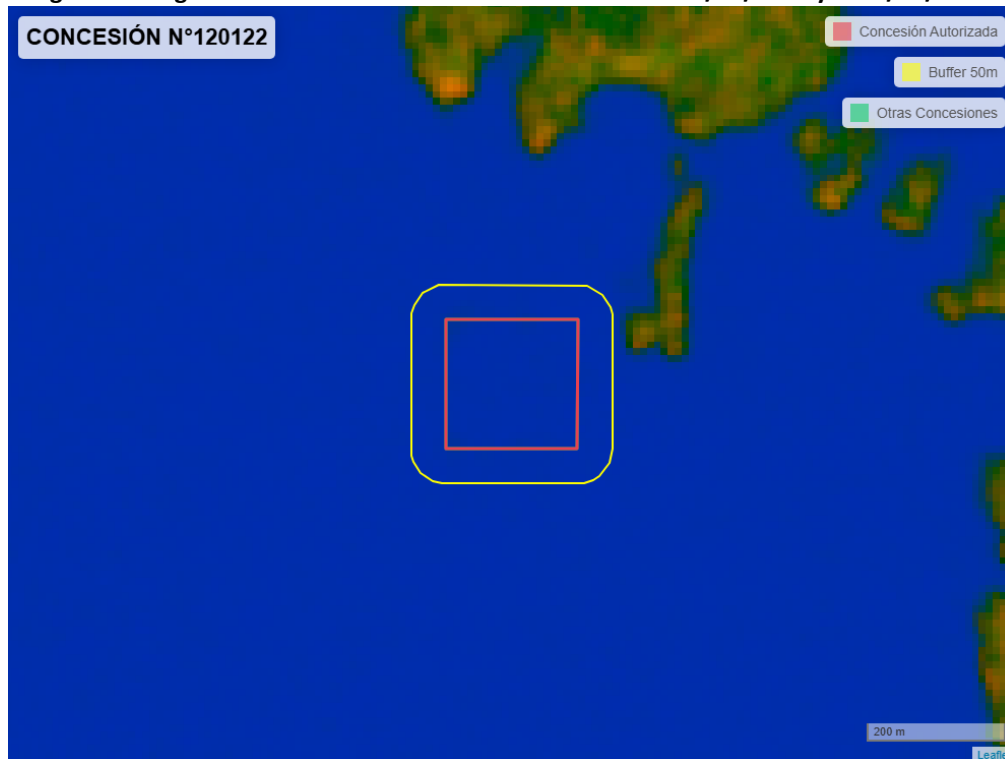
**Figura 3. Imagen satelital del monitoreo realizado entre el 01/04/2025 y el 31/05/2025**

| Período/Fecha | Resultado módulo(s) de cultivo | Resultado estructura(s) de apoyo |
|---|---|---|
| Entre el 01/04/2025 y el 31/05/2025 | Se identifica la ausencia de módulos de cultivo de peces dentro de los límites de concesión. | Se identifica la ausencia de estructura(s) de apoyo dentro de los límites de concesión. |
