## INFORME TÉCNICO DE FISCALIZACIÓN AMBIENTAL

**CES CANAL COCKBURN 23 (RNA 120123)**

**DTM-2025-927-XII-RCA**

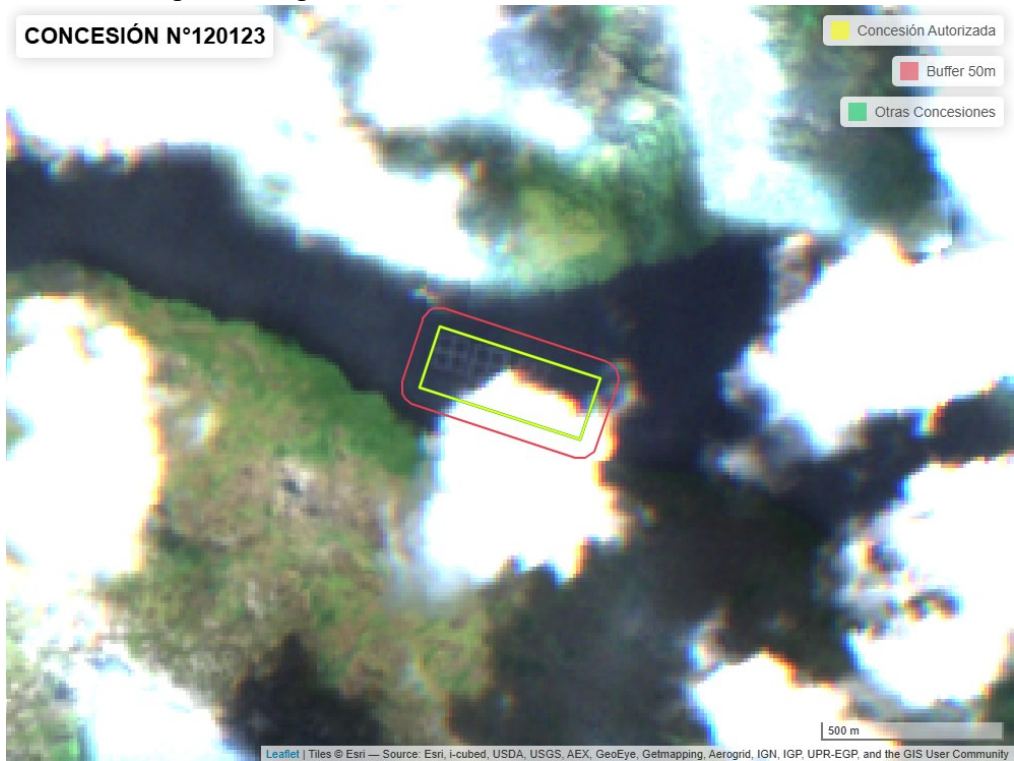
Figura 2. Imagen satelital del monitoreo realizado el 19/02/2025

| Período/Fecha | Resultado módulo(s) de cultivo | Resultado estructura(s) de apoyo |
|---|---|---|
| El 19/02/2025 | Se identifica la presencia de módulos de cultivo de peces dentro de los límites de concesión. | Se identifica la presencia de estructura(s) de apoyo dentro de los límites de concesión. |

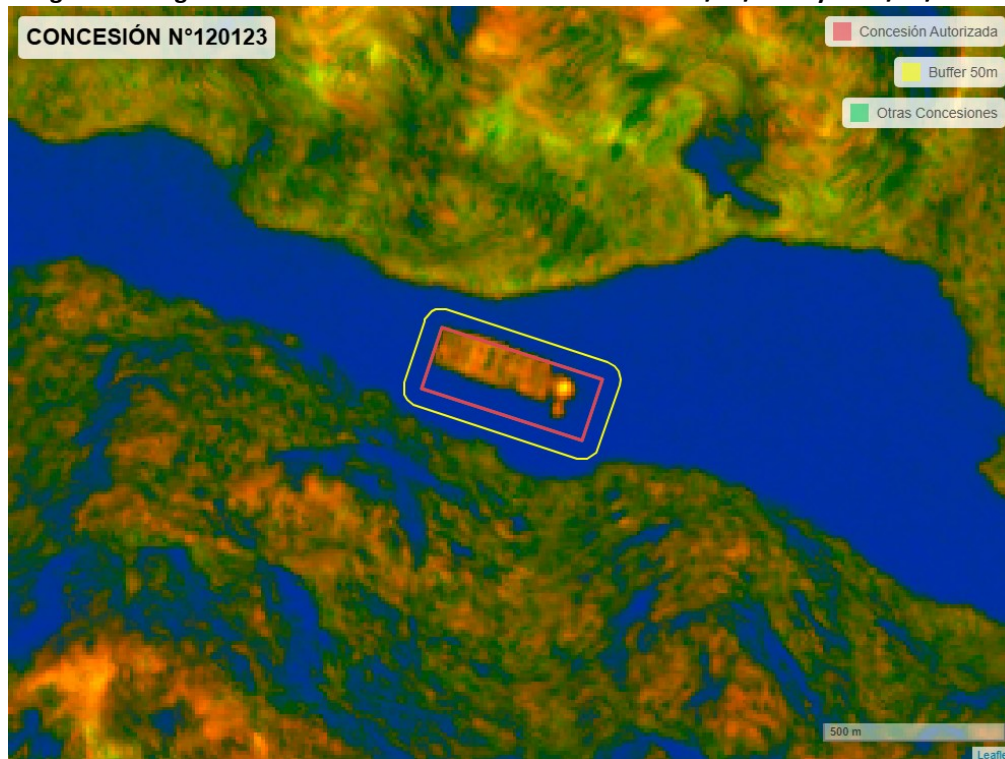
**Figura 3. Imagen satelital del monitoreo realizado entre el 01/04/2025 y el 31/05/2025**

| Período/Fecha | Resultado módulo(s) de cultivo | Resultado estructura(s) de apoyo |
|---|---|---|
| Entre el 01/04/2025 y el 31/05/2025 | Se identifica la presencia de módulos de cultivo de peces dentro de los límites de concesión. | Se identifica la presencia de estructura(s) de apoyo dentro de los límites de concesión. |

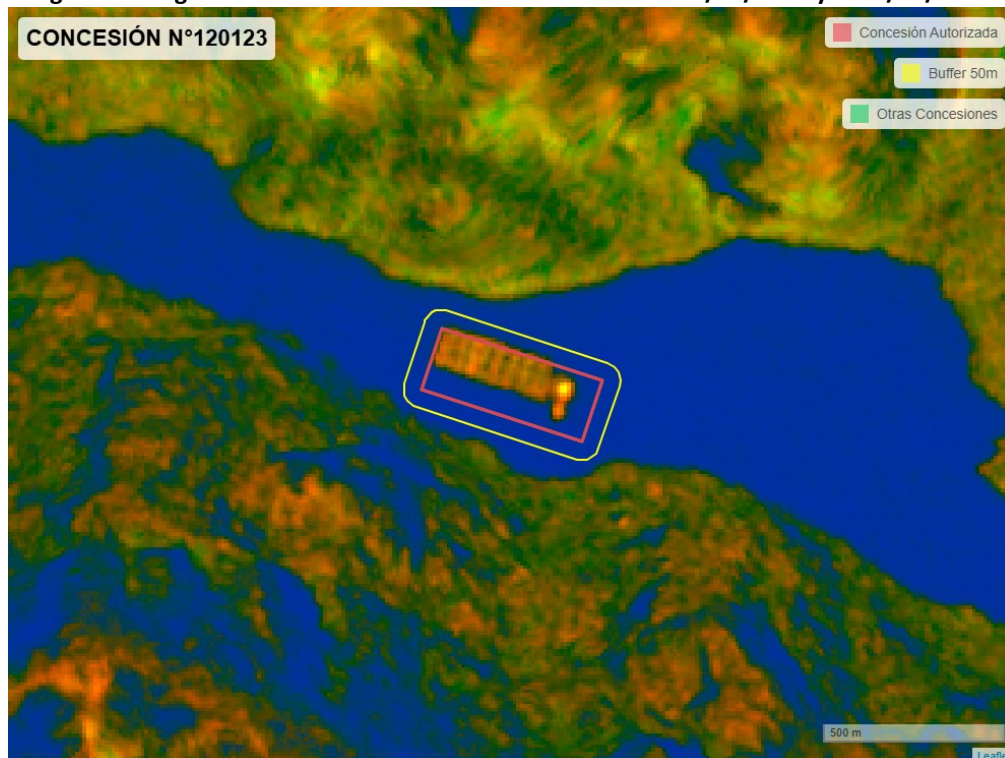
**Figura 4. Imagen satelital del monitoreo realizado entre el 01/08/2025 y el 30/09/2025**

| Período/Fecha | Resultado módulo(s) de cultivo | Resultado estructura(s) de apoyo |
|---|---|---|
| Entre el 01/08/2025 y el 30/09/2025 | Se identifica la presencia de módulos de cultivo de peces dentro de los límites de concesión. | Se identifica la presencia de estructura(s) de apoyo dentro de los límites de concesión. |
