## INFORME TÉCNICO DE FISCALIZACIÓN AMBIENTAL

**CES CANAL COCKBURN 14 (RNA 120124)**

**DTM-2025-928-XII-RCA**

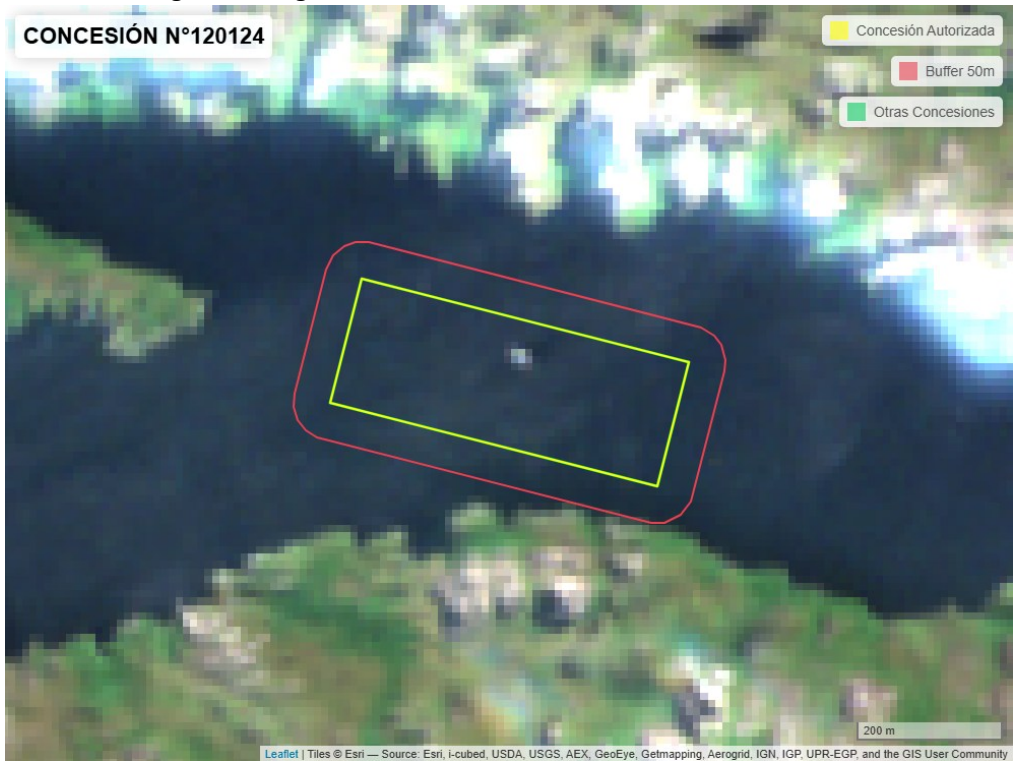
Figura 2. Imagen satelital del monitoreo realizado el 27/02/2025

| Período/Fecha | Resultado módulo(s) de cultivo | Resultado estructura(s) de apoyo |
|---|---|---|
| El 27/02/2025 | Se identifica la ausencia de módulos de cultivo de peces dentro de los límites de concesión. | Se identifica la presencia de estructura(s) de apoyo dentro de los límites de concesión. |
