## INFORME TÉCNICO DE FISCALIZACIÓN AMBIENTAL

**CES CANAL COCKBURN 3 (RNA 120126)**

**DTM-2025-929-XII-RCA**

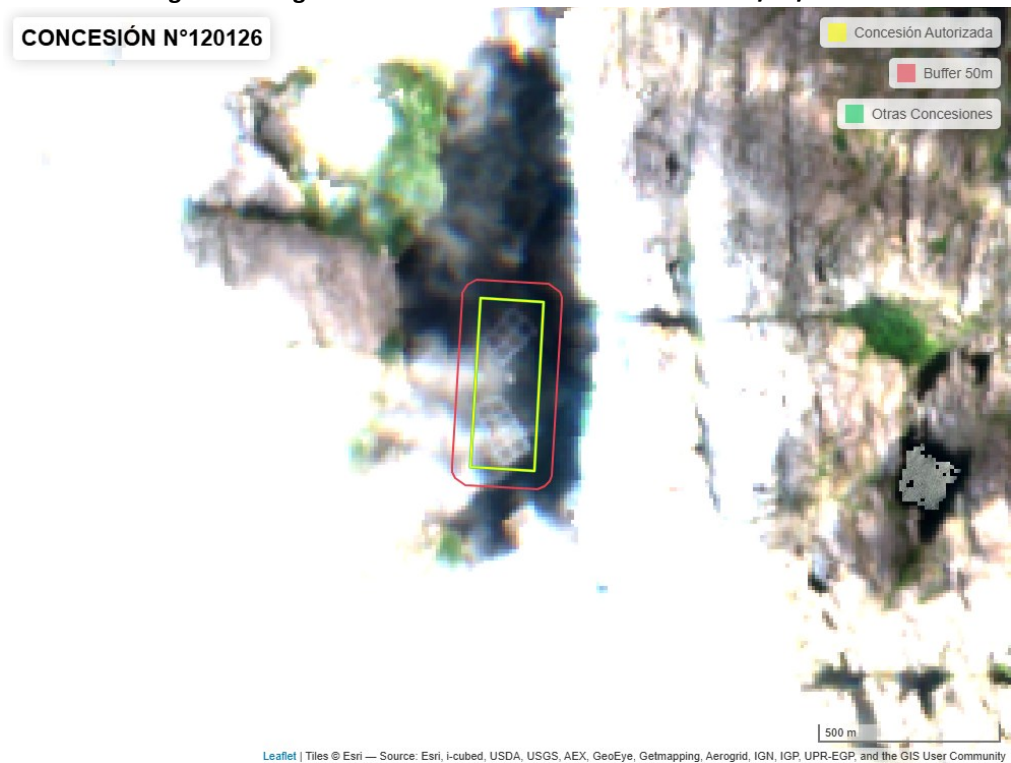
Figura 2. Imagen satelital del monitoreo realizado el 07/02/2025

| Período/Fecha | Resultado módulo(s) de cultivo | Resultado estructura(s) de apoyo |
|---|---|---|
| El 07/02/2025 | Se identifica la presencia de módulos de cultivo de peces dentro de los límites de concesión. | Se identifica la presencia de estructura(s) de apoyo dentro de los límites de concesión. |

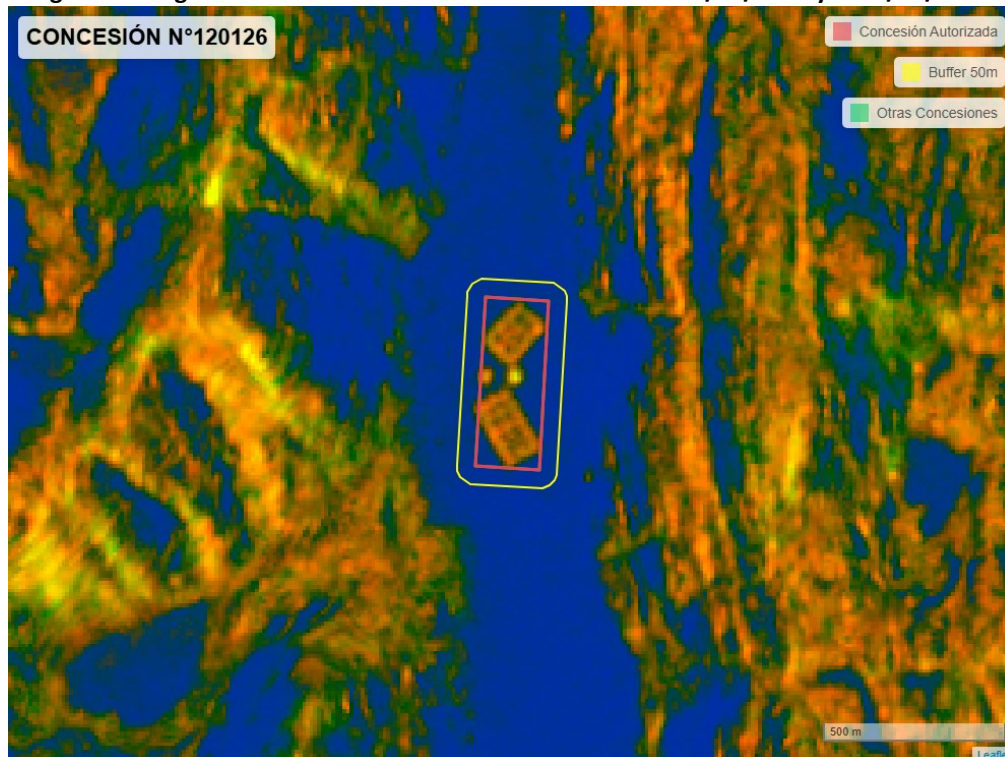
**Figura 3. Imagen satelital del monitoreo realizado entre el 01/04/2025 y el 31/05/2025**

| Período/Fecha | Resultado módulo(s) de cultivo | Resultado estructura(s) de apoyo |
|---|---|---|
| Entre el 01/04/2025 y el 31/05/2025 | Se identifica la presencia de módulos de cultivo de peces dentro de los límites de concesión. | Se identifica la presencia de estructura(s) de apoyo dentro de los límites de concesión. |

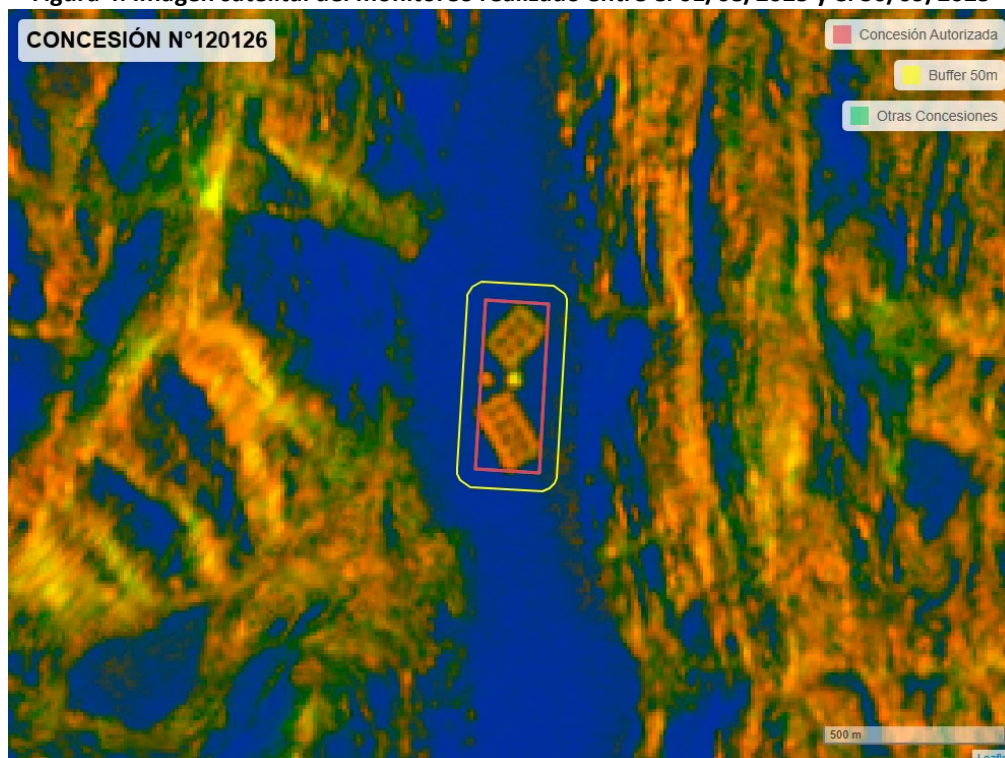
**Figura 4. Imagen satelital del monitoreo realizado entre el 01/08/2025 y el 30/09/2025**

| Período/Fecha | Resultado módulo(s) de cultivo | Resultado estructura(s) de apoyo |
|---|---|---|
| Entre el 01/08/2025 y el 30/09/2025 | Se identifica la presencia de módulos de cultivo de peces dentro de los límites de concesión. | Se identifica la presencia de estructura(s) de apoyo dentro de los límites de concesión. |
