## INFORME TÉCNICO DE FISCALIZACIÓN AMBIENTAL

**CES VICUÑA MACKENA (RNA 120141)**

**DTM-2025-944-XII-RCA**

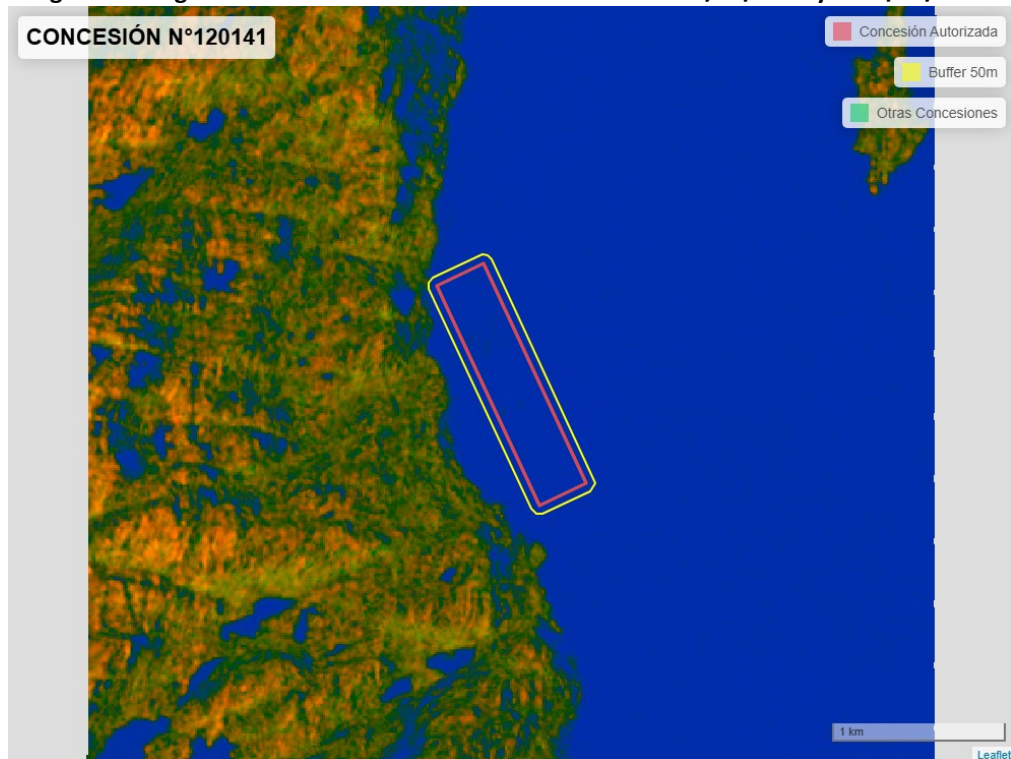
**Figura 3. Imagen satelital del monitoreo realizado entre el 01/04/2025 y el 31/05/2025**

| Período/Fecha | Resultado módulo(s) de cultivo | Resultado estructura(s) de apoyo |
|---|---|---|
| Entre el 01/04/2025 y el 31/05/2025 | Se identifica la ausencia de módulos de cultivo de peces dentro de los límites de concesión. | Se identifica la presencia de estructura(s) de apoyo dentro de los límites de concesión. |

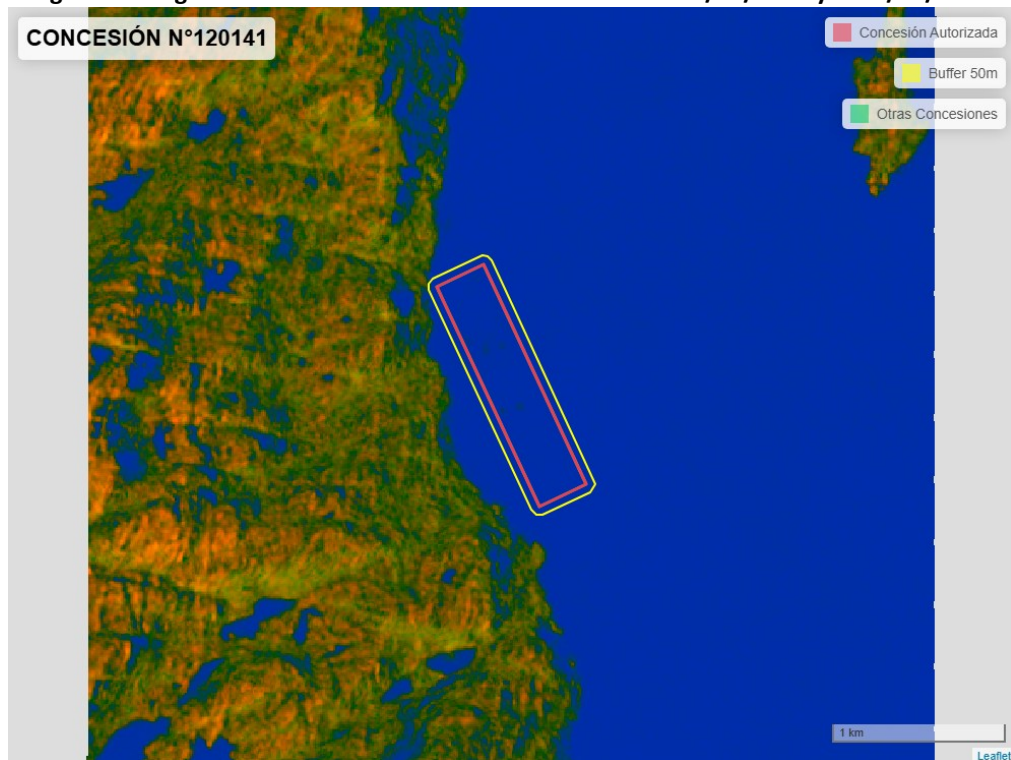
**Figura 4. Imagen satelital del monitoreo realizado entre el 01/08/2025 y el 30/09/2025**

| Período/Fecha | Resultado módulo(s) de cultivo | Resultado estructura(s) de apoyo |
|---|---|---|
| Entre el 01/08/2025 y el 30/09/2025 | Se identifica la ausencia de módulos de cultivo de peces dentro de los límites de concesión. | Se identifica la ausencia de estructura(s) de apoyo dentro de los límites de concesión. |
