## INFORME TÉCNICO DE FISCALIZACIÓN AMBIENTAL

**CES CANAL CONTRERAS (RNA 120143)**

**DTM-2025-946-XII-RCA**

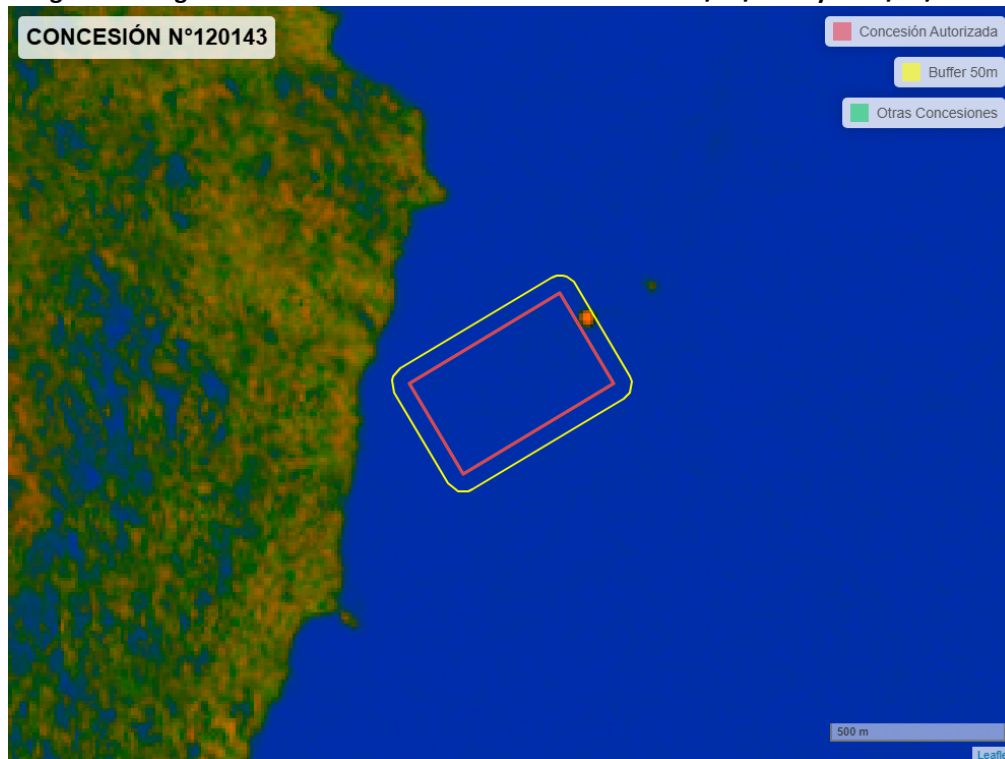
**Figura 3. Imagen satelital del monitoreo realizado entre el 01/04/2025 y el 31/05/2025**

| Período/Fecha | Resultado módulo(s) de cultivo | Resultado estructura(s) de apoyo |
|---|---|---|
| Entre el 01/04/2025 y el 31/05/2025 | Se identifica la ausencia de módulos de cultivo de peces dentro de los límites de concesión. | Se identifica la presencia de estructura(s) de apoyo fuera de los límites de concesión. |

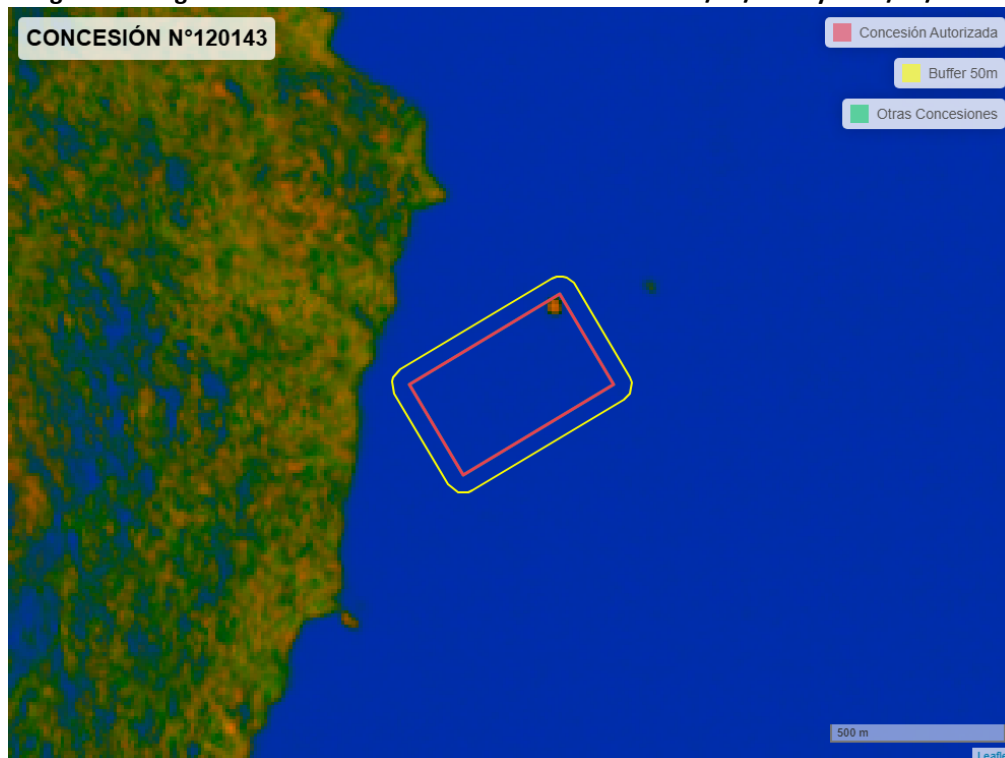
**Figura 4. Imagen satelital del monitoreo realizado entre el 01/08/2025 y el 30/09/2025**

| Período/Fecha | Resultado módulo(s) de cultivo | Resultado estructura(s) de apoyo |
|---|---|---|
| Entre el 01/08/2025 y el 30/09/2025 | Se identifica la ausencia de módulos de cultivo de peces dentro de los límites de concesión. | Se identifica la presencia de estructura(s) de apoyo dentro de los límites de concesión. |

Como resultado del examen de información realizado respecto de los instrumentos de gestión ambiental y la normativa ambiental aplicable señalados en el ítem 4 del presente informe, esta Superintendencia logró verificar que, durante los periodos revisados, no se constataron módulos de cultivo total o parcialmente fuera de los límites del área de concesión. Respecto a las estructuras de apoyo, se constató que 1 o más estructuras se encontraron fuera de los límites del área de concesión en alguno de los primeros periodos de análisis, no obstante, en el último periodo evaluado, el hecho estaría corregido.
