## INFORME TÉCNICO DE FISCALIZACIÓN AMBIENTAL

**CES PUNTA ISLAS (RNA 120146)**

**DTM-2025-949-XII-RCA**

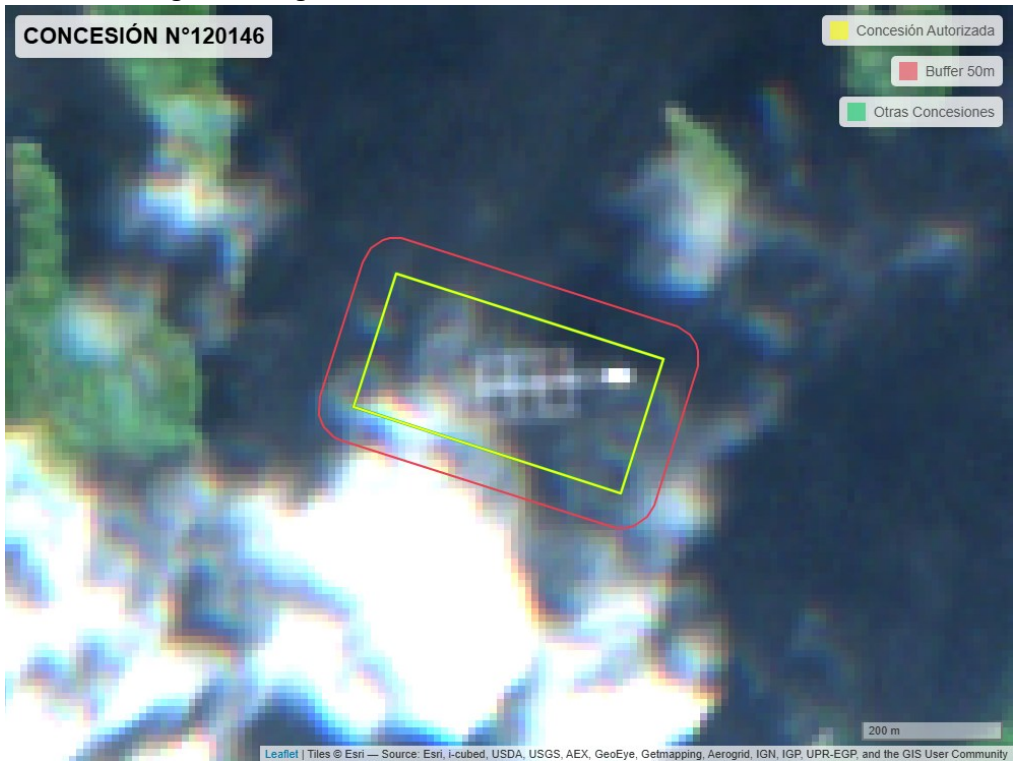
Figura 2. Imagen satelital del monitoreo realizado el 25/02/2025

| Período/Fecha | Resultado módulo(s) de cultivo | Resultado estructura(s) de apoyo |
|---|---|---|
| El 25/02/2025 | Se identifica la presencia de módulos de cultivo de peces dentro de los límites de concesión. | Se identifica la presencia de estructura(s) de apoyo dentro de los límites de concesión. |

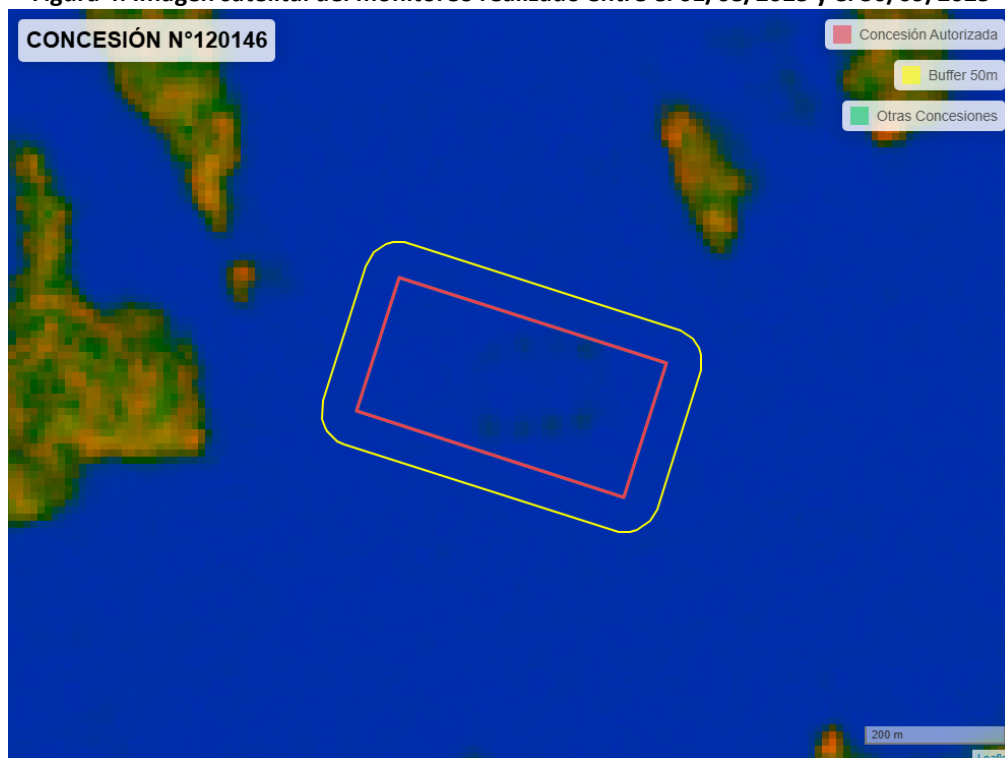
**Figura 4. Imagen satelital del monitoreo realizado entre el 01/08/2025 y el 30/09/2025**

| Período/Fecha | Resultado módulo(s) de cultivo | Resultado estructura(s) de apoyo |
|---|---|---|
| Entre el 01/08/2025 y el 30/09/2025 | Se identifica la ausencia de módulos de cultivo de peces dentro de los límites de concesión. | Se identifica la presencia de estructura(s) de apoyo dentro de los límites de concesión. |
