## INFORME TÉCNICO DE FISCALIZACIÓN AMBIENTAL

### CES DESEMBOCADURA GAJARDO (RNA 120150)

**DTM-2025-953-XII-RCA**

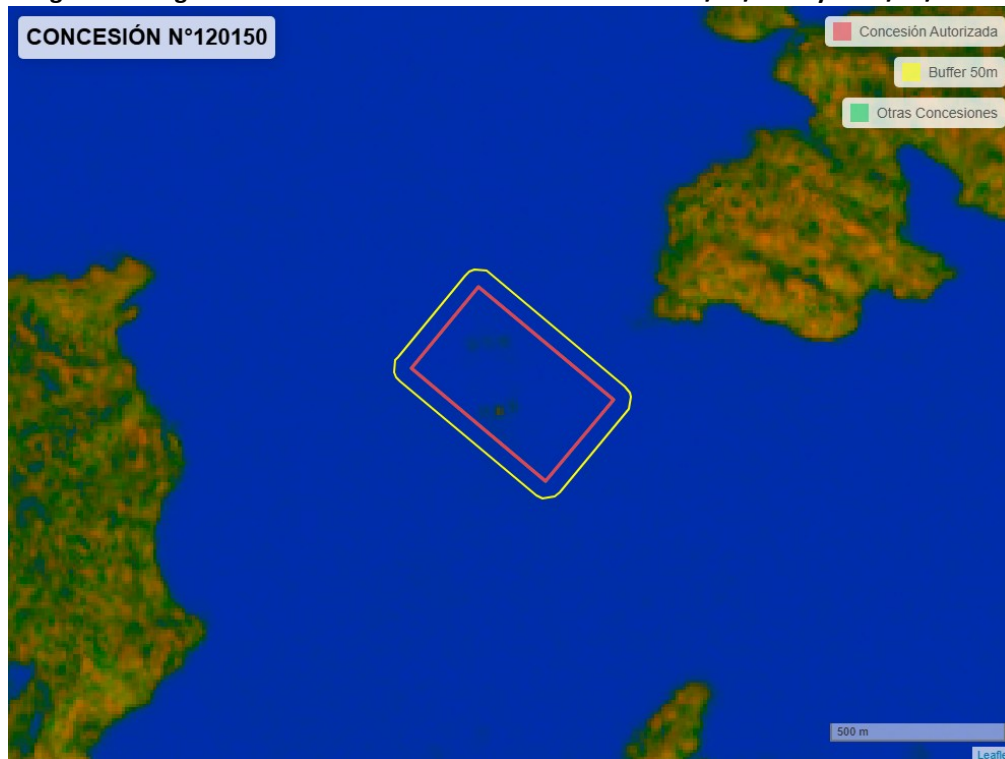
**Figura 3. Imagen satelital del monitoreo realizado entre el 01/04/2025 y el 31/05/2025**

| Período/Fecha | Resultado módulo(s) de cultivo | Resultado estructura(s) de apoyo |
|---|---|---|
| Entre el 01/04/2025 y el 31/05/2025 | Se identifica la ausencia de módulos de cultivo de peces dentro de los límites de concesión. | Se identifica la presencia de estructura(s) de apoyo dentro de los límites de concesión. |
