## INFORME TÉCNICO DE FISCALIZACIÓN AMBIENTAL

**CES CANAL BERTRAND (RNA 120158)**

**DTM-2025-959-XII-RCA**

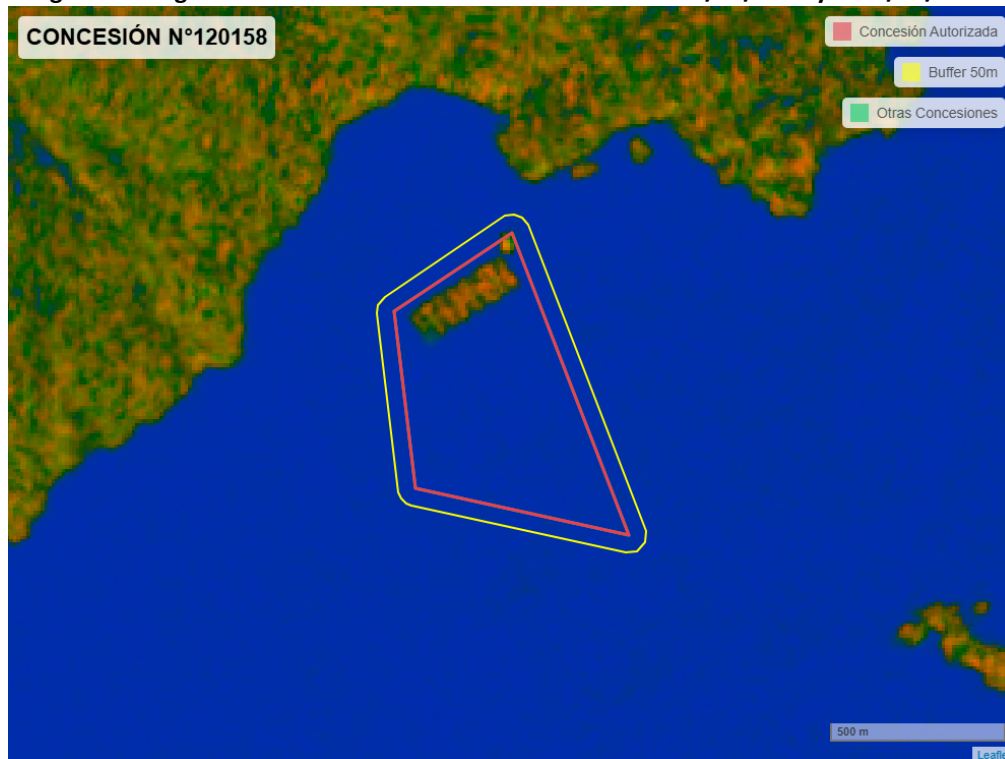
**Figura 2. Imagen satelital del monitoreo realizado entre el 01/04/2025 y el 31/05/2025**

| Período/Fecha | Resultado módulo(s) de cultivo | Resultado estructura(s) de apoyo |
|---|---|---|
| Entre el 01/04/2025 y el 31/05/2025 | Se identifica la presencia de módulos de cultivo de peces dentro de los límites de concesión. | Se identifica la presencia de estructura(s) de apoyo dentro de los límites de concesión. |

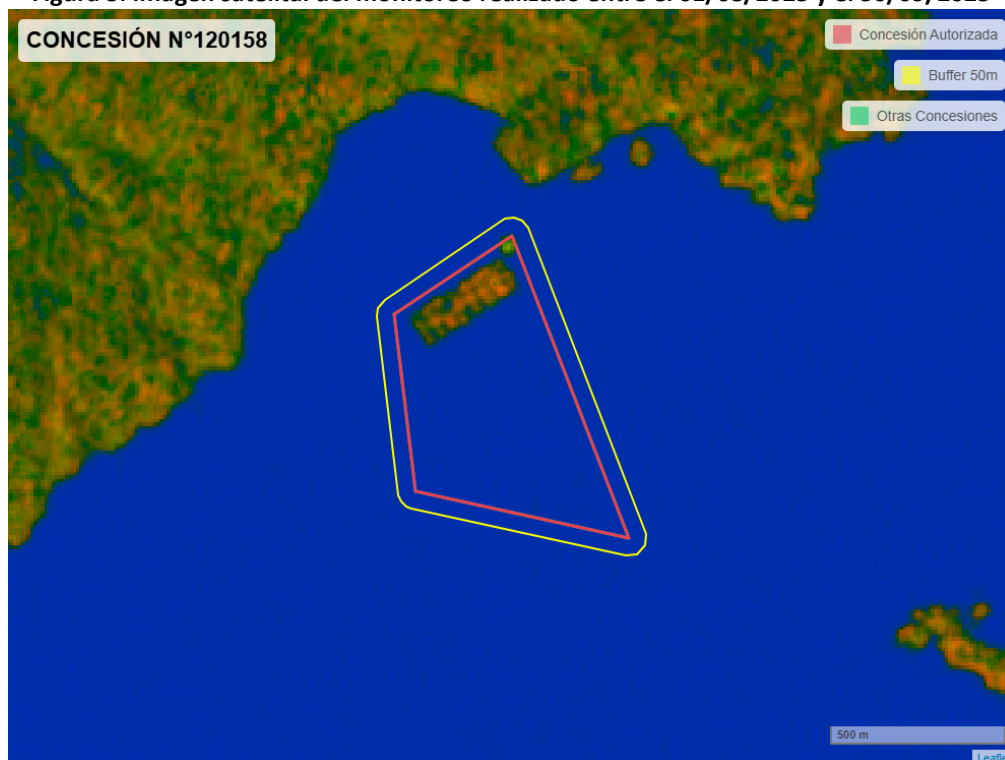
**Figura 3. Imagen satelital del monitoreo realizado entre el 01/08/2025 y el 30/09/2025**

| Período/Fecha | Resultado módulo(s) de cultivo | Resultado estructura(s) de apoyo |
|---|---|---|
| Entre el 01/08/2025 y el 30/09/2025 | Se identifica la presencia de módulos de cultivo de peces dentro de los límites de concesión. | Se identifica la presencia de estructura(s) de apoyo dentro de los límites de concesión. |
