## INFORME TÉCNICO DE FISCALIZACIÓN AMBIENTAL

**CES STAINES 1 (RNA 120160)**

**DTM-2025-960-XII-RCA**

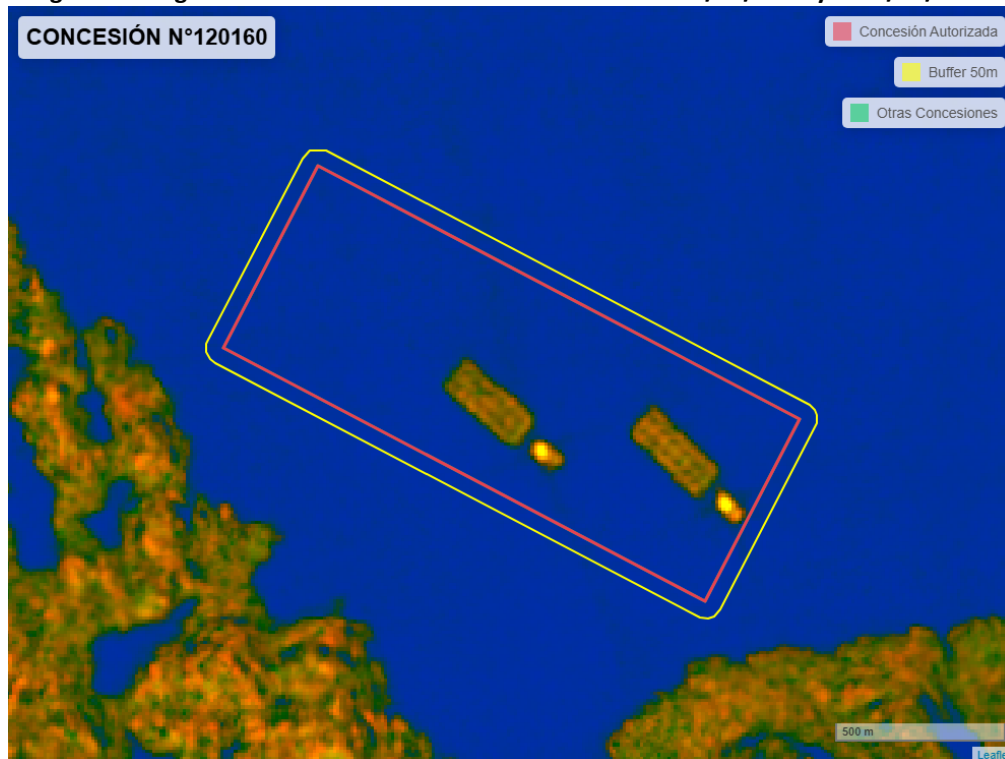
**Figura 3. Imagen satelital del monitoreo realizado entre el 01/04/2025 y el 31/05/2025**

| Período/Fecha | Resultado módulo(s) de cultivo | Resultado estructura(s) de apoyo |
|---|---|---|
| Entre el 01/04/2025 y el 31/05/2025 | Se identifica la presencia de módulos de cultivo de peces dentro de los límites de concesión. | Se identifica la presencia de estructura(s) de apoyo dentro de los límites de concesión. |

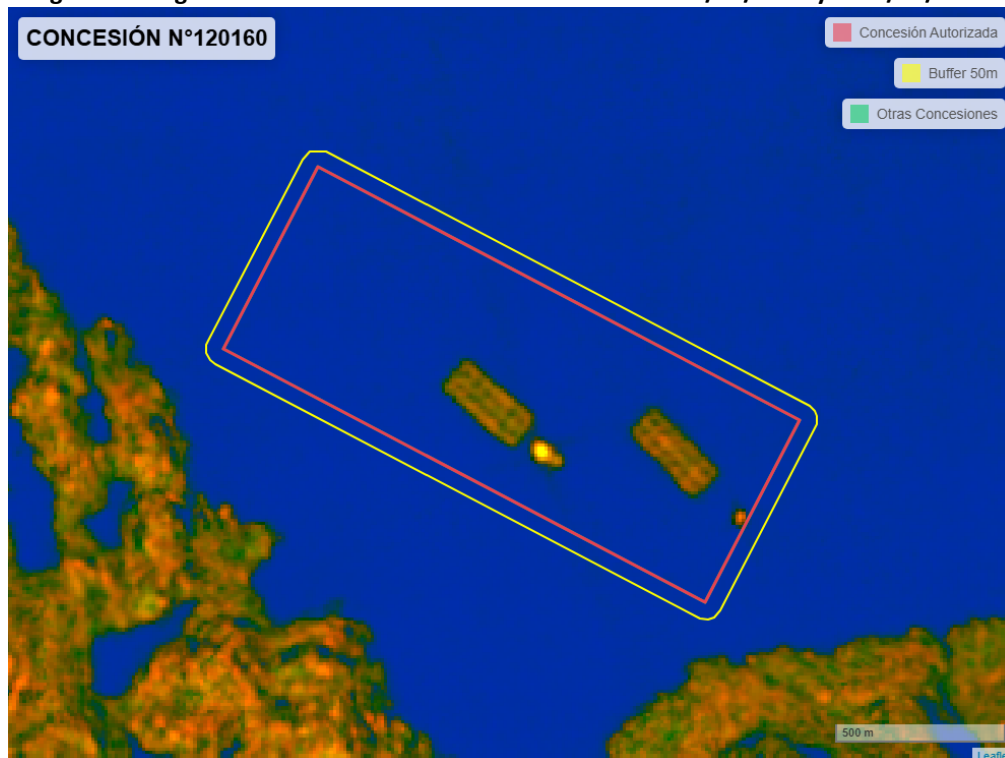
**Figura 4. Imagen satelital del monitoreo realizado entre el 01/08/2025 y el 30/09/2025**

| Período/Fecha | Resultado módulo(s) de cultivo | Resultado estructura(s) de apoyo |
|---|---|---|
| Entre el 01/08/2025 y el 30/09/2025 | Se identifica la presencia de módulos de cultivo de peces dentro de los límites de concesión. | Se identifica la presencia de estructura(s) de apoyo dentro de los límites de concesión. |
