## INFORME TÉCNICO DE FISCALIZACIÓN AMBIENTAL

**CES PUNTA SUR (RNA 120163)**

**DTM-2025-962-XII-RCA**

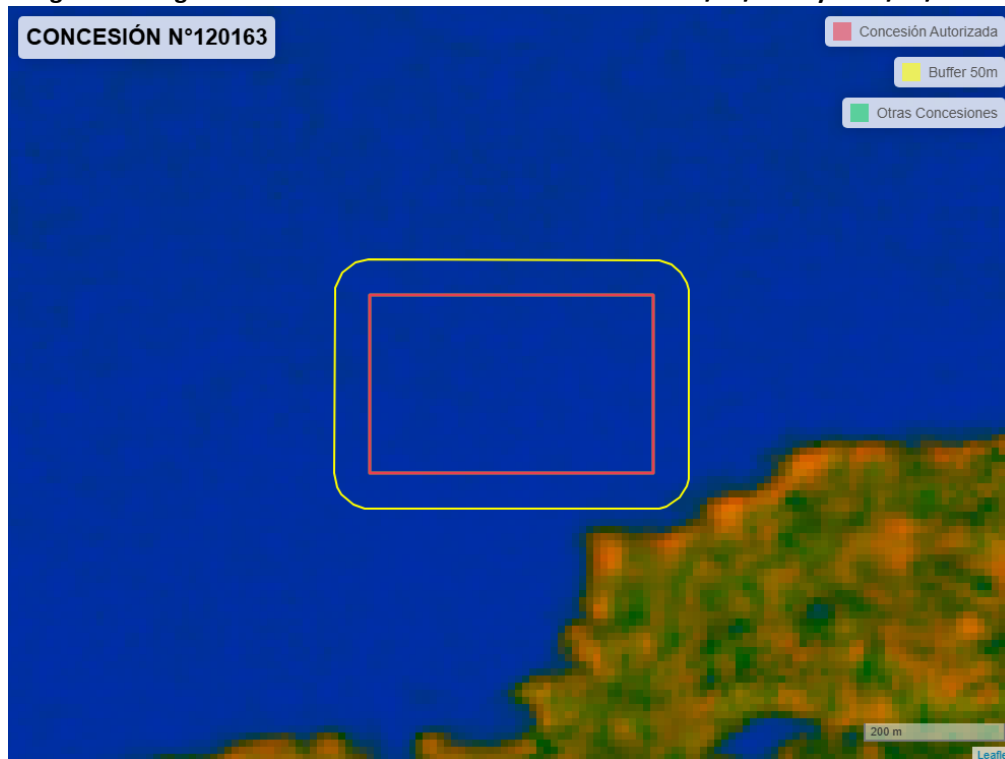
**Figura 3. Imagen satelital del monitoreo realizado entre el 01/04/2025 y el 31/05/2025**

| Período/Fecha | Resultado módulo(s) de cultivo | Resultado estructura(s) de apoyo |
|---|---|---|
| Entre el 01/04/2025 y el 31/05/2025 | Se identifica la ausencia de módulos de cultivo de peces dentro de los límites de concesión. | Se identifica la ausencia de estructura(s) de apoyo dentro de los límites de concesión. |

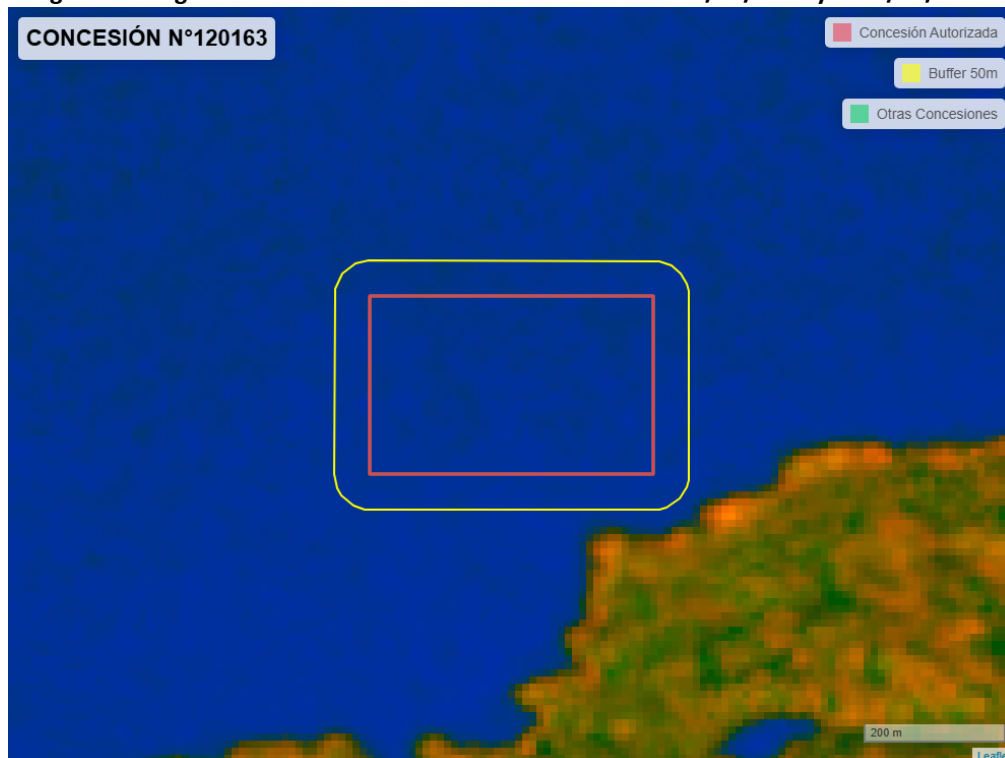
**Figura 4. Imagen satelital del monitoreo realizado entre el 01/08/2025 y el 30/09/2025**

| Período/Fecha | Resultado módulo(s) de cultivo | Resultado estructura(s) de apoyo |
|---|---|---|
| Entre el 01/08/2025 y el 30/09/2025 | Se identifica la ausencia de módulos de cultivo de peces dentro de los límites de concesión. | Se identifica la ausencia de estructura(s) de apoyo dentro de los límites de concesión. |
