## INFORME TÉCNICO DE FISCALIZACIÓN AMBIENTAL

**CES PUNTA LOBOS (RNA 120164)**

**DTM-2025-963-XII-RCA**

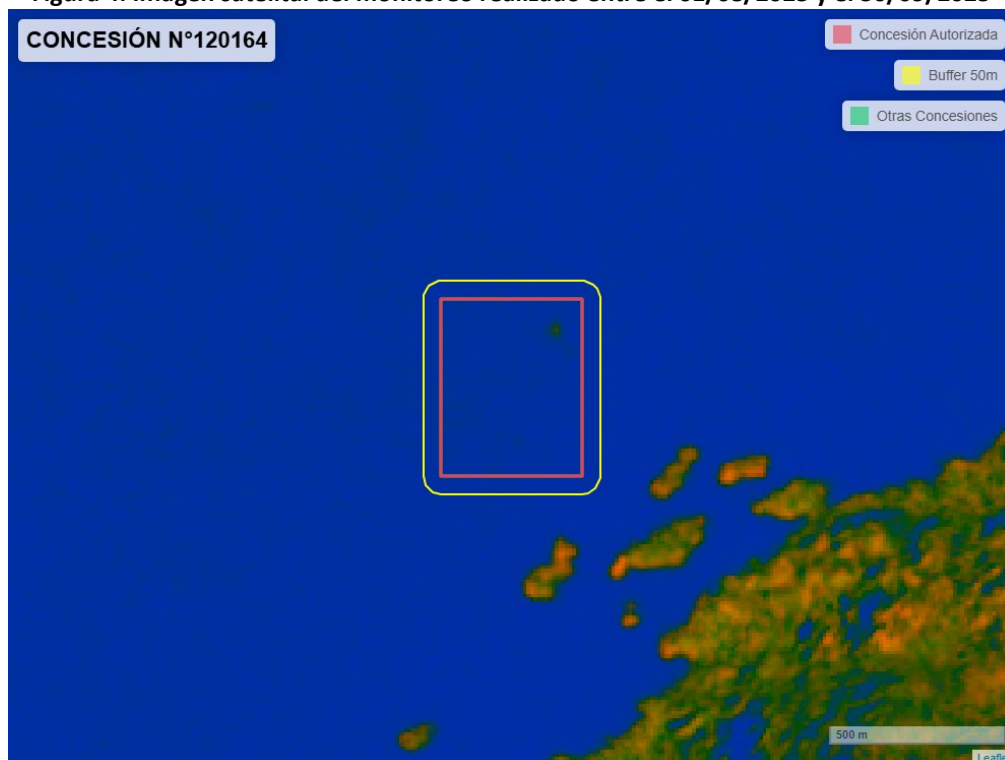
**Figura 4. Imagen satelital del monitoreo realizado entre el 01/08/2025 y el 30/09/2025**

| Período/Fecha | Resultado módulo(s) de cultivo | Resultado estructura(s) de apoyo |
|---|---|---|
| Entre el 01/08/2025 y el 30/09/2025 | Se identifica la ausencia de módulos de cultivo de peces dentro de los límites de concesión. | Se identifica la presencia de estructura(s) de apoyo dentro de los límites de concesión. |
