## INFORME TÉCNICO DE FISCALIZACIÓN AMBIENTAL

**CES ISLA GRANDE (RNA 120175)**

**DTM-2025-974-XII-RCA**

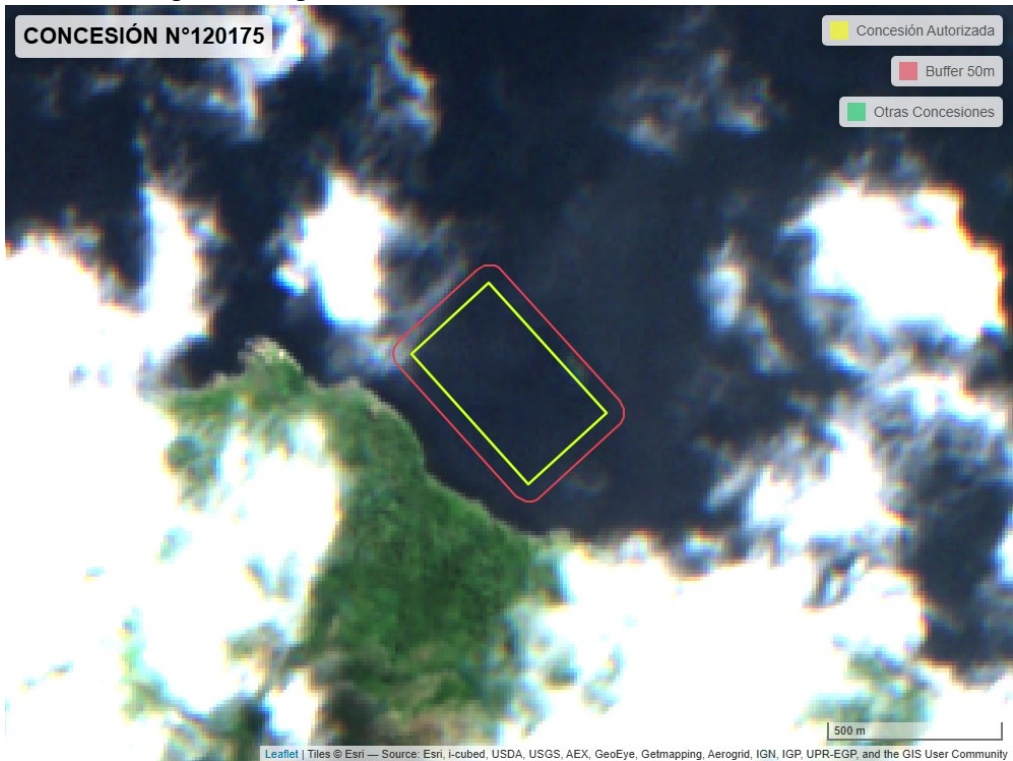
Figura 2. Imagen satelital del monitoreo realizado el 25/02/2025

| Período/Fecha | Resultado módulo(s) de cultivo | Resultado estructura(s) de apoyo |
|---|---|---|
| El 25/02/2025 | Se identifica la ausencia de módulos de cultivo de peces dentro de los límites de concesión. | Se identifica la ausencia de estructura(s) de apoyo dentro de los límites de concesión. |

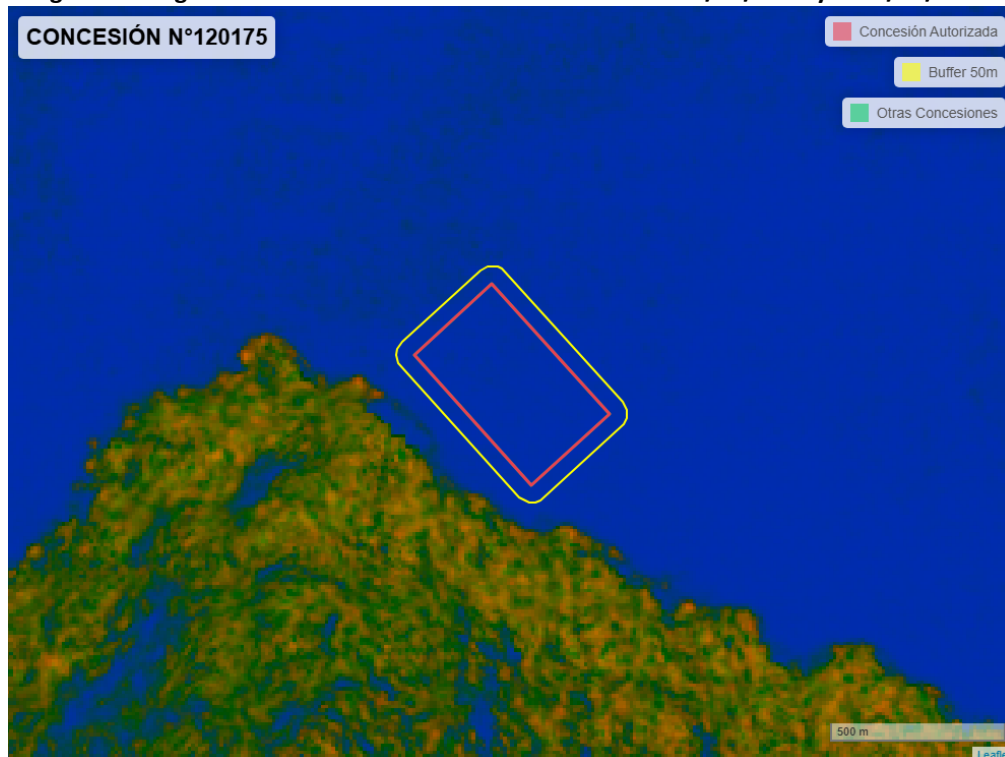
**Figura 3. Imagen satelital del monitoreo realizado entre el 01/04/2025 y el 31/05/2025**

| Período/Fecha | Resultado módulo(s) de cultivo | Resultado estructura(s) de apoyo |
|---|---|---|
| Entre el 01/04/2025 y el 31/05/2025 | Se identifica la ausencia de módulos de cultivo de peces dentro de los límites de concesión. | Se identifica la ausencia de estructura(s) de apoyo dentro de los límites de concesión. |

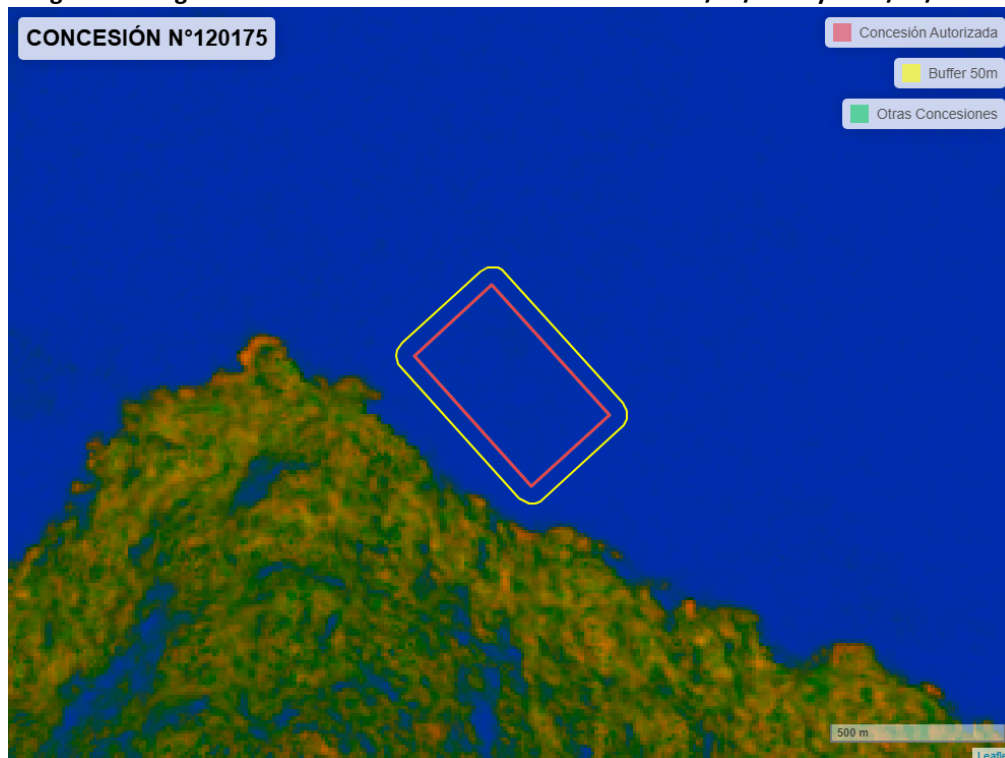
**Figura 4. Imagen satelital del monitoreo realizado entre el 01/08/2025 y el 30/09/2025**

| Período/Fecha | Resultado módulo(s) de cultivo | Resultado estructura(s) de apoyo |
|---|---|---|
| Entre el 01/08/2025 y el 30/09/2025 | Se identifica la ausencia de módulos de cultivo de peces dentro de los límites de concesión. | Se identifica la ausencia de estructura(s) de apoyo dentro de los límites de concesión. |
