## INFORME TÉCNICO DE FISCALIZACIÓN AMBIENTAL

**CES ISLA TORRES (RNA 120180)**

**DTM-2025-977-XII-RCA**

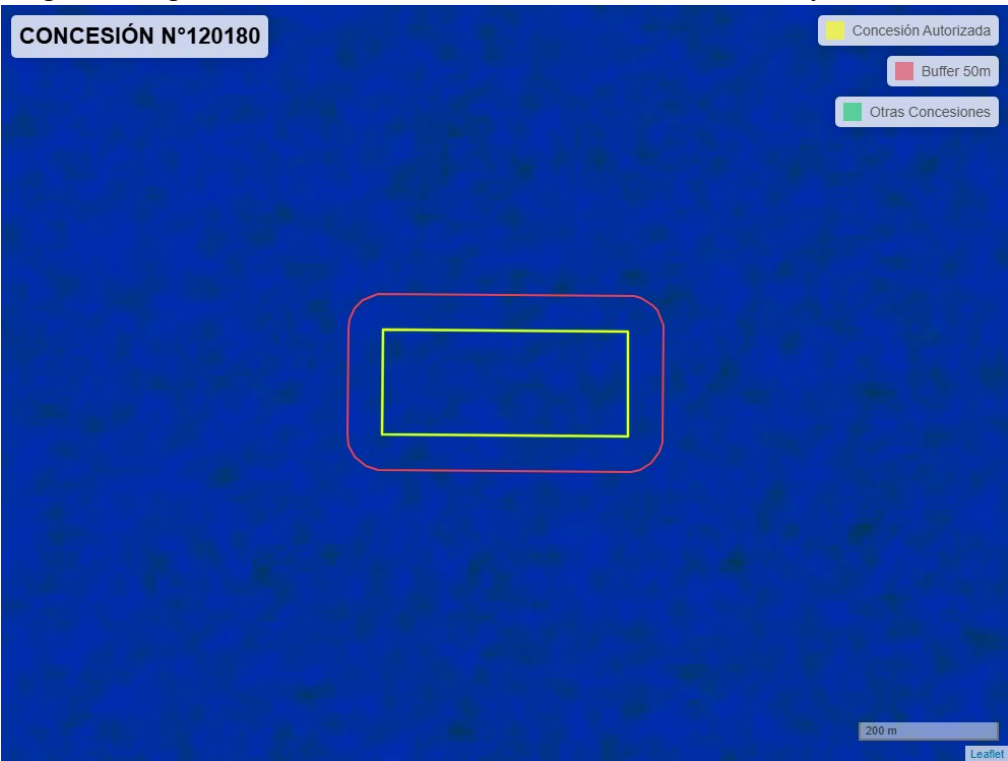
Figura 2. Imagen satelital del monitoreo realizado entre el 01/01/2025 y el 28/02/2025

| Período/Fecha | Resultado módulo(s) de cultivo | Resultado estructura(s) de apoyo |
|---|---|---|
| Entre el 01/01/2025 y el 28/02/2025 | Se identifica la ausencia de módulos de cultivo de peces dentro de los límites de concesión. | Se identifica la ausencia de estructura(s) de apoyo dentro de los límites de concesión. |
