## INFORME TÉCNICO DE FISCALIZACIÓN AMBIENTAL

**CES CORDOVA 1 (RNA 120210)**

**DTM-2025-994-XII-RCA**

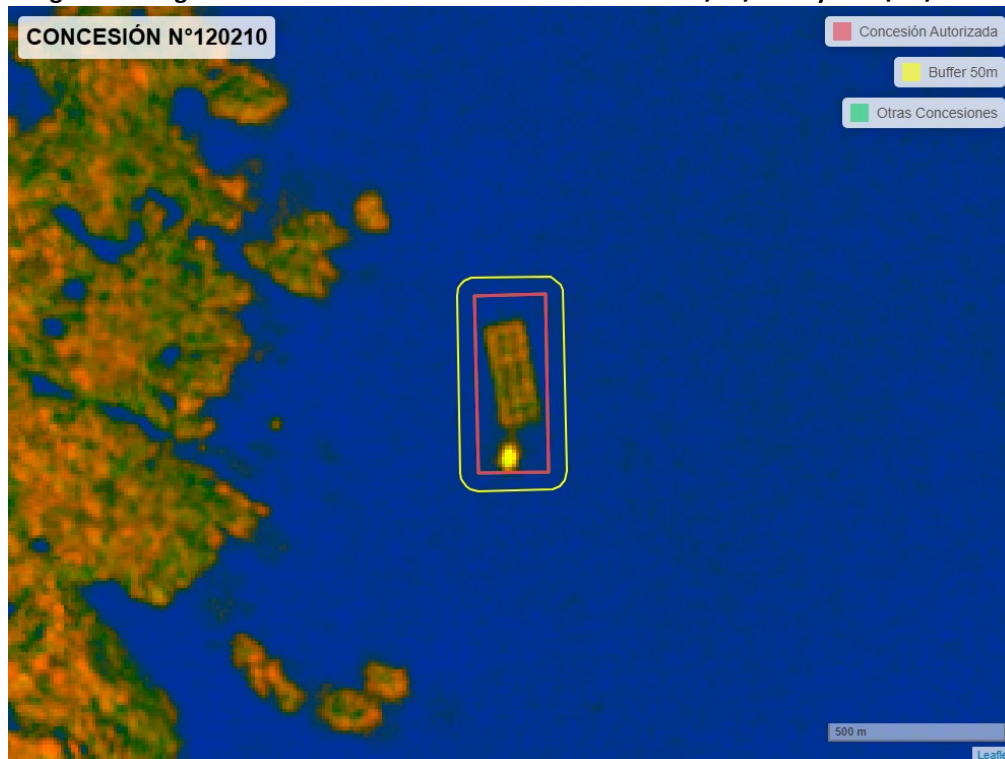
**Figura 3. Imagen satelital del monitoreo realizado entre el 01/04/2025 y el 31/05/2025**

| Período/Fecha | Resultado módulo(s) de cultivo | Resultado estructura(s) de apoyo |
|---|---|---|
| Entre el 01/04/2025 y el 31/05/2025 | Se identifica la presencia de módulos de cultivo de peces dentro de los límites de concesión. | Se identifica la presencia de estructura(s) de apoyo dentro de los límites de concesión. |

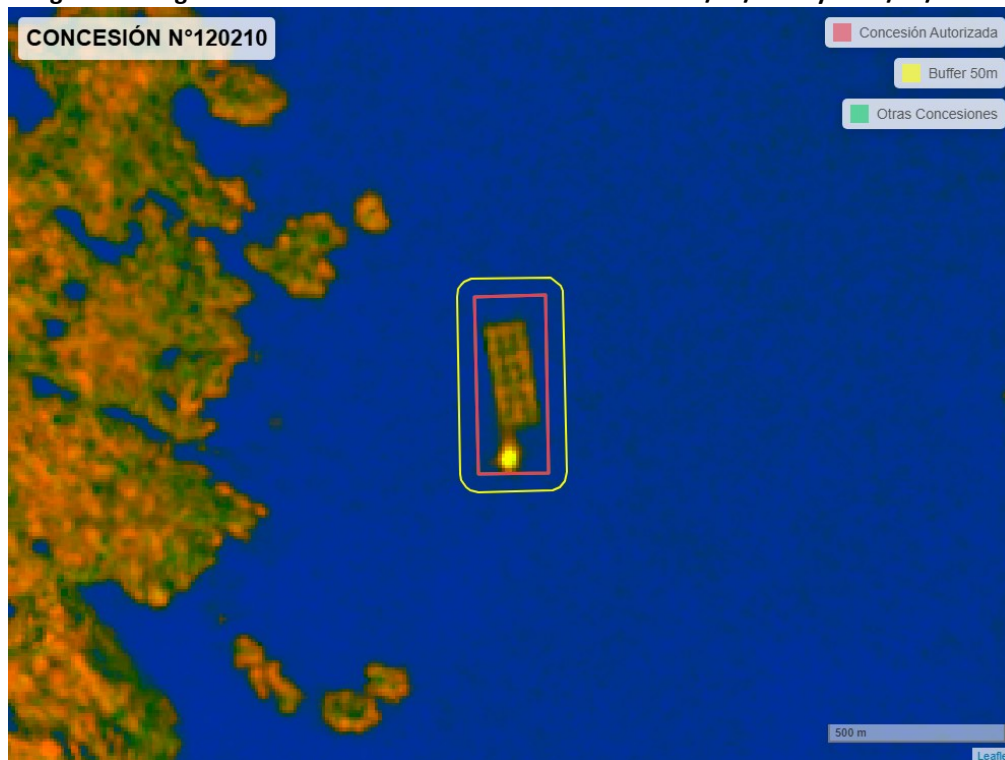
**Figura 4. Imagen satelital del monitoreo realizado entre el 01/08/2025 y el 30/09/2025**

| Período/Fecha | Resultado módulo(s) de cultivo | Resultado estructura(s) de apoyo |
|---|---|---|
| Entre el 01/08/2025 y el 30/09/2025 | Se identifica la presencia de módulos de cultivo de peces dentro de los límites de concesión. | Se identifica la presencia de estructura(s) de apoyo dentro de los límites de concesión. |
