## INFORME TÉCNICO DE FISCALIZACIÓN AMBIENTAL

**CES CORDOVA 5 (RNA 120217)**

**DTM-2025-998-XII-RCA**

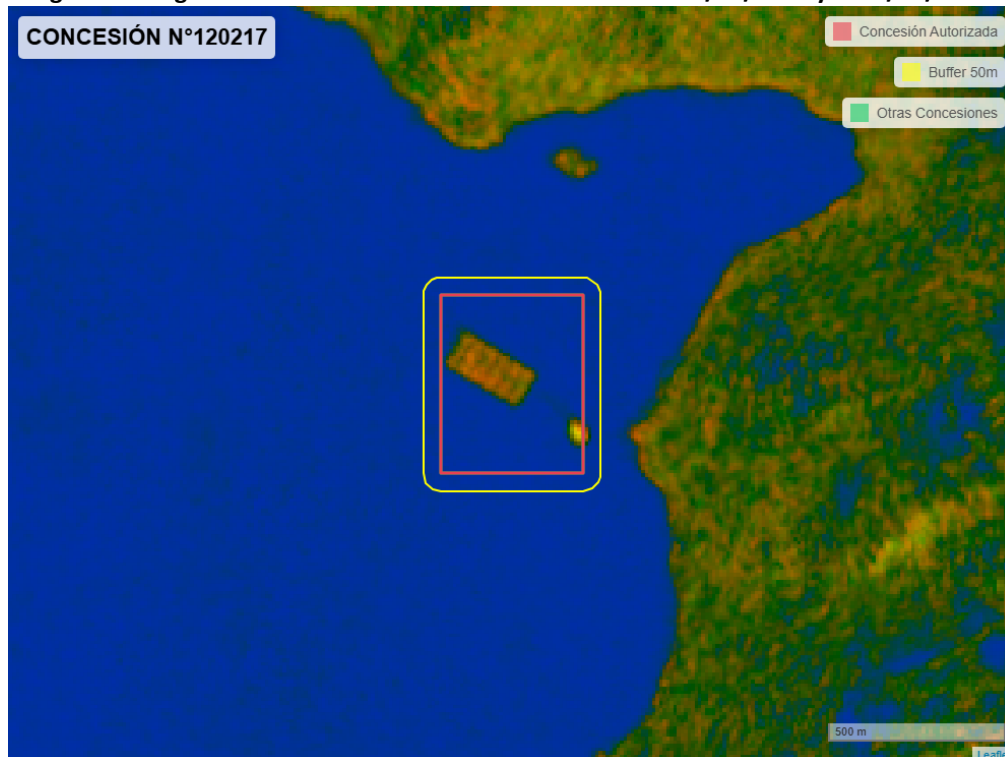
**Figura 3. Imagen satelital del monitoreo realizado entre el 01/04/2025 y el 31/05/2025**

| Período/Fecha | Resultado módulo(s) de cultivo | Resultado estructura(s) de apoyo |
|---|---|---|
| Entre el 01/04/2025 y el 31/05/2025 | Se identifica la presencia de módulos de cultivo de peces dentro de los límites de concesión. | Se identifica la presencia de estructura(s) de apoyo dentro de los límites de concesión. |

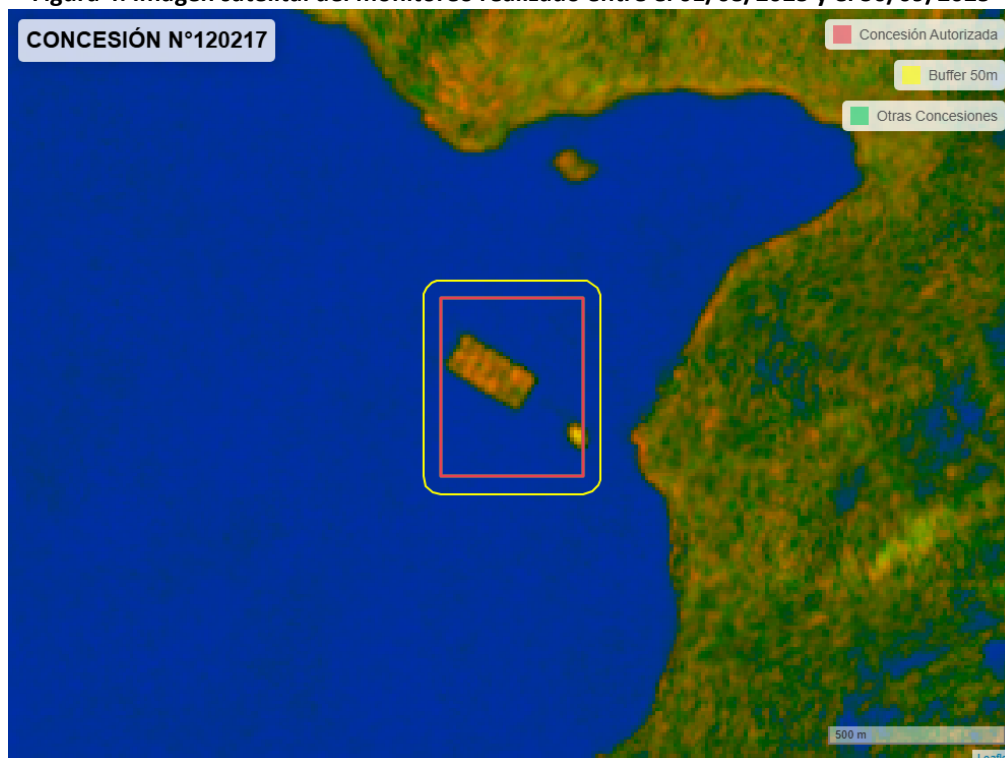
**Figura 4. Imagen satelital del monitoreo realizado entre el 01/08/2025 y el 30/09/2025**

| Período/Fecha | Resultado módulo(s) de cultivo | Resultado estructura(s) de apoyo |
|---|---|---|
| Entre el 01/08/2025 y el 30/09/2025 | Se identifica la presencia de módulos de cultivo de peces dentro de los límites de concesión. | Se identifica la presencia de estructura(s) de apoyo dentro de los límites de concesión. |
