## INFORME TÉCNICO DE FISCALIZACIÓN AMBIENTAL

**CES PUERTO VEGA (RNA 120221)**

**DTM-2025-1000-XII-RCA**

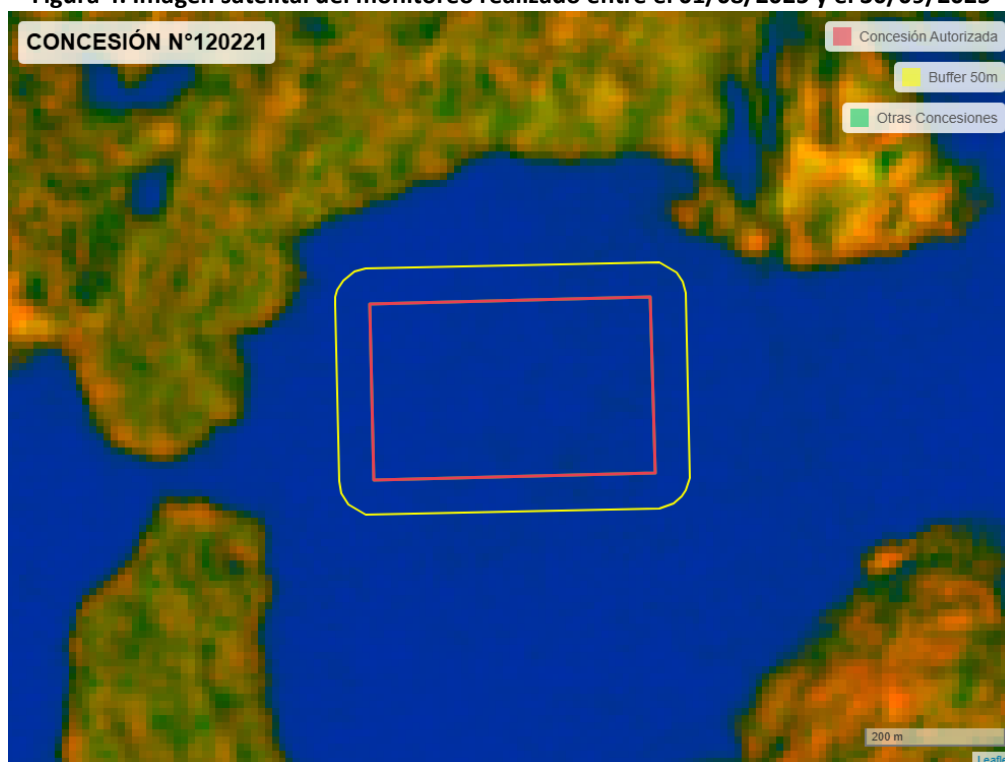
**Figura 4. Imagen satelital del monitoreo realizado entre el 01/08/2025 y el 30/09/2025**

| Período/Fecha | Resultado módulo(s) de cultivo | Resultado estructura(s) de apoyo |
|---|---|---|
| Entre el 01/08/2025 y el 30/09/2025 | Se identifica la ausencia de módulos de cultivo de peces dentro de los límites de concesión. | Se identifica la ausencia de estructura(s) de apoyo dentro de los límites de concesión. |
