## INFORME TÉCNICO DE FISCALIZACIÓN AMBIENTAL

**CES PUNTA NOLASCO (RNA 120222)**

**DTM-2025-1001-XII-RCA**

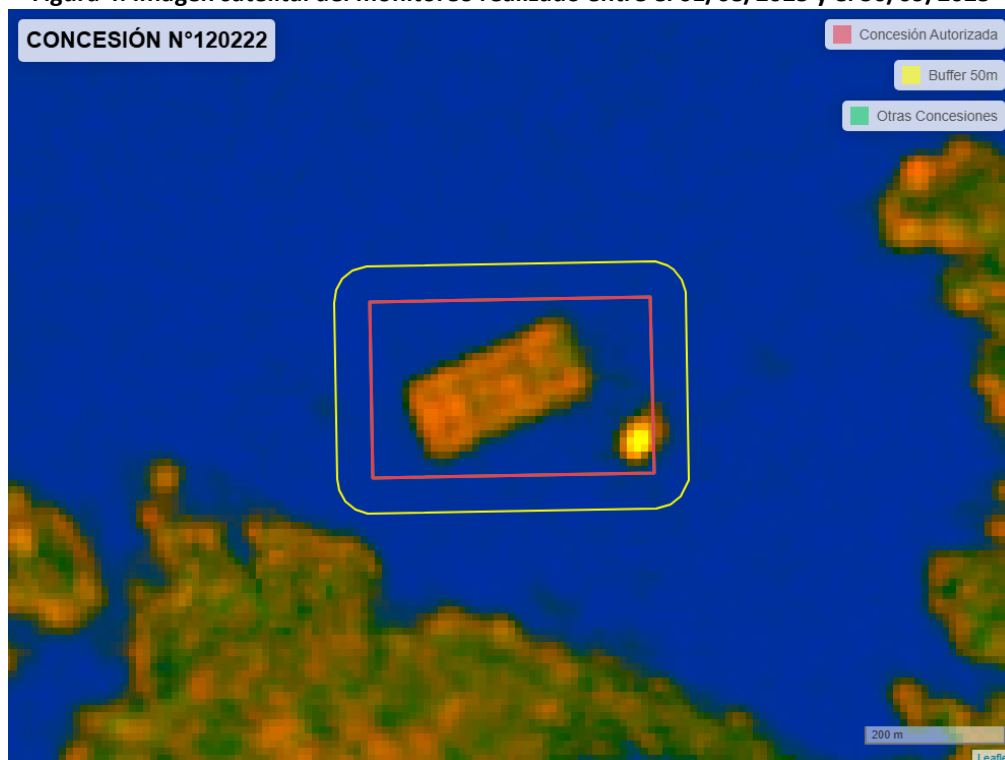
**Figura 4. Imagen satelital del monitoreo realizado entre el 01/08/2025 y el 30/09/2025**

| Período/Fecha | Resultado módulo(s) de cultivo | Resultado estructura(s) de apoyo |
|---|---|---|
| Entre el 01/08/2025 y el 30/09/2025 | Se identifica la presencia de módulos de cultivo de peces dentro de los límites de concesión. | Se identifica la presencia de estructura(s) de apoyo dentro de los límites de concesión. |
