**INFORME TÉCNICO DE FISCALIZACIÓN AMBIENTAL**

**PLANTA H&CO CONCÓN**

**DFZ-2025-420-V-PPDA**

**AGOSTO 2025**

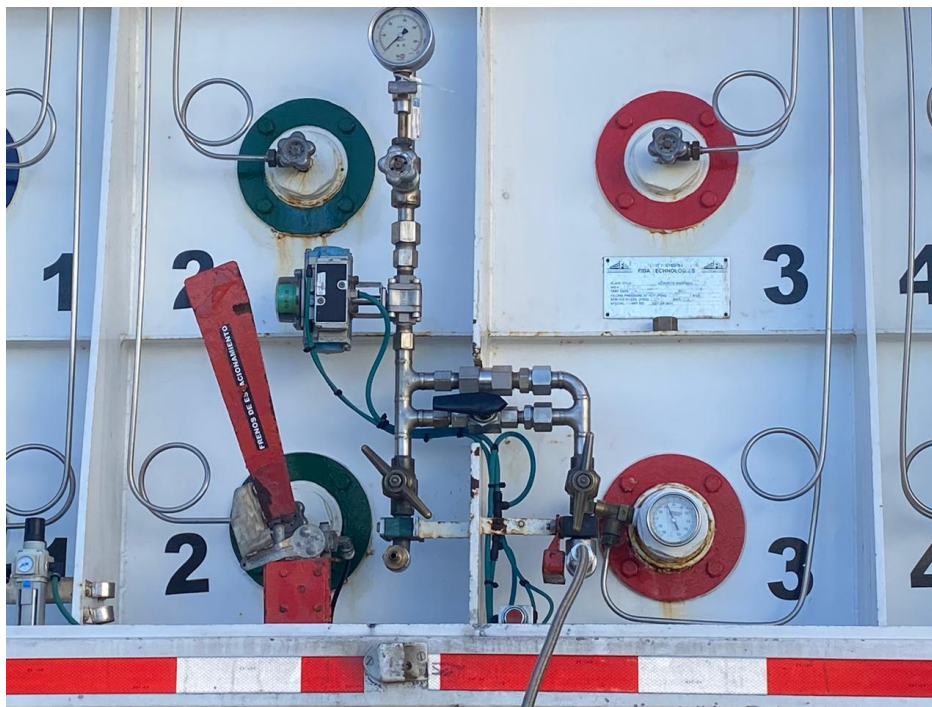
Fotografía 1.

- Cabe señalar que, si bien se dispone de los registros de cargas de camiones en la bitácora operacional, la cual se encuentra disponible al momento de la fiscalización, este registro no da cuenta de algún indicador operacional (volumen, presión) que registre el valor una hora antes o después del período de mala ventilación. La estación de llenado de camiones cuenta con 2 compresores de hidrógeno de 500 Nm3/hr de capacidad cada uno, durante las inspecciones ambientales, es posible verificar si estos equipos están en operación al revisar los manómetros, pero esta información marca los valores de presión de forma instantánea, es decir, del momento en que se visualiza y no hay registros de los cambios de presión de los compresores.

**Descripción del medio de prueba:** Fotografía de la zona de carga de camiones donde se evidencia manómetro en 0, lo que indica que no se están realizando operaciones de envasado de producto.

De las actividades de exámenes documental realizadas, se verificó que en los períodos analizados el titular se ajustó a las medidas comprometidas en el plan operacional, dado que se constató que no se desarrollaron operaciones de cargas mediante camiones tube tráiler o cilindros mientras se presentaban condiciones de mala ventilación en la zona, sin embargo, se solicitará administrativamente registros que sean verificables, trazables y fiscalizables.
