INFORME DE FISCALIZACIÓN AMBIENTAL

COLUN LA UNIÓN

DFZ-2025-3318-XIV-RCA

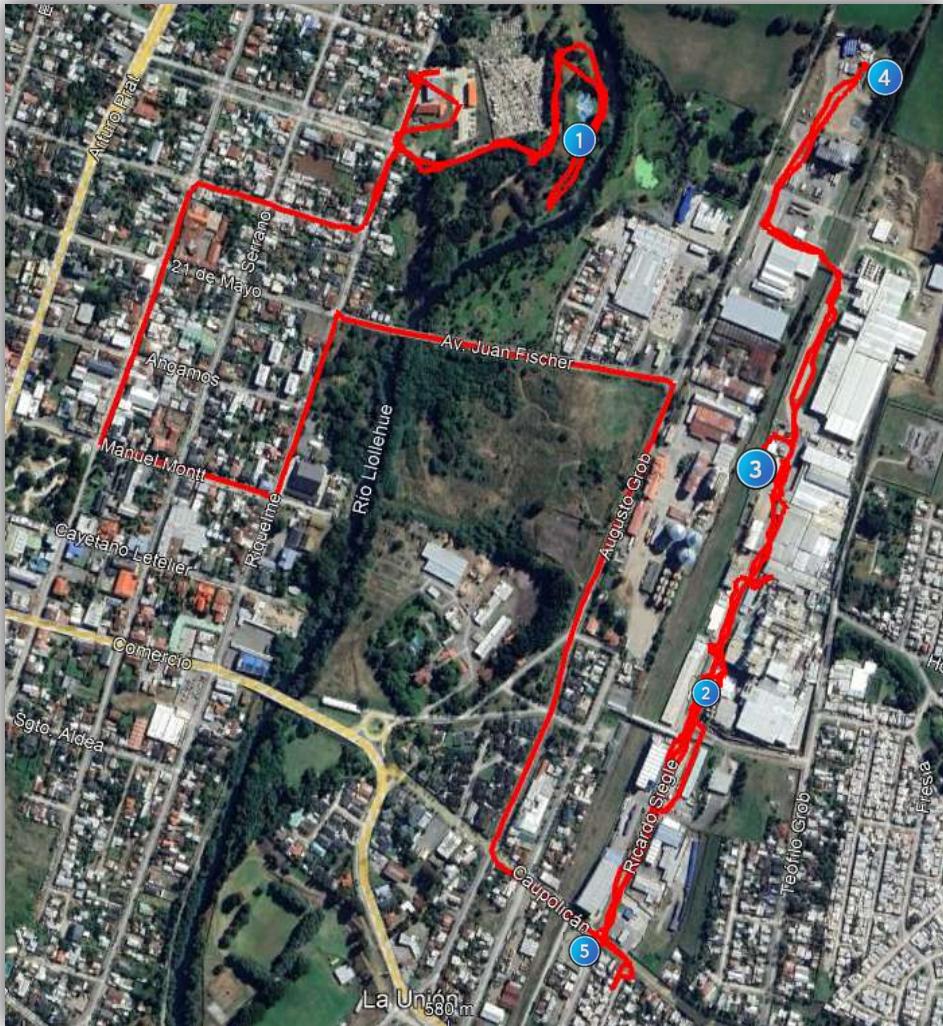
4.3.2 Esquema de recorrido

Nº de estación	Nombre/ Descripción de estación
1	Parque Municipal, bordea el río Lollelhue
2	Acceso controlado Planta Colun
3	Planta de tratamiento de riles, multiproceso (Quesos, yogur, leche etc)
4	Planta de tratamiento línea de quesos
5	Punto de monitoreo de control de riles.

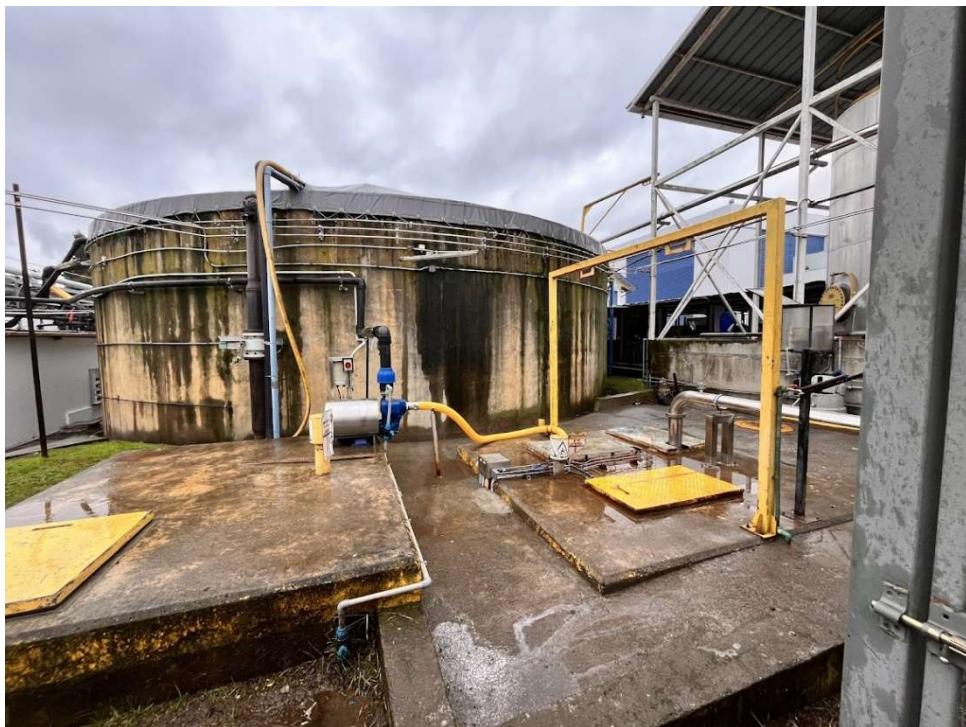
Fotografía 1.

Descripción del medio de prueba: Vista general de la planta de tratamiento multiproceso de RILES. En primer plano se observa el sector de recepción y bombeo, con losas de hormigón, tapas de acceso y sistema de impulsión hacia el tratamiento. En la parte posterior se aprecia el estanque principal de ecualización, de forma circular y con cubierta superior, al que confluyen los residuos líquidos industriales provenientes de las distintas líneas de producción de la planta.

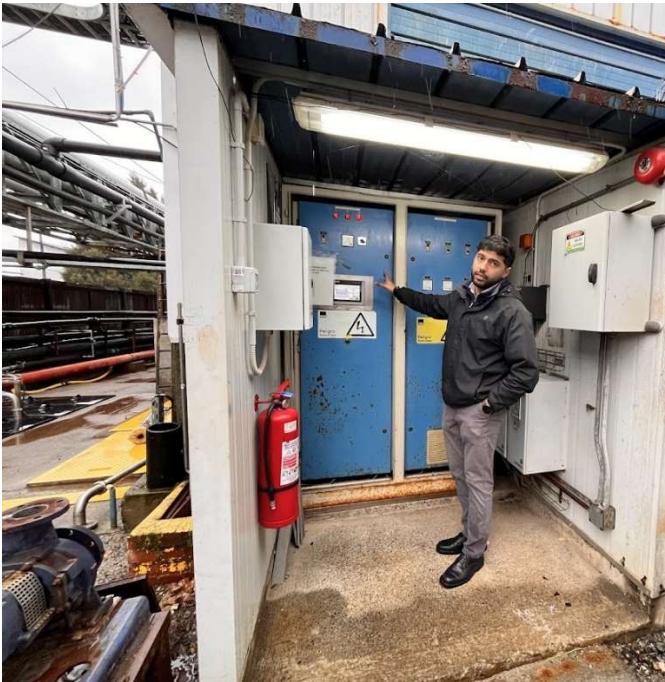
Registros			
Fotografía 4.	Fecha: (24-07-2025)	Fotografía 5.	Fecha: (24-07-2025)
<p>Coordenadas UTM DATUM WGS84 HUSO 18</p> <p>Descripción del medio de prueba: Sistema central de control de flujos de RILES. En la imagen se observa la caseta de comando donde se registran y gestionan los caudales generados por ambas plantas de tratamiento, así como el volumen de efluentes conducidos finalmente al sistema de alcantarillado.</p>

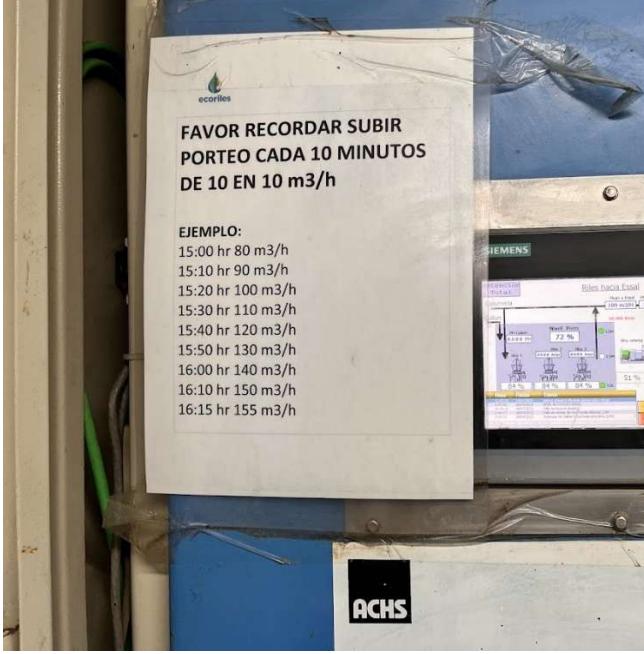
<p>Norte: 5537737 Este: 664016</p>	<p>Coordenadas DATUM WGS84 HUSO 18</p> <p>Descripción del medio de prueba: Display del sistema de control de flujos de RILES. Se observa la interfaz HMI donde se visualizan los caudales impulsados hacia el sistema de alcantarillado, junto a un instructivo operativo que indica el incremento progresivo del “porteo” cada 10 minutos, en tramos de 10 m³/h, a modo de ejemplo para la regulación del caudal descargado.</p>

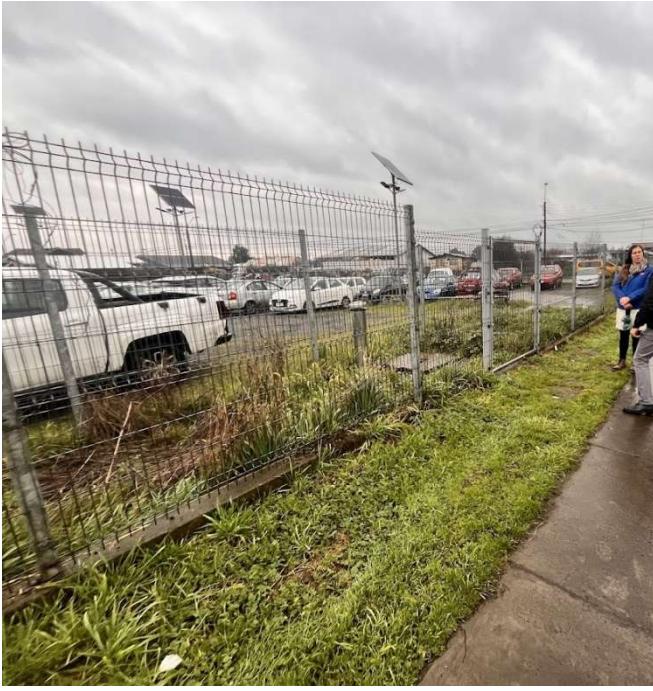
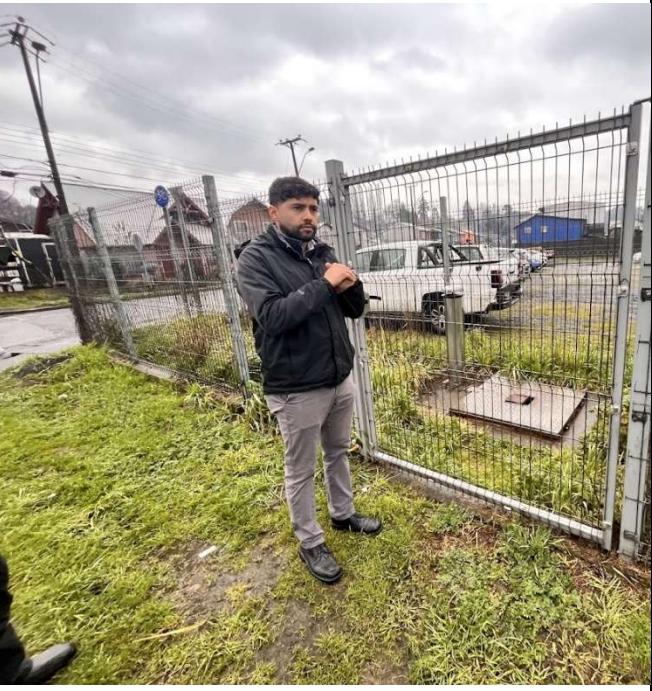
Fotografía 8.	Fecha: (24-07-2025)	Fotografía 9.	Fecha: (24-07-2025)		
Coordenadas UTM DATUM WGS84 HUSO 18	Norte: 5537075	Este: 663747.	Coordenadas DATUM WGS84 HUSO 18	Norte: 5537075	Este: 663747.
Descripción del medio de prueba: Vista del punto de descarga y monitoreo ubicado en el exterior de la planta, en la esquina de las calles Caupolicán y Ricardo Sigle. Desde este sector, accesible desde la vía pública, se emplaza la caseta que alberga el sistema de control y registro de los RILES descargados al alcantarillado.			Descripción del medio de prueba: Detalle del punto de descarga y monitoreo de RILES ubicado en el exterior de la planta, en la esquina de las calles Caupolicán y Ricardo Sigle. En la imagen se aprecia el cierre perimetral y la tapa de acceso al sistema, desde donde se realiza el control y seguimiento de los efluentes descargados al alcantarillado.

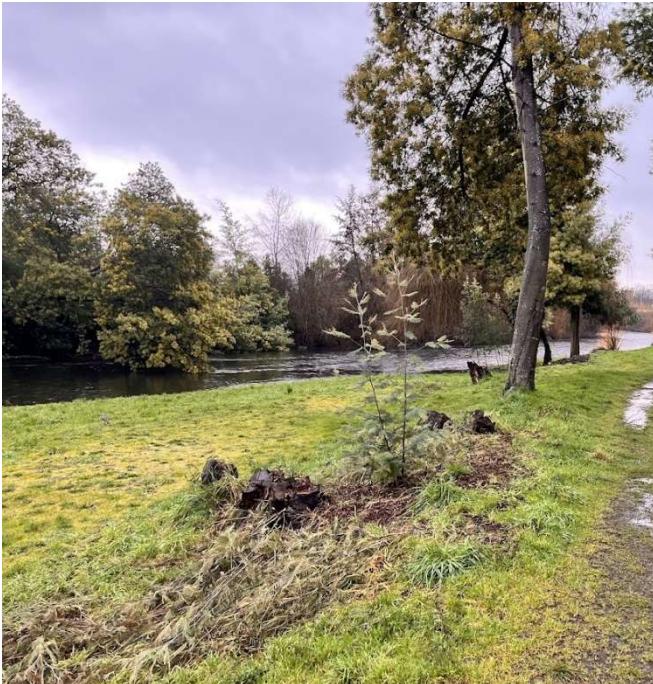
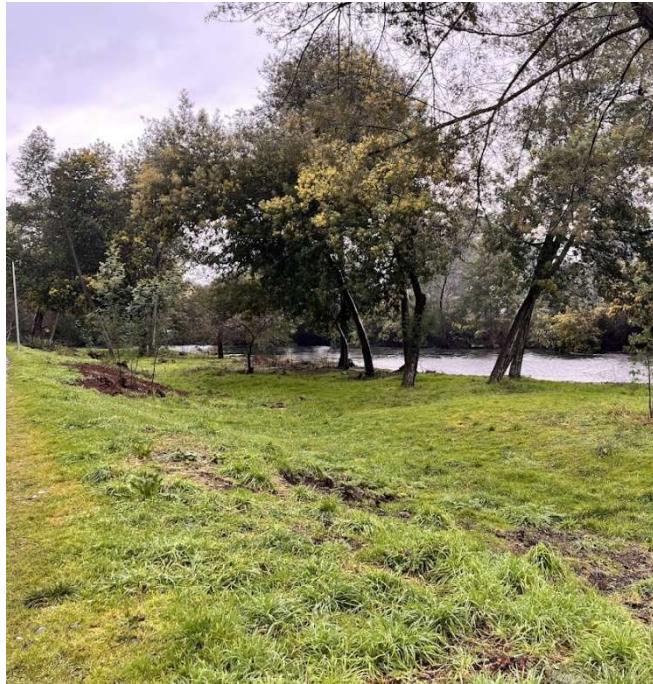
Fotografía 10.	Fecha: (24-07-2025)	Fotografía 11.	Fecha: (24-07-2025)
Coordenadas UTM DATUM WGS84 HUSO 18	Norte: 5538169.	Coordenadas DATUM WGS84 HUSO 18	Norte: 5538169. Este: 663790.
Descripción del medio de prueba: Vista del tramo de ribera oeste del río Lollelhue recorrido durante la inspección. La imagen muestra el sector de parque público colindante al predio industrial, donde se efectuó la revisión visual de la margen del río, sin apreciarse puntos de descarga, residuos visibles ni presencia de olores molestos.	Descripción del medio de prueba: Vista del sector de ribera oeste del río Lollelhue inspeccionado durante el recorrido. La imagen muestra el área de parque público colindante al cauce, donde se efectuó la revisión visual de la margen del río, sin observarse estructuras de descarga, presencia de residuos visibles ni percepción de olores molestos asociados a la operación de la planta industrial.
