INFORME TÉCNICO DE FISCALIZACIÓN AMBIENTAL

INVERSIONES BOSQUES DEL MAUCO

DFZ-2025-950-V-PPDA

AGOSTO 2025

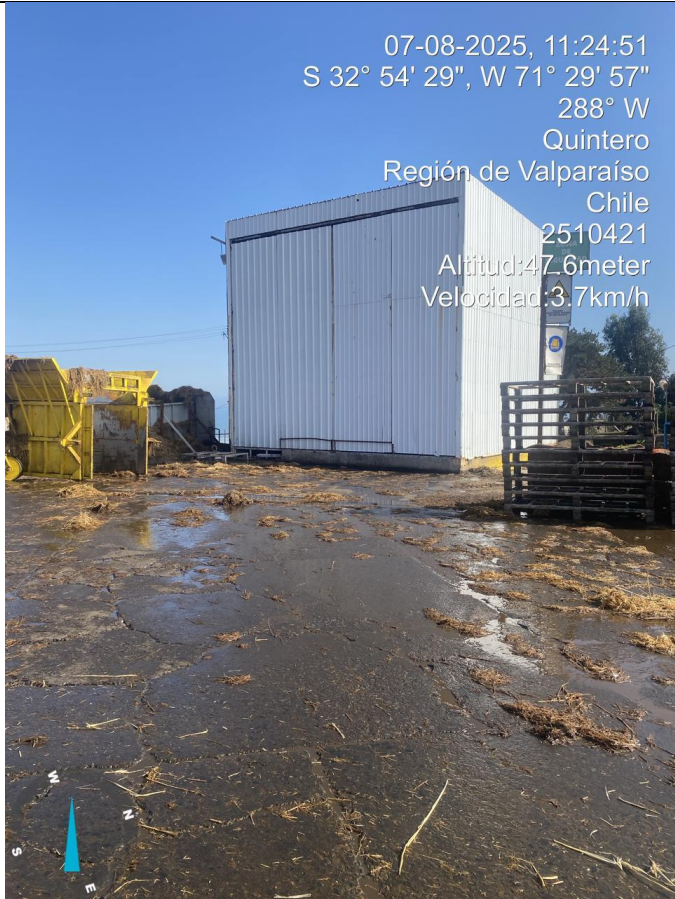
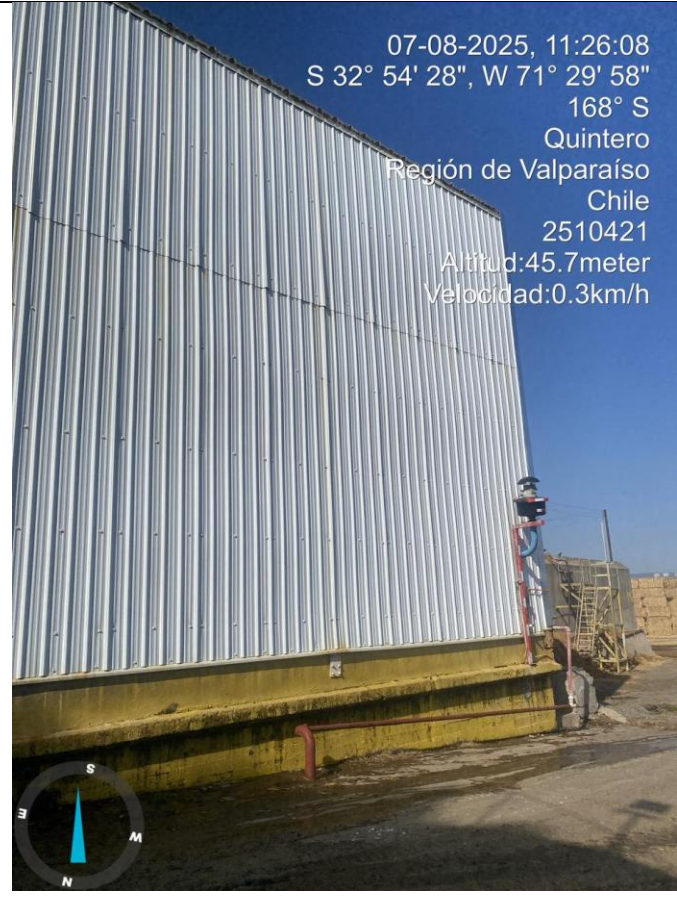
Hecho (s): a. Con fecha 07 de agosto de 2025, se realizó un recorrido por la zona donde se encuentra la piscina de purines y evidenciando que ésta se encontraba con su cubierta rígida completamente cerrada, se pudo visualizar que no existen fisuras, aperturas o grietas, además en su parte posterior se encontraba instalado el sistema de captación de olores. (Fotografía N° 1 y N°2) b. En la inspección de terreno también se verificó que no se estaban realizando trabajos ni actividades de mantención en las instalaciones de dicha unidad de tratamiento. c. En cuanto a los registros revisados en la inspección y aquellos reportados en la plataforma de la SMA, se verificó que, durante los días analizados, el titular no realizó actividades de mantención a la piscina de purines. En la actividad de inspección se constató que para el período analizado el titular se ajustó a la medida del plan operacional, dado que los antecedentes presentados permitieron dar cuenta que la piscina se mantuvo con su cubierta instalada y cerrada en todo momento y no se realizaron trabajos de mantención en la infraestructura.

Fotografía 1		Fecha: 07/08/2025		Fotografía 2		Fecha: 07/08/2025	
Coordenadas UTM DATUM WGS84 HUSO 19 H		Norte: 6356156.54 m S	Este: 266238.28 m E	Coordenadas UTM DATUM WGS84 HUSO 19 H		Norte: 6356156.54 m S	Este: 266238.28 m E
Descripción del medio de prueba: Fotografía del frontis de estructura cerrada de cubierta rígida en la piscina de purines de la planta, observada en inspección ambiental				Descripción del medio de prueba: Fotografía de la parte posterior de estructura cerrada de cubierta rígida en la piscina de purines de la planta, observada en inspección ambiental

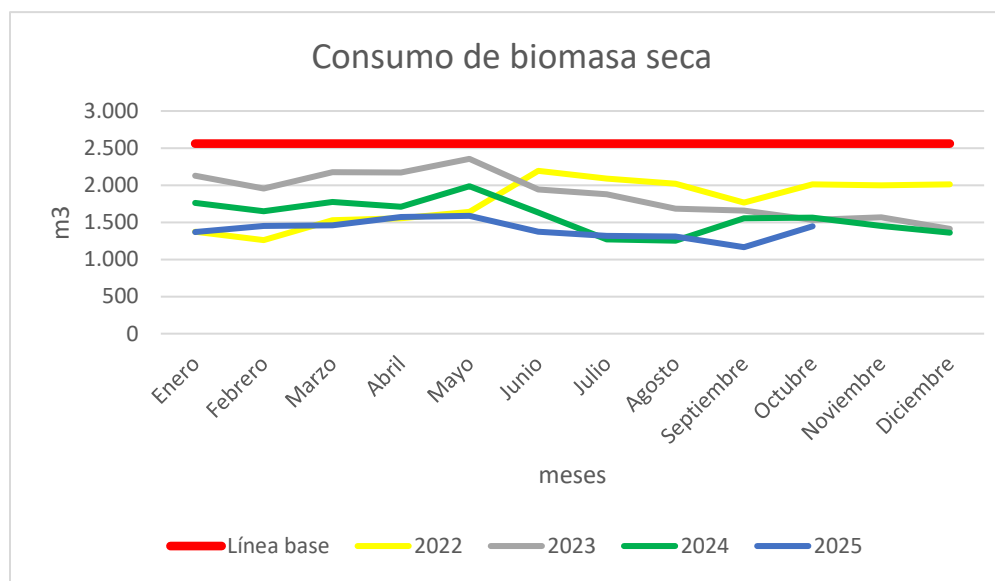
Figura N° 1

- d. Respecto al consumo de biomasa, de acuerdo con lo informado por titular en carta SMA_Valpo_Bosques del 07 de noviembre de 2025, se indica que la metodología para estimar el consumo de combustible se realiza a través de los datos del consumo de agua y un factor interno, con este cálculo, los valores que se manejaron el año 2021 y que establecieron una base de consumo anual fue de 30.735,20 m³/año con un promedio de porcentaje de humedad de 21,5%.

- e. Por otro lado, el desempeño energético de la caldera de biomasa, titular señala que la eficiencia del uso de vapor no se ve reflejada directamente en el consumo de combustible, y que el aumento aparente en el consumo de chip se debe a la variación en el contenido de humedad del combustible. Durante el año 2021-2024 la humedad promedio del chip aumento de 21% a 43%. Esta información es ratificada con los reportes mensuales que realiza el titular en la plataforma de la SMA.

Con los antecedentes analizados fue posible constatar que la eficiencia de la caldera se mantuvo de acuerdo con lo establecido en Plan Operacional al mantenerse el consumo de biomasa dentro de los rangos establecidos.

Consumos de combustible biomasa (Fuente: Elaboración propia, base a registros reportados por el titular).

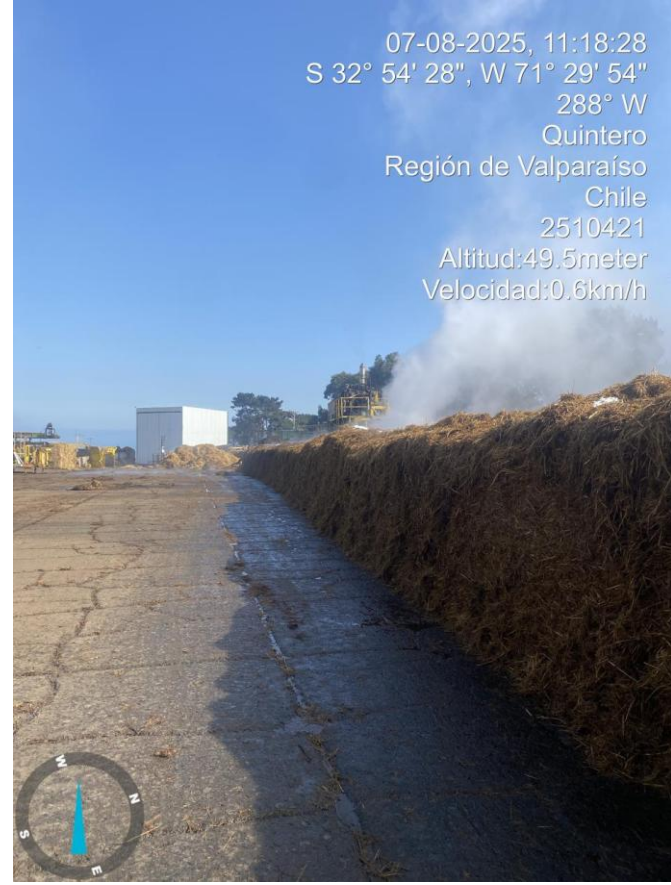
Hecho (s) constatado (s): a. En la inspección realizada se observa en loza de compost 2 cordones armados (CROP 122 y 123), al momento de la inspección no se estaban realizando trabajos de manejo de compost (Fotografía N°3 y N°4). b. En el área visitada, se observan traslado de compost hacia un bunker de acopio (CROP 120) y movimiento de cajones utilizados en la plantación de los productos. Además, se constató que, en el sector de acopio de guano, se instaló un galpón cerrado para el almacenamiento de este insumo del proceso, según lo señalado por Paula González, jefa de Medio Ambiente, esta infraestructura fue implementada en el mes de abril del 2025. c. Respecto a los registros, se tuvo a la vista los reportes diarios del área de operaciones, planilla "Registro Control GEC" bitácora foliada, de los días 05 y 06 de agosto de 2025 y desde las 00:00 a las 7:59 horas del 07 de agosto de 2025, evidenciando las operaciones detalladas en Tabla N°2, donde se detalla que las actividades de volteo de cordón de compost, vaciado de sustrato agotado, llenado o cambio de búnker, llenado de túnel y descarga de guano fueron realizadas en condiciones de ventilación Regular.

Fotografía N° 3	Fecha: 20-06-2023		Fotografía N° 4	Fecha: 18-07-2023	
Coordenadas UTM DATUM WGS84 HUSO 19H	Norte: 6.356.147 (m)	Este: 266.440 (m)	Coordenadas UTM DATUM WGS84 HUSO 19H	Norte: 6.356.147 (m)	Este: 266.440 (m)
Descripción del medio de prueba: Registro fotográfico de actividad de manejo de compost observado durante la inspección ambiental.			Descripción del medio de prueba: Registro fotográfico de actividad de manejo de compost observado durante la inspección ambiental.
