## INFORME TÉCNICO DE FISCALIZACIÓN AMBIENTAL

**PISCICULTURA CURARREHUE**

**DFZ-2025-1375-IX-RCA**

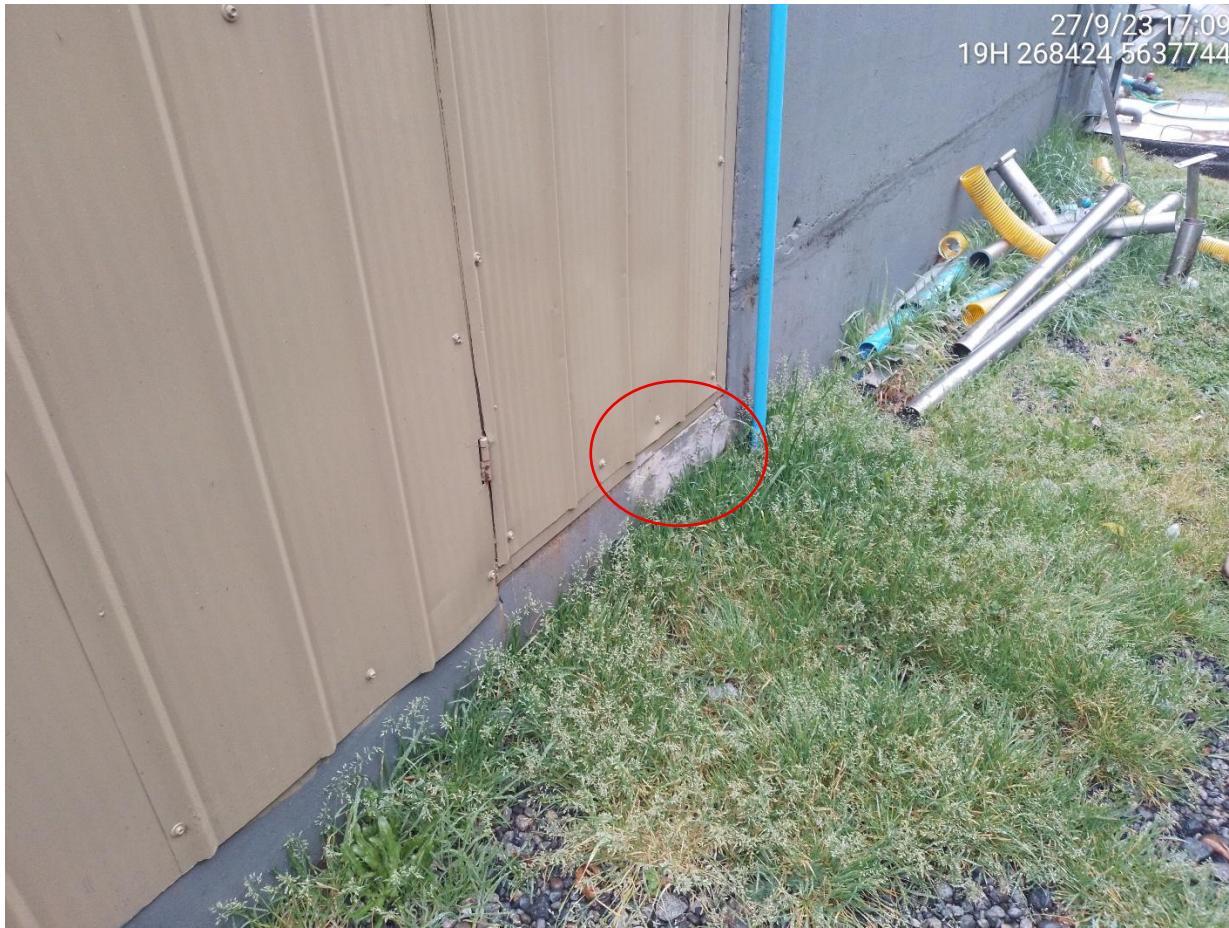
Fotografía 1.

**Descripción del medio de prueba:** La fotografía presenta la reparación del pretil de contención del sistema de ensilaje del centro acuícola. El OS informa de una abertura en el ese lugar, la cual fue subsanada al día siguiente según el Jefe de Centro.

- Respecto a la rotura en el pretil de contención de la zona de ensilaje, personal de la empresa informa que esta fue subsanada y reparada al día siguiente a la inspección de SERNAPESCA, siendo constatada visualmente al momento de la inspección por parte de personal fiscalizador de la SMA.
- Se inspecciona visualmente la descarga al cuerpo receptor, donde se perciben compuestos odoríferos asociados a la descarga, sin presencia de hongos blanquecinos de acuerdo con lo aludido y remitido en los antecedentes de la POS. Respecto al Seguimiento Ambiental, este será analizado en el posterior expediente de investigación por parte de la SMA.

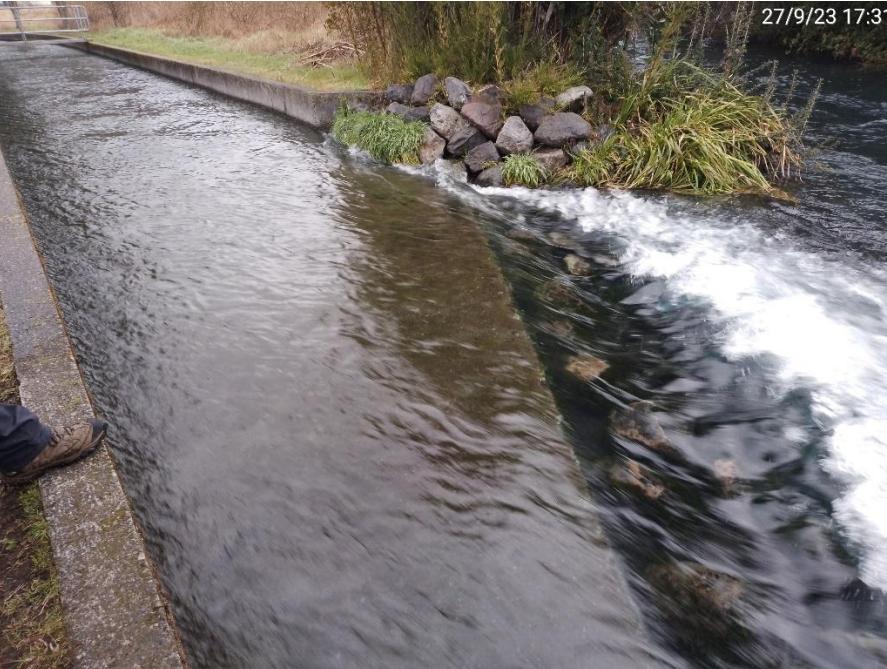
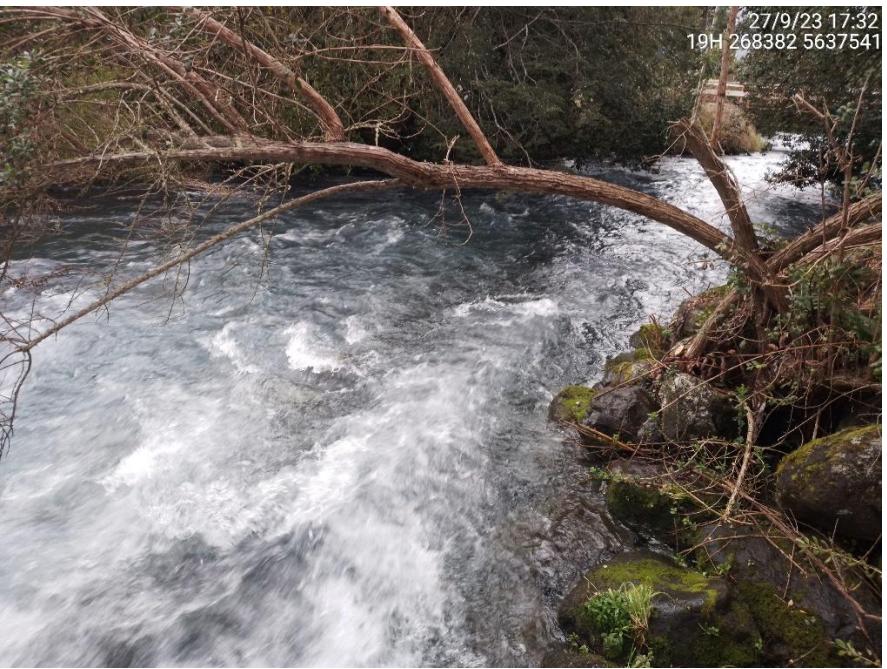
<b>Fotografía 2.</b>	<b>Fecha:</b> 27-09-2023	<b>Fotografía 3.</b>	<b>Fecha:</b> 27-09-2023
<b>Descripción del medio de prueba:</b> La fotografía presenta el canal de descarga de la Piscicultura Curarrehue y la descarga al cuerpo receptor estero Huililco.		<b>Descripción del medio de prueba:</b> La fotografía presenta la unión entre el estero Huililco y los efluentes del centro acuícola, sin evidencias de hongos blanquecinos.
