INFORME TÉCNICO DE FISCALIZACIÓN AMBIENTAL

Medidas Provisionales

CODELCO CHUQUICAMATA

DFZ-2025-2724-II-MP-MMA

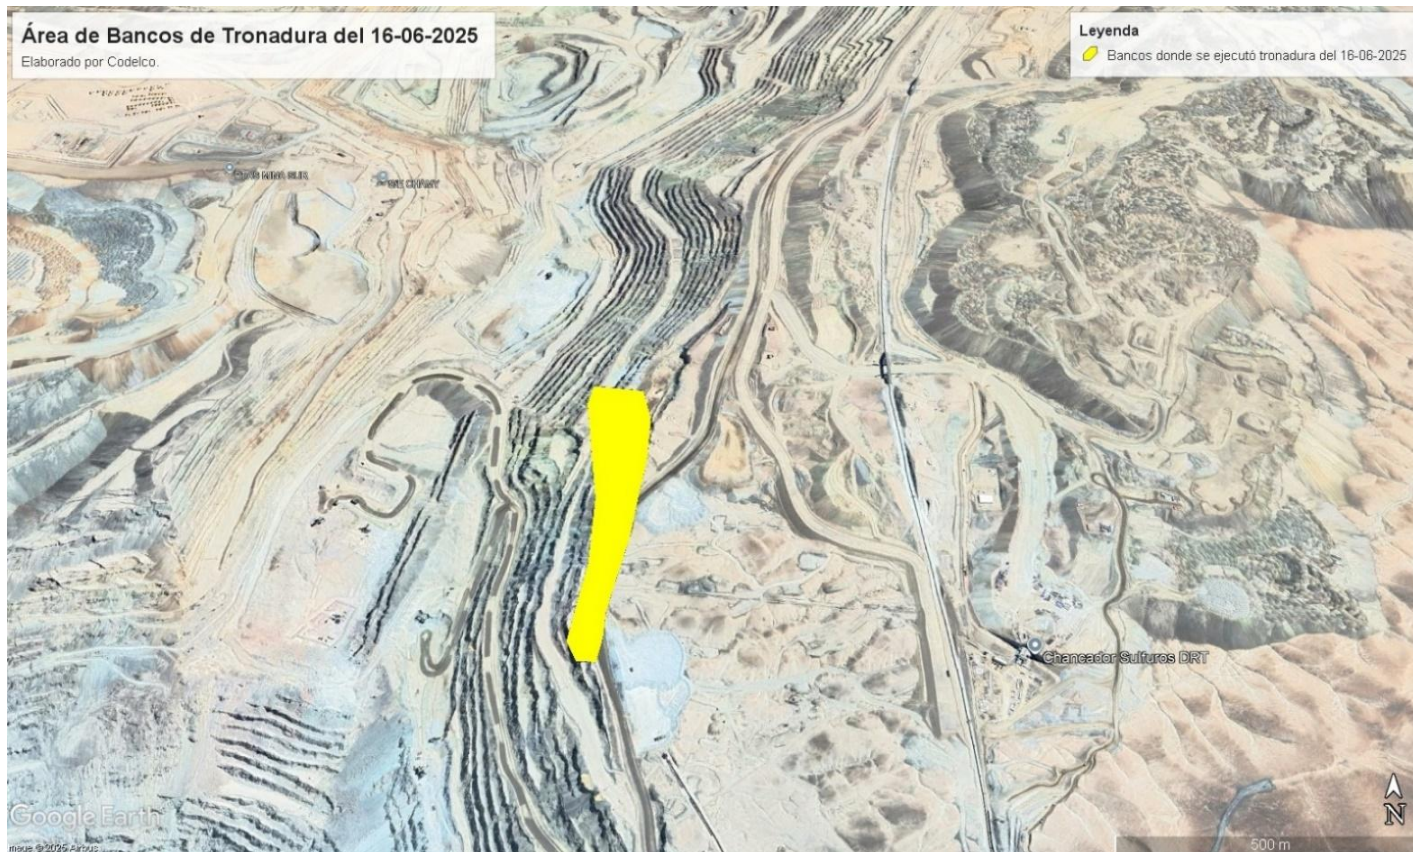
Imagen N°1.

Descripción del medio de prueba: Archivo KMZ del área de tronadura del 16-06-2025. **Fuente:** Documento reportado por el titular en su Informe de Respuesta (Anexo N°2).

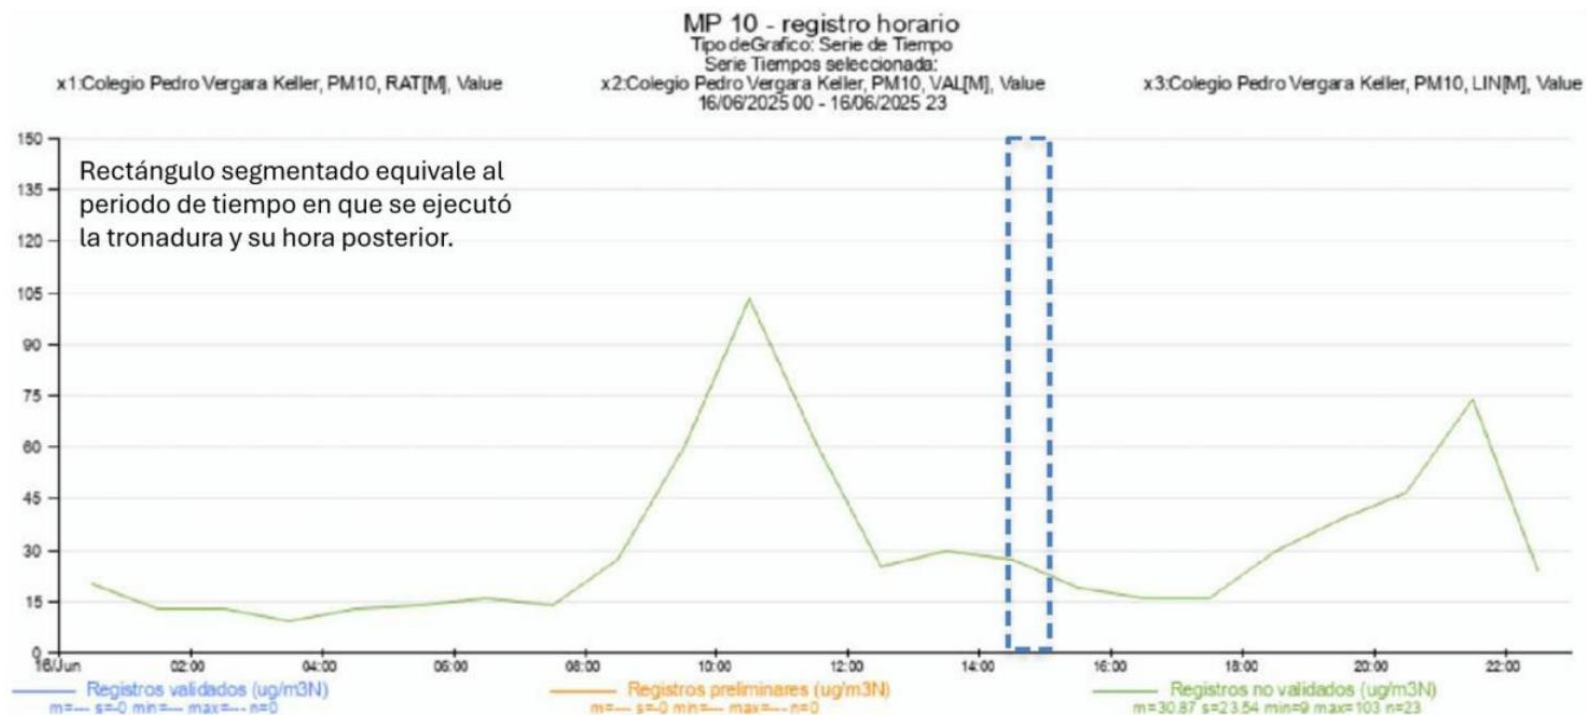
Gráfica N°1.

Figura N° 1: Gráfica Promedio Horario MP10 en Estación Pedro Vergara Keller.

Descripción del medio de prueba: Gráfica Promedio Horario MP10 en Estación Pedro Vergara Keller. **Fuente:** Informe de Respuesta del titular (Anexo N°2).

evento. Estas estaciones corresponden a: Pedro Vergara Keller, Club Deportivo 23 de marzo, Centro y Hospital del Cobre. En las gráficas N°1, N°2, N°3 y N°4, se observa que el día 16 de junio de 2025 no se registraron niveles que originen situaciones de emergencia ambiental para MP10 en concentración de 24 horas, dado que el valor registrado de concentración MP10 de 24 horas fue menor a los 180 $\mu\text{g}/\text{m}^3\text{N}$, límite que define el nivel de alerta por MP10 según el Decreto Supremo N°12/2021 del Ministerio del Medio Ambiente. Además, en dichas imágenes es posible observar el comportamiento de las concentraciones de MP en las horas posteriores a la ejecución de tronaduras, sin observarse un aumento de los niveles para el parámetro mencionado.

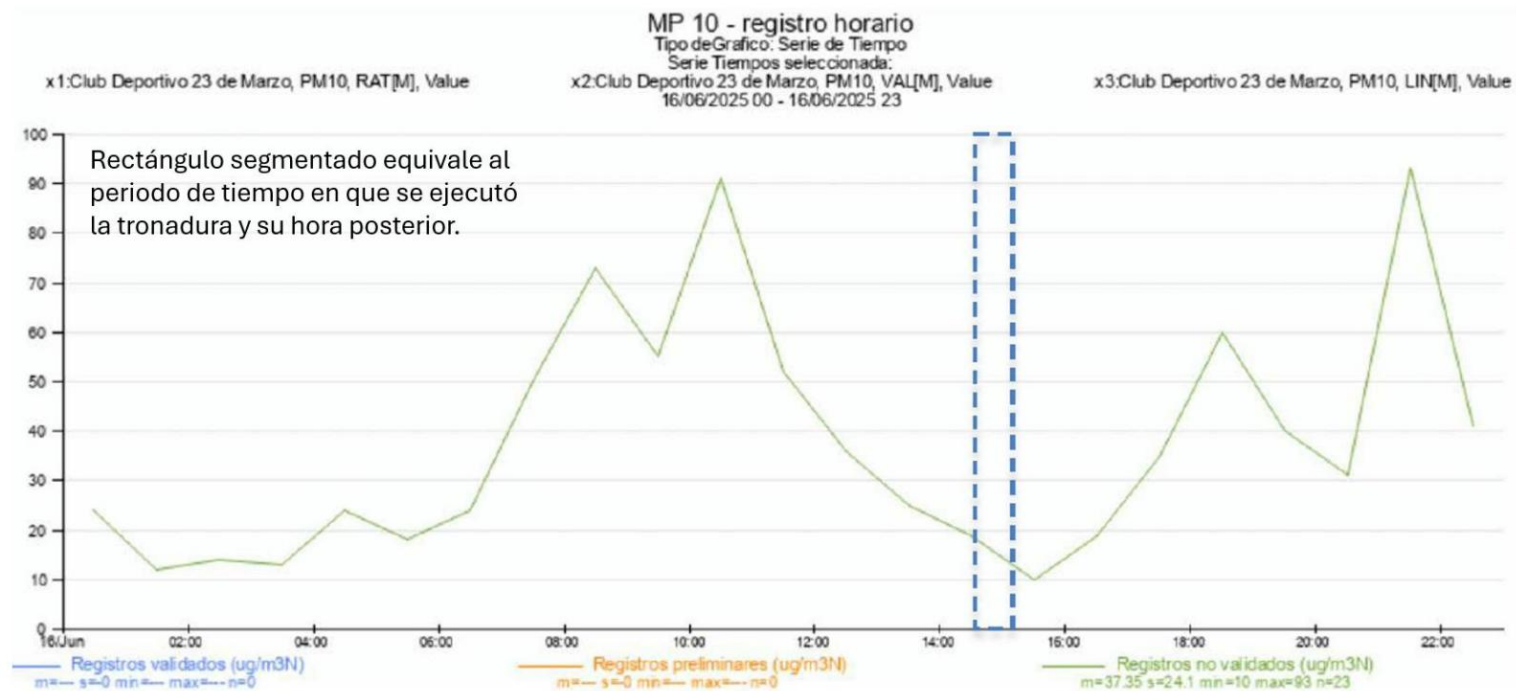
Gráfica N°2.

Figura N° 2: Gráfica Promedio Horario MP10 en Estación 23 de Marzo.

Descripción del medio de prueba: Gráfica Promedio Horario MP10 en Estación 23 de Marzo. **Fuente:** Informe de Respuesta del titular (Anexo N°2).

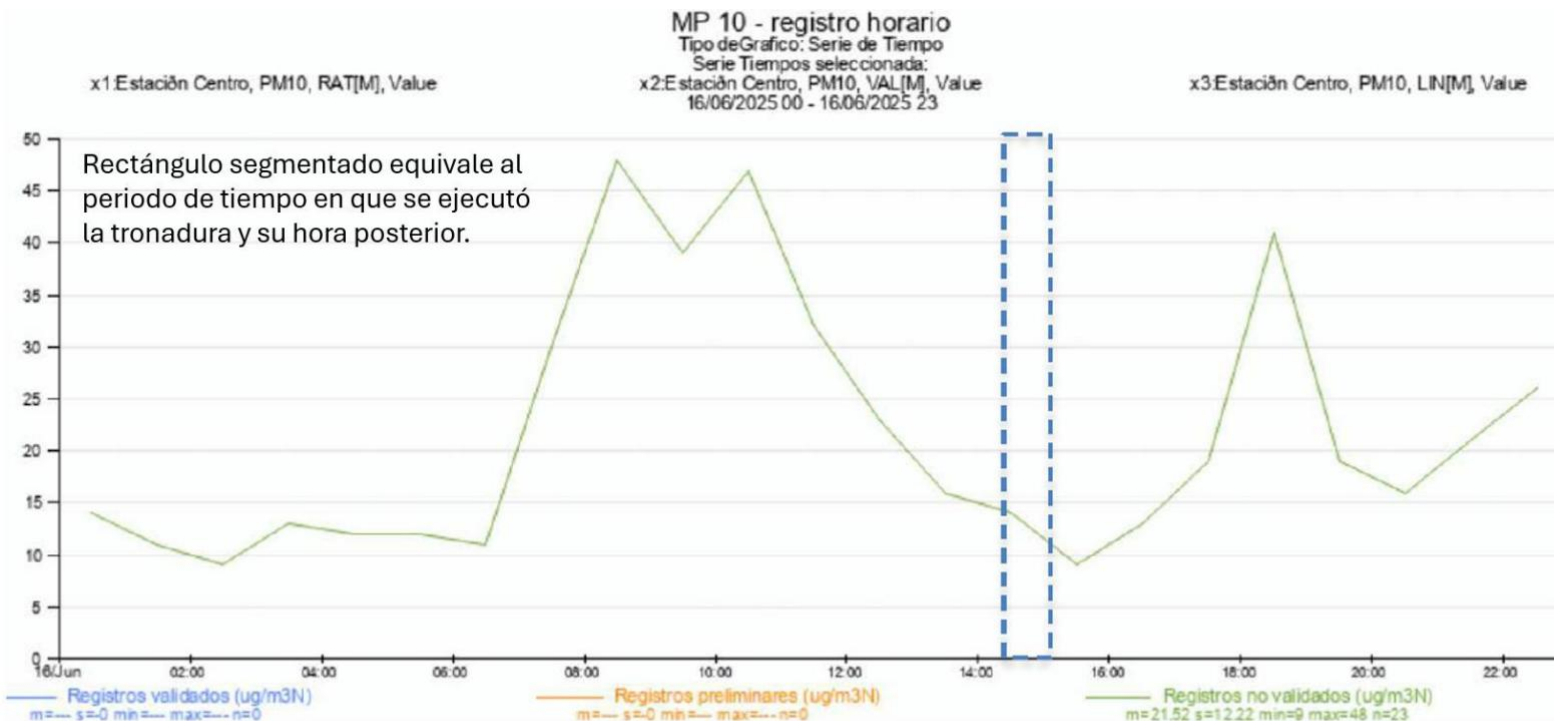
Gráfica N°3.

Figura N° 3: Gráfica Promedio Horario MP10 en Estación Centro.

Descripción del medio de prueba: Gráfica Promedio Horario MP10 en Estación Centro. **Fuente:** Informe de Respuesta del titular (Anexo N°2).

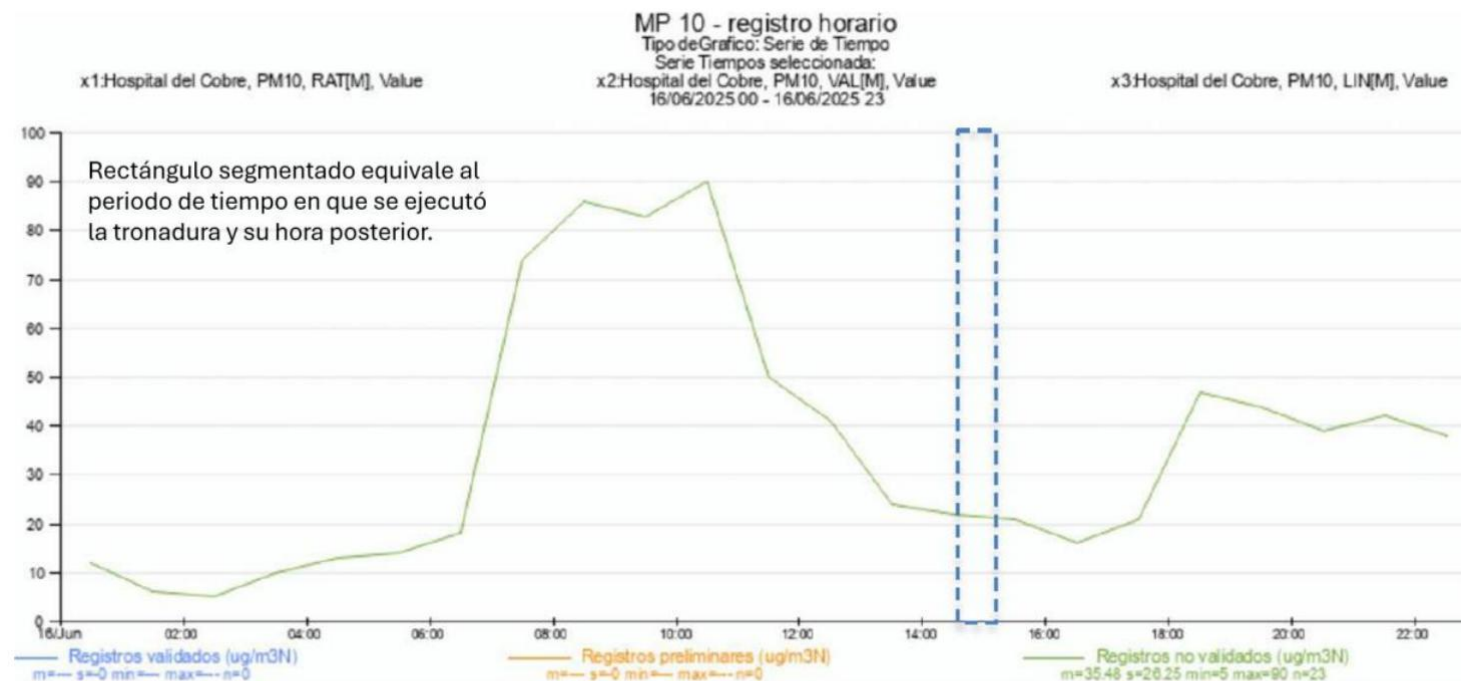
Gráfica N°4.

Figura N° 4: Gráfica Promedio Horario MP10 en Estación Hospital del Cobre

Descripción del medio de prueba: Gráfica Promedio Horario MP10 en Estación Hospital del Cobre. **Fuente:** Informe de Respuesta del titular (Anexo N°2).

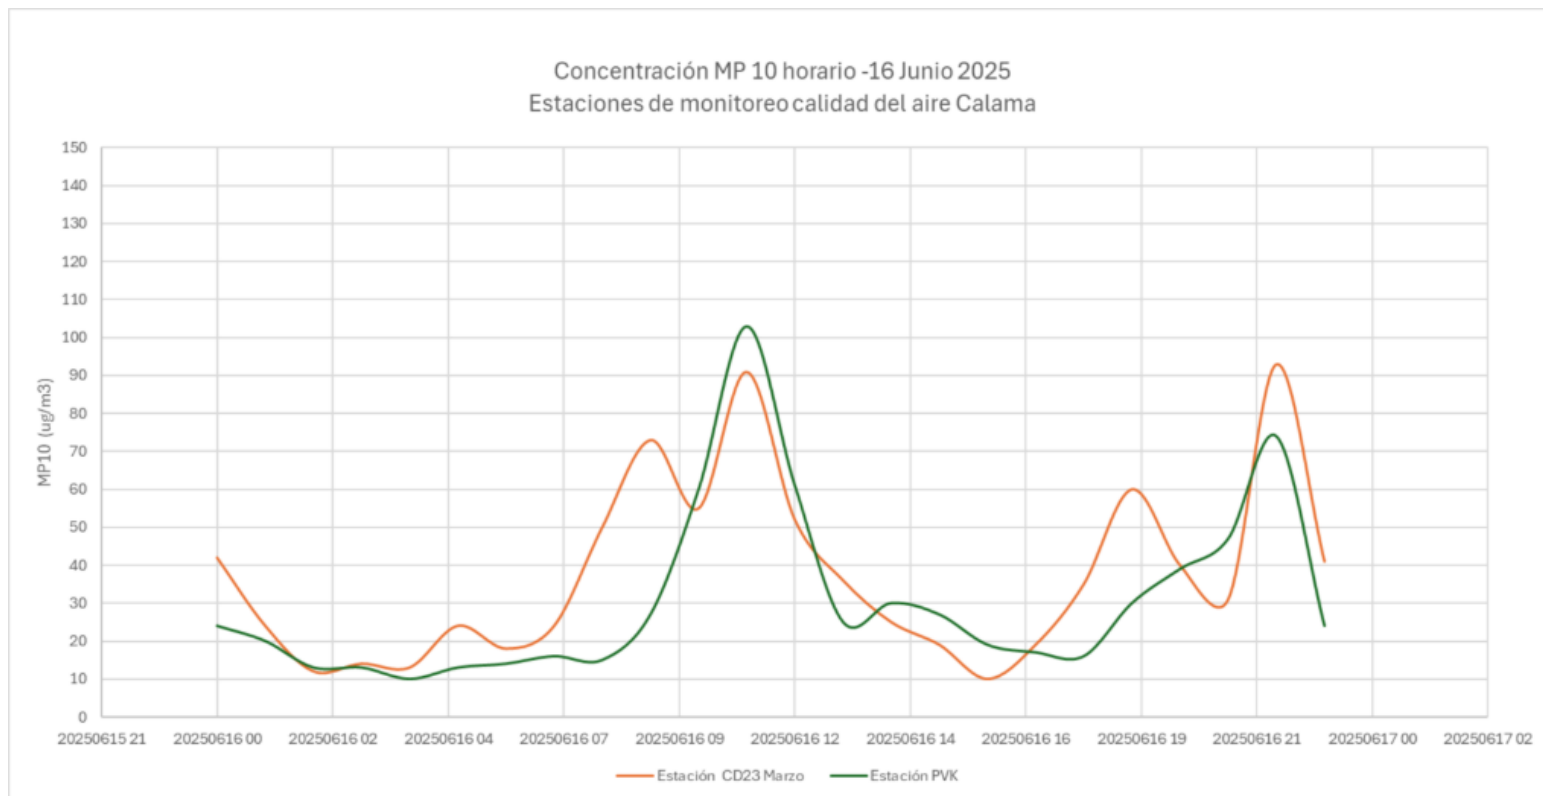
Gráfica N°5.

Descripción del medio de prueba: Gráfica Promedio Horario MP10 en Estación 23 de Marzo y Estación Pedro Vergara Keller. **Fuente:** Elaboración propia, en base a datos preliminares del Sistema de Información Nacional de Calidad del Aire (SINCA, <https://sinca.mma.gob.cl/>).

- Adicionalmente, la SMA realizó un análisis de las concentraciones horarias de material particulado (MP), constatando que los promedios horarios registrados en las estaciones de calidad del aire de Calama no sobrepasaron el valor límite de 130 $\mu\text{g}/\text{m}^3\text{N}$, por ende, se corrobora que no se excedió el valor como concentración de 24 horas que fija dicha norma de calidad (ver grafica N°5).
