INFORME TÉCNICO DE FISCALIZACIÓN AMBIENTAL

Examen de Información

TRASLADO Y DISPOSICION DE SUELOS CONTAMINADOS CON PLOMO Y ZINC
DFZ-2025-2479-XV-RCA

Octubre 2025

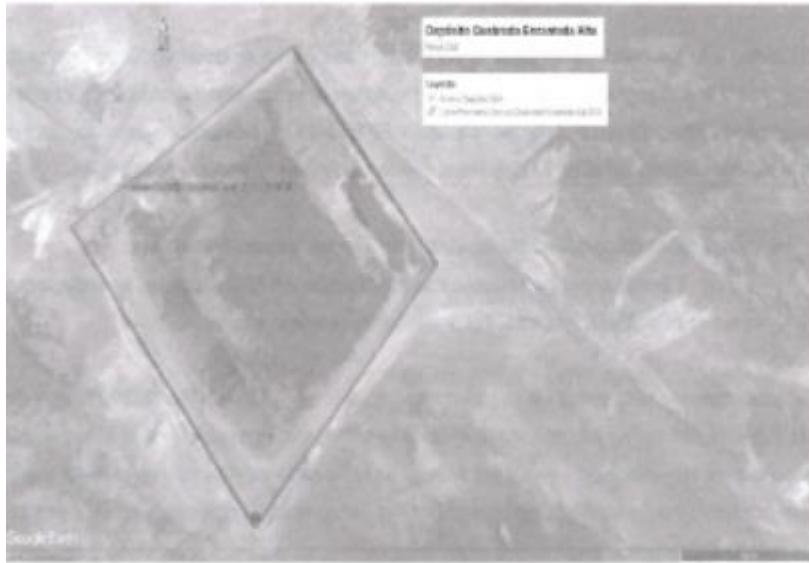
Fuente; registro aportado por el titular en carta de fecha 1 de diciembre de 2025.

Con relación al punto 4 de la resolución, donde se le solicitan planos del lugar, el titular menciona; “... EFE no dispone de planos originales elaborados durante la ejecución del Proyecto. No obstante, se ha elaborado un plano con dimensiones aproximadas del depósito, sobre la base de imagen satelital disponible en Google Earth, de marzo 2003. En base a ello, las dimensiones del depósito a la fecha de la imagen serían las siguientes: 140 m de frente (hacia el norte), donde se encuentra el acceso, 130 m hacia el lado oriente, 130m de ancho al fondo del predio y 160m de largo hacia el lado poniente.

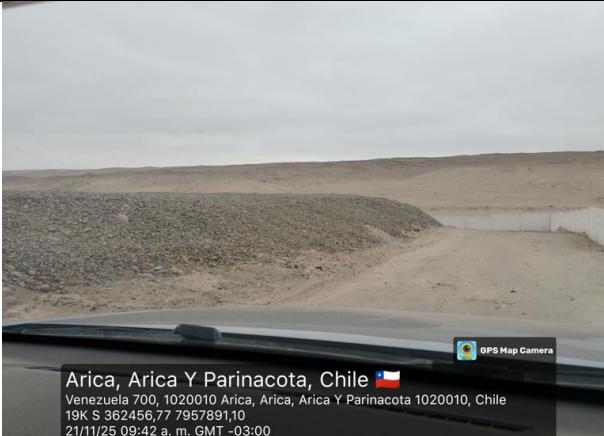
Fotografía 1. Fuente; Carta fecha 1/12/25

Con relación al punto 5, donde se solicita al titular adjunte fotografías actuales al 2025 del estado del depósito de seguridad, el titular adjunta 12 fotografías donde se aprecia una acumulación de una altura no identificada, con material granular en su superficie y una pendiente que tampoco se puede estimar por el tipo de fotografías adjuntadas (fotografía 1-2-3-4).

Fotografía 2 Fuente; Carta fecha 1/12/25
Descripción del medio de prueba: En la fotografía se aprecia al lado izquierdo el depósito de seguridad cubierto con grava y a la derecha la pandereta de color blanco y el camino en medio.	Descripción del medio de prueba: se observa el portón de acceso y los carteles de advertencia del contenido del depósito.

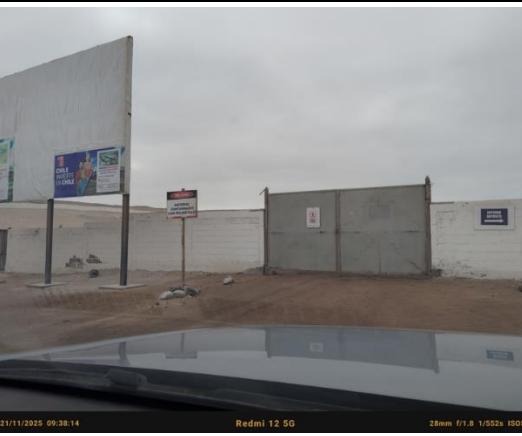
Se aprecia un portón de entrada de color gris, con un letrero que indica ENTRADA DEPOSITO, también se aprecia un letrero de advertencia que indica la existencia de material con presencia de polimetales. Se puede observar un cerco perimetral de color blanco en las fotografías que el titular adjuntó.

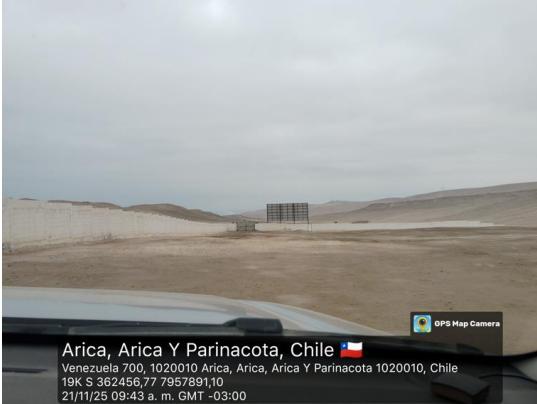
Fotografía 3. Fuente; Carta fecha 1/12/25

Fotografía 4. Fuente; Carta fecha 1/12/25
Descripción del medio de prueba: se observa el ingreso al depósito con la pandereta de ingreso y los caminos de acceso.	Descripción del medio de prueba: se observa el cartel de advertencia respecto al contenido del depósito

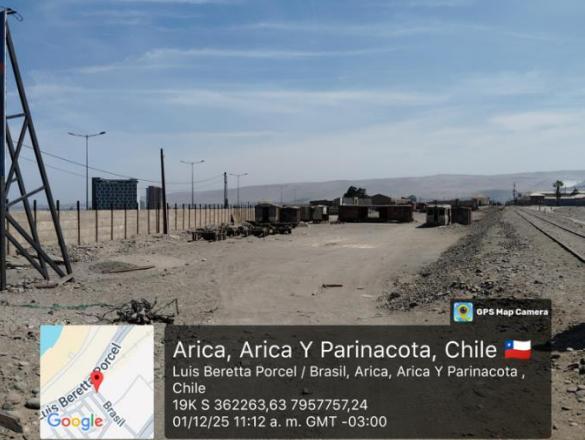
Fotografía 5	Fuente; Carta fecha 1/12/25	Fotografía 6	Fuente; Carta fecha 1/12/25
Descripción del medio de prueba: se observa el sector Maestranza con vagos en estado de abandono en el fondo		Descripción del medio de prueba: Sector de Maestranza, donde se aprecia un sector con cambio de coloración en suelo desnudo, atribuible a intervención.

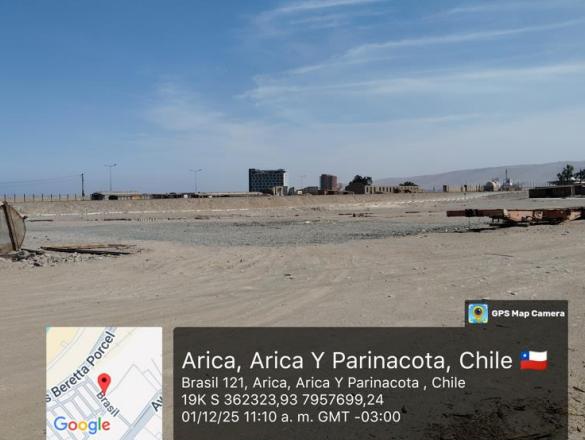
Respecto a los medios de verificación de la etapa de cierre, solicitado en el punto 6, letras a) donde se solicita información respecto al término de la remediación en la maestranza y la letra b) donde se pide información respecto a la clausura del depósito, el titular vuelve a insistir que no cuenta con documentación de respaldo, por las razones ya expuestas, sin embargo adjunta fotografías del sector maestranza que muestran el estado actual (fotografías 5-6-7-8) Efectivamente al revisar las fotografías se observa un sitio con suelo natural, aparentemente intervenido, con acumulación de maderas, fierros y partes de vagones de trenes en estado de abandono.

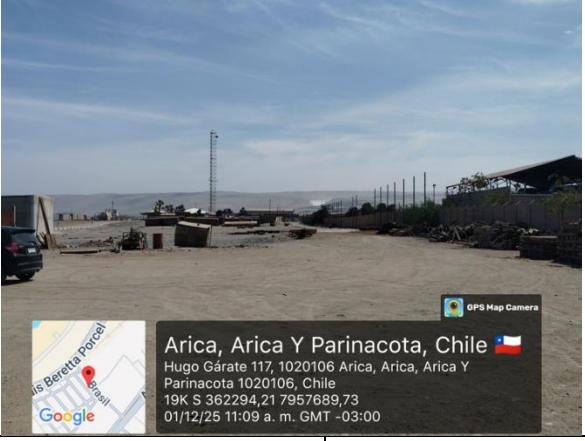
Fotografía 7.	Fuente; Carta fecha 1/12/25	Fotografía 8.	Fuente; Carta fecha 1/12/25
Descripción del medio de prueba: sector Maestranza donde se observa acumulación de objetos en desuso en los costados de la pandereta		Descripción del medio de prueba: sector Maestranza, vista desde norte a sur, donde se observa el terreno intervenido con la línea del tren y caminos internos.
