INFORME TÉCNICO DE FISCALIZACIÓN AMBIENTAL

TERMINAL MARÍTIMO QUINTERO ENAP

DFZ-2025-2140-V-PPDA

JUNIO 2025

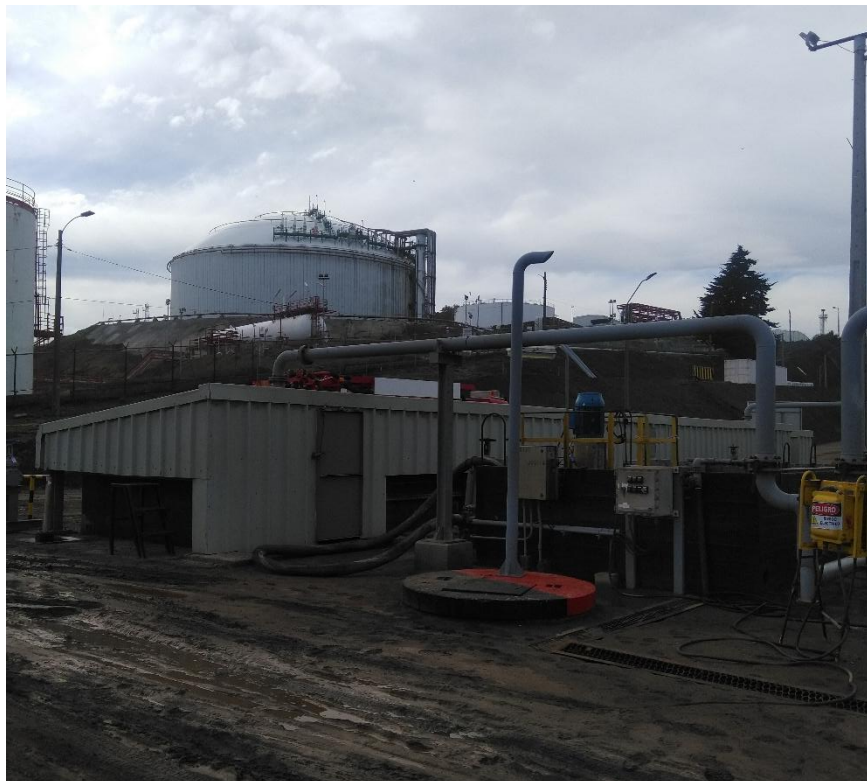
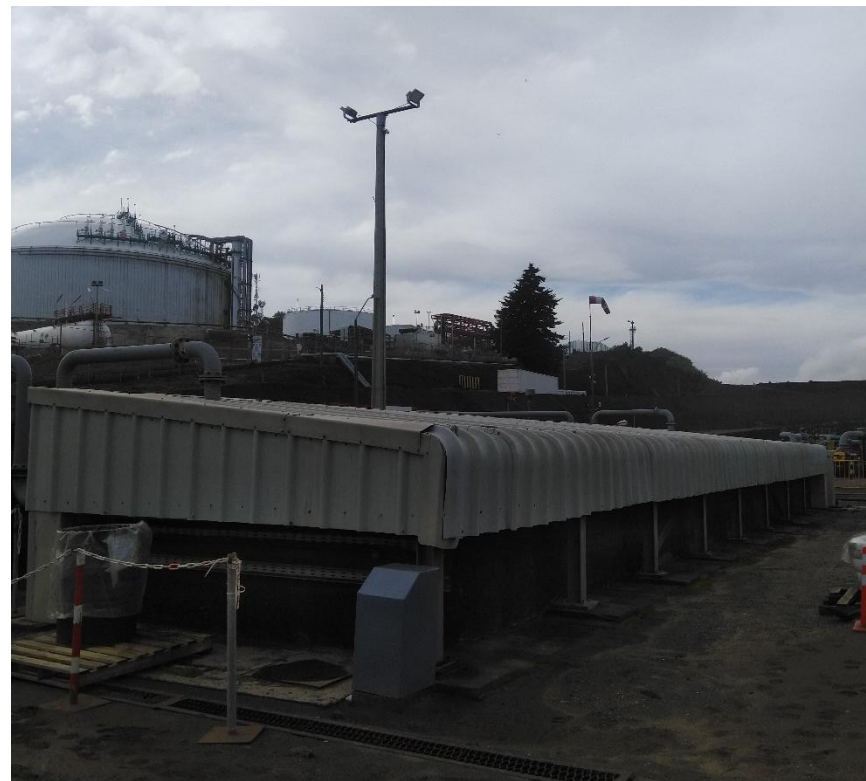
- En inspección efectuada el día 05 de julio de 2025 (Anexo 1), se evidenció que los separadores 1 y 2, cuentan con cobertura modular rígida que cubre el 100% de los separadores, lo que se puede visualizar en la Fotografía 1 y la Fotografía 2.
- Del mismo modo, en inspección efectuada el día 05 de julio de 2025 (Anexo 1), se evidenció que los separadores API 1y 2 de sector remodelación, cuentan con un sistema de extracción de gases con filtro de carbón activado, el cual se ubica entre ambos separadores (Fotografía 3)

Fotografía 1	Fecha: 05-07-2023		Fotografía 2	Fecha: 05-07-2023	
Coordenadas UTM DATUM WGS84 HUSO 19H	Norte: 6.371.379 (m)	Este: 266.811 (m)	Coordenadas UTM DATUM WGS84 HUSO 19H	Norte: 6.371.366 (m)	Este: 266.809 (m)
Descripción del medio de prueba: Cubierta FRP API 1			Descripción del medio de prueba: Cubierta FRP API 2		
Fuente: Inspección Ambiental			Fuente: Inspección Ambiental

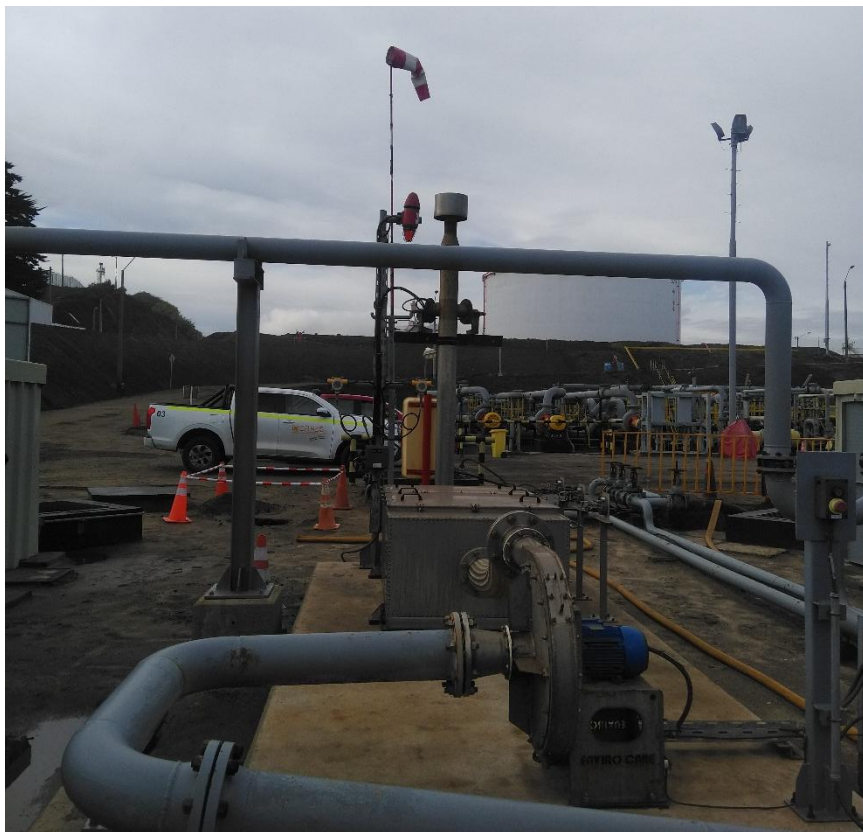
Fotografía 3

- Retiro y cambio de filtro de carbón activo
 - Reemplazo de filtros
- e. En terreno se verifica que sistema de extracción se encuentra operativo y de acuerdo con los sensores instalados en la salida del sistema de extracción de gases, se registra un LEL de 0% y una concentración de H₂S de 0 ppm

Sistema de extracción de gases, separadores API 1 y API 2

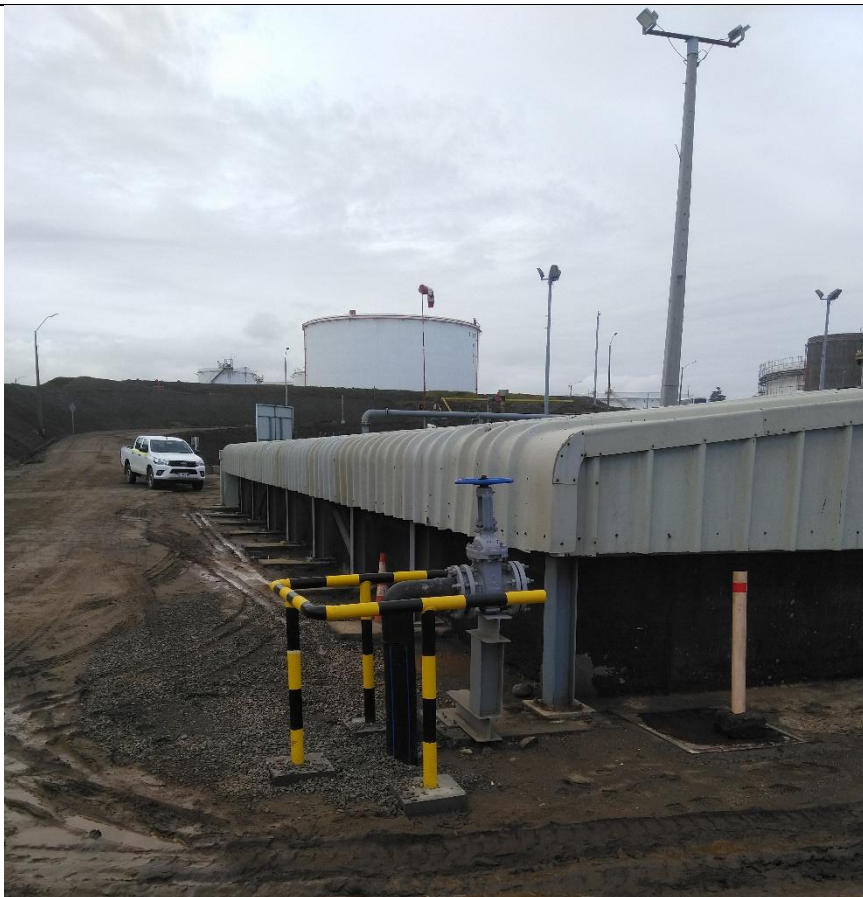
Fotografía 4

- a. En inspección efectuada el día 05 de julio de 2025 (Anexo 1), se evidenció que la laguna de remodelación, cuenta con cobertura modular rígida que cubre el 100% de la estructura, lo que se puede visualizar en la Fotografía 4.

Vista exterior de Laguna ubicada en sector de remodelación

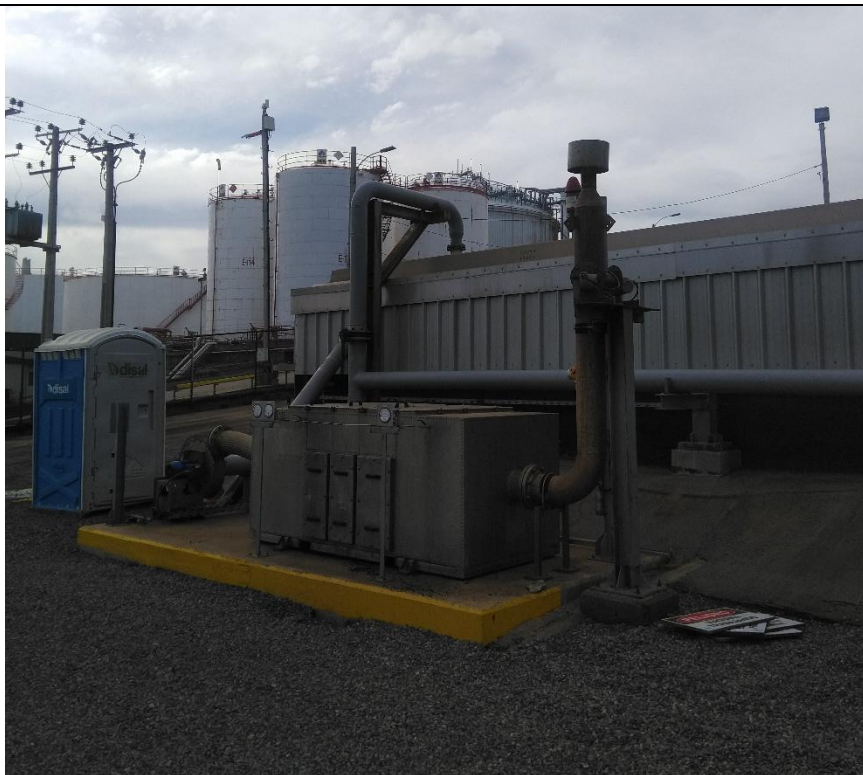
Fotografía 5

- b. Del mismo modo, en inspección efectuada el día 05 de julio de 2025 (Anexo 1), se evidenció que la laguna de remodelación, cuentan con un sistema de extracción de gases con filtro de carbón activado, el cual se ubica al poniente de la laguna (Fotografía 5)

- En terreno se verifica que sistema de extracción se encuentra operativo y de acuerdo con los sensores instalados en la salida del sistema de extracción de gases, se registra un LEL de 0% y una concentración de H₂S de 0 ppm.

Descripción del medio de prueba:
Vista sistema de extracción de gases

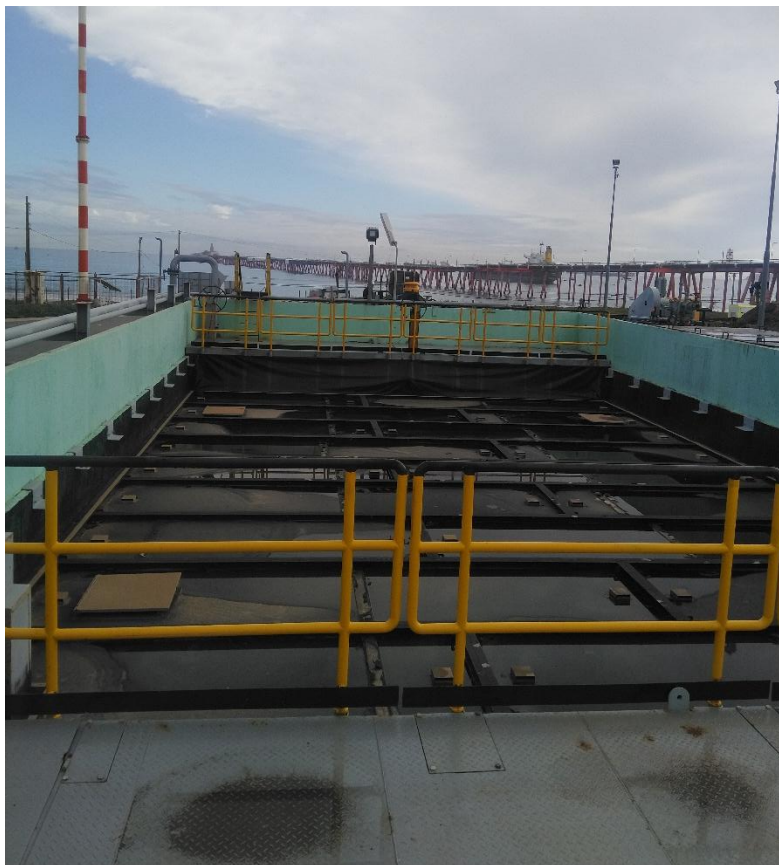
Fotografía 6

- a. En inspección efectuada el día 05 de julio de 2025 (anexo 1), se evidenció que el separador, cuentan con cubierta flotante que cubre el 100% de la superficie del separador, lo que se puede visualizar en la Fotografía 6.

Descripción del medio de prueba:
Separador API sector Ampliación.

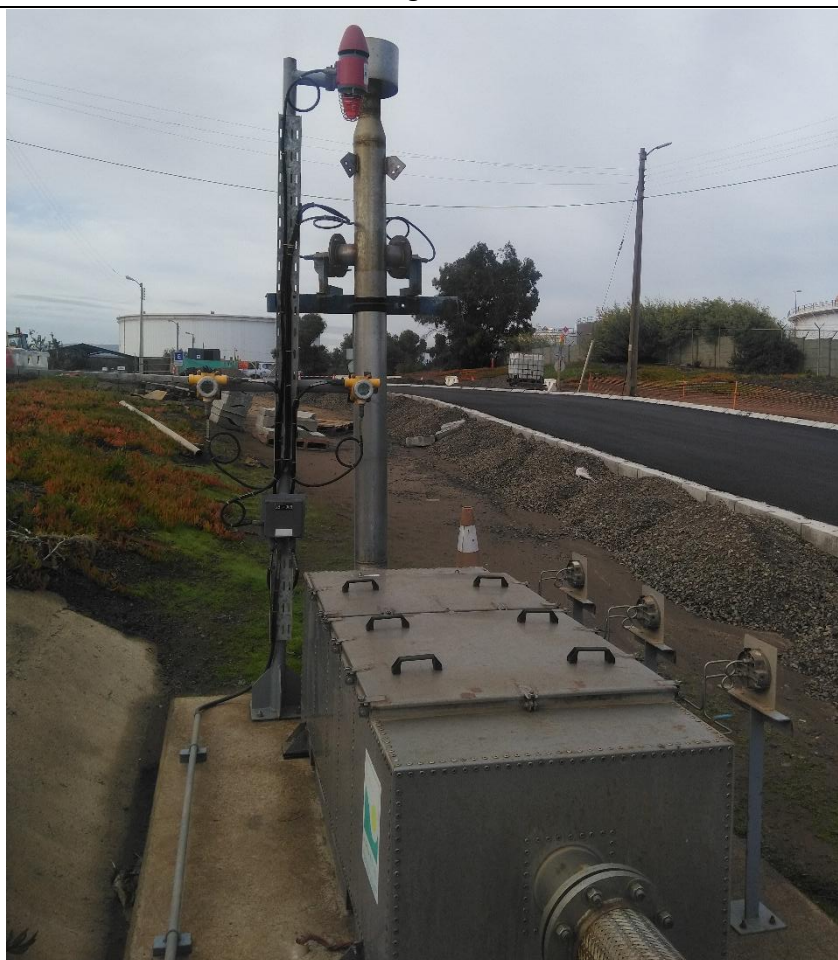
Fotografía 7

- b. Del mismo modo, en inspección efectuada el día 05 de julio de 2025 (Anexo 1), se evidenció que el separador API de ampliación, cuenta con un sistema de extracción de gases con filtro de carbón activado, el cual se ubica al sur de separador(Fotografía 7)

En terreno se verifica que sistema de extracción se encuentra operativo y de acuerdo con los sensores instalados en la salida del sistema de extracción de gases, se registra un LEL de 0% y una concentración de H₂S de 0 ppm

Sistema de extracción de gases de separador API sector Ampliación.
