## INFORME TÉCNICO DE FISCALIZACIÓN AMBIENTAL

**Terminal Marítimo de Quintero COPEC**

**Terminal de Productos Importados (TPI)**

**DFZ-2025-3042-V-PPDA**

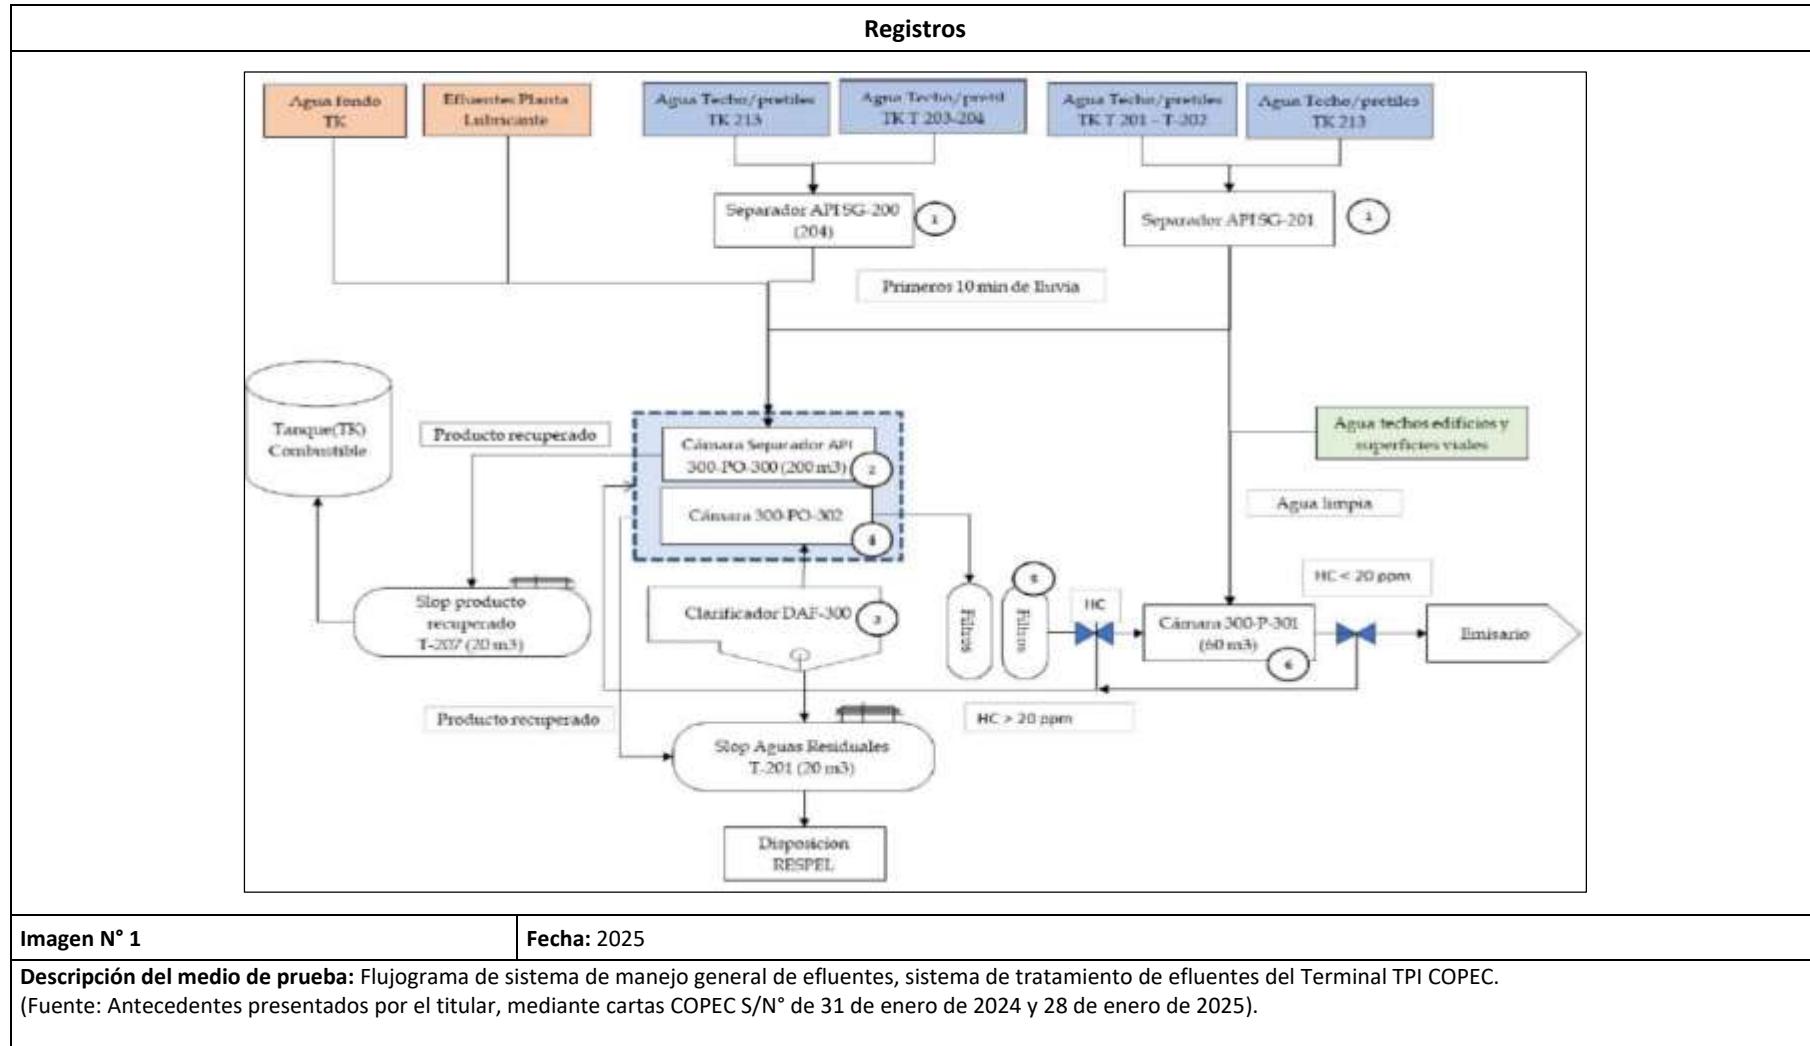
- g. Respecto al manejo general de las aguas residuales en el terminal, los separadores API recepcionan y trata las siguientes corrientes de aguas, según se indica (Imagen N°1, flujoograma):

- Los separadores API recibe las aguas lluvias provenientes desde techos, calles y las áreas de pretiles de tanques (TK-201, 202, 203, 204 y 213), que potencialmente podría contener combustibles, los son recuperados mediante skimmers y son enviados a estanque T-207 (Slop)

- En casos donde el agua lluvia acumulada en las zonas de pretiles contenga trazas de hidrocarburos, durante los primeros 10 minutos de lluvia, ésta es enviada a la cámara API 300 para su recuperación mecánica mediante cinta oleofílica.

- Luego de dicho período de tiempo, el agua lluvia es enviada directamente a la cámara 301 para la verificación previa de hidrocarburos mediante analizador. Si el efluente presenta niveles de hidrocarburos menores a 20 ppm, se procede a la descarga final mediante el emisario submarino, y en caso contrario, el efluente es retornado a la cámara API 300.

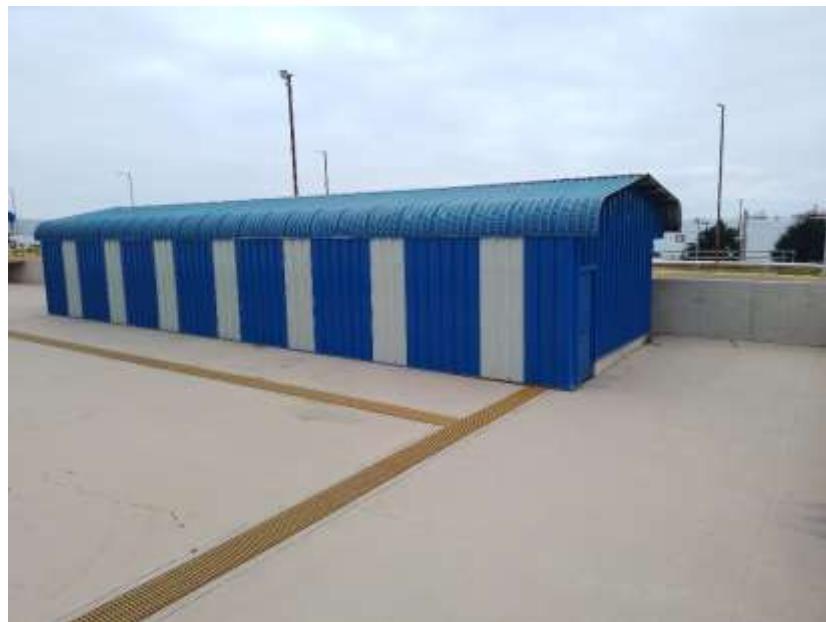
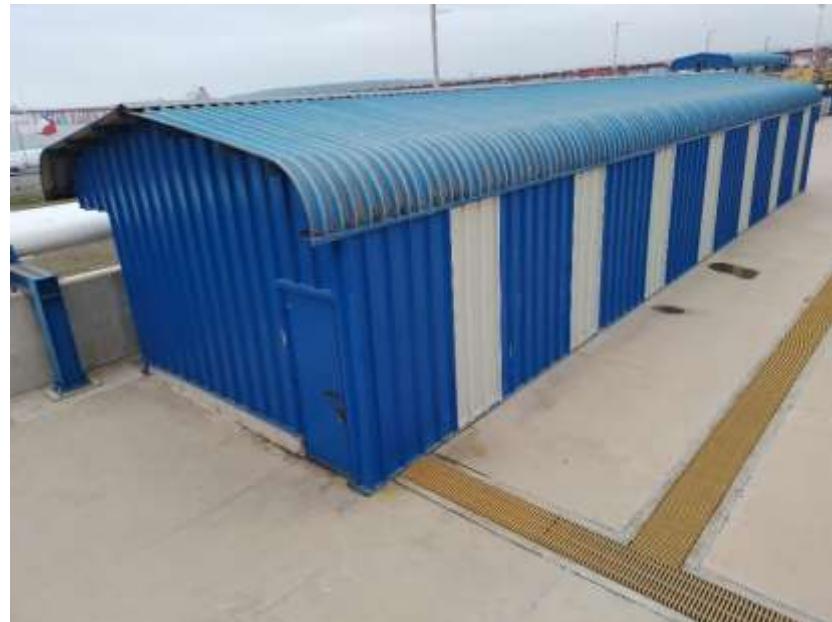
- b. De la fiscalización realizada a los separadores, se constató que sus cubiertas no presentan aperturas o fisuras, observando además que ambos presentan un cierre con candado en sus puertas de acceso. (Fotografías N°1 y N°2).

<b>Fotografía N° 1</b>	<b>Fecha: 23-07-2025</b>		<b>Fotografía N° 2</b>	<b>Fecha: 23-07-2025</b>	
<b>Coordenadas UTM DATUM WGS84 HUSO 19H</b>	<b>Norte: 6.370.583 (m)</b>	<b>Este: 266.238 (m)</b>	<b>Coordenadas UTM DATUM WGS84 HUSO 19H</b>	<b>Norte: 6.370.513 (m)</b>	<b>Este: 266.164 (m)</b>
<b>Descripción del medio de prueba:</b> Cubierta rígida sellada existente en el separador API 204, evidenciada durante la inspección ambiental. (13:16 horas).			<b>Descripción del medio de prueba:</b> Registro fotográfico capturado durante visita de terreno a la planta de efluentes, con evidencia de cubierta metálica instalada en el separador API 201. (13:20 horas)

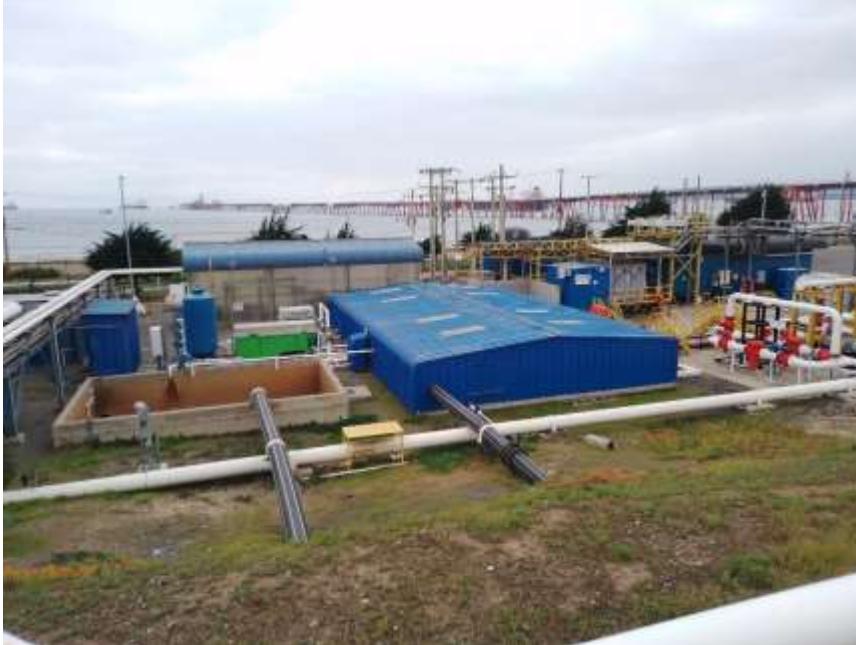
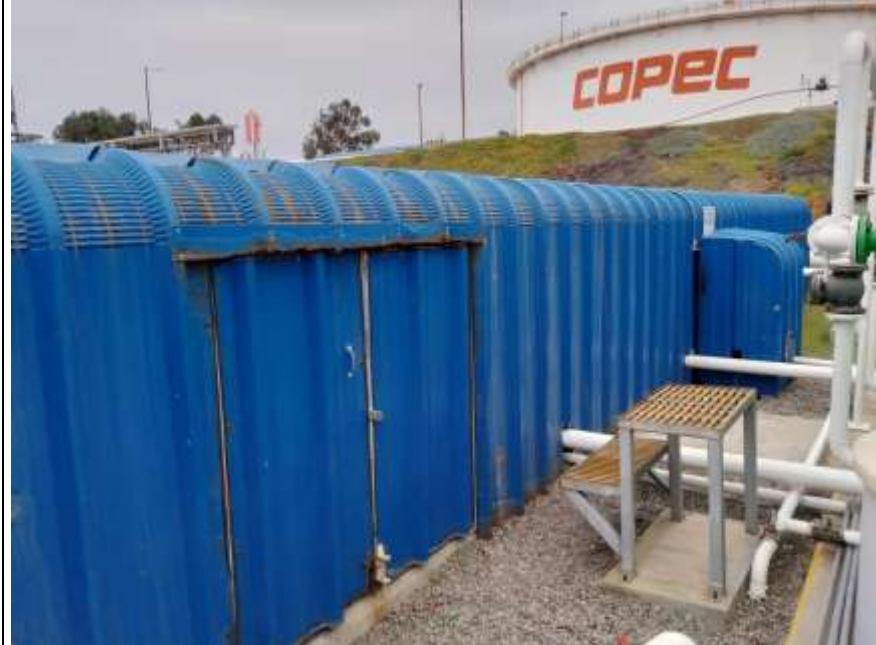
- b. En dicha visita efectuada, se evidenció que la cámara se encuentra al interior de una estructura modular que presenta una cubierta metálica en todas sus partes. Se constata que consta de paredes, techo, ventanas y puertas, las que se encontraban totalmente cerradas. (Fotografías N°3 y N°4).

<b>Fotografía N° 3</b> <b>Coordenadas UTM DATUM WGS84 HUSO 19H</b>		<b>Fecha: 23-07-2025</b> <b>Norte: 6.370.572 (m)</b> <b>Este: 266.194 (m)</b>		<b>Fotografía N° 4</b> <b>Coordenadas UTM DATUM WGS84 HUSO 19H</b>	
<b>Descripción del medio de prueba:</b> (Vista panorámica). Estado de la cobertura metálica instalada en cámara API 300, verificada durante la inspección ambiental. (13:08 horas)		<b>Descripción del medio de prueba:</b> (Vista lateral). Registro captado durante la visita de terreno, evidenciando la cubierta instalada y cerrada completamente en la cámara 300. (13:46 horas)

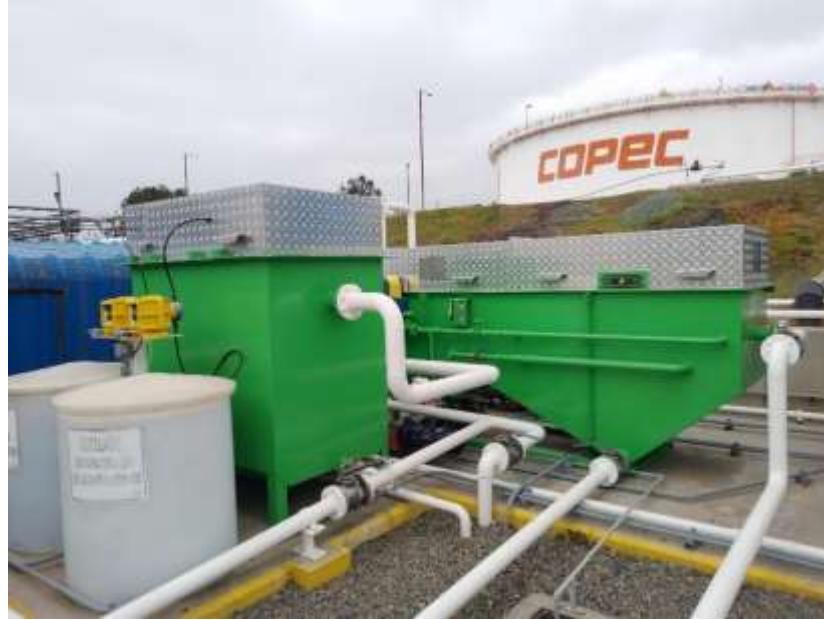
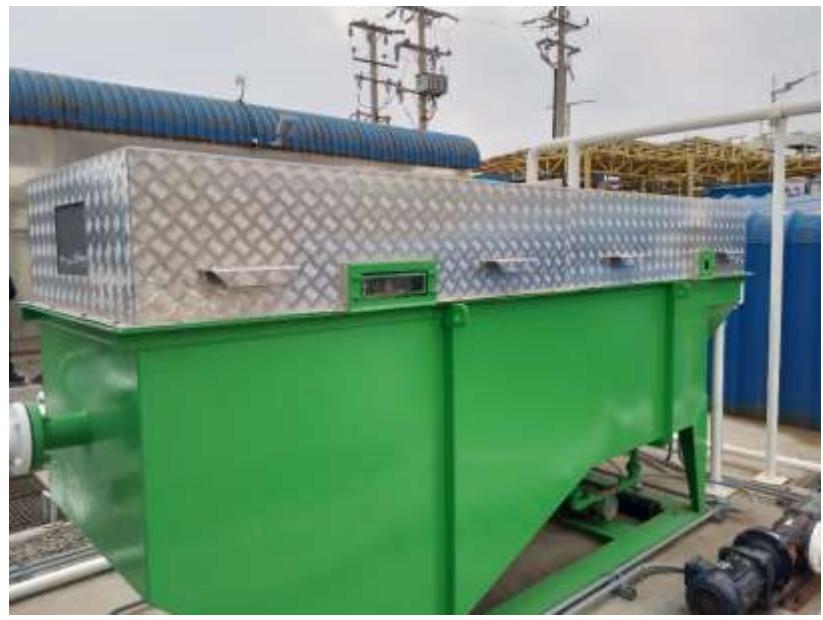
<b>Fotografía N° 5</b>	<b>Fecha:</b> 23-07-2025		<b>Fotografía N° 6</b>	<b>Fecha:</b> 23-07-2025	
<b>Coordenadas UTM DATUM WGS84 HUSO 19H</b>	<b>Norte:</b> 6.370.594 (m)	<b>Este:</b> 266.168 (m)	<b>Coordenadas UTM DATUM WGS84 HUSO 19H</b>	<b>Norte:</b> 6.370.594 (m)	<b>Este:</b> 266.168 (m)
<b>Descripción del medio de prueba:</b> Cubiertas metálicas instaladas sobre estanque coagulante/floculante (izquierda) y estanque agitador/clarificador DAF (derecha), verificadas en la inspección ambiental. (14:00 horas)			<b>Descripción del medio de prueba:</b> (Vista lateral). Registro captado durante la visita de terreno, evidenciando la cubierta instalada y cerrada completamente en la cámara 300. (13:48 horas)
