INFORME TÉCNICO DE FISCALIZACIÓN AMBIENTAL

ASENAV LAS ÁNIMAS

DFZ-2025-198-XIV-NE

ENERO 2026

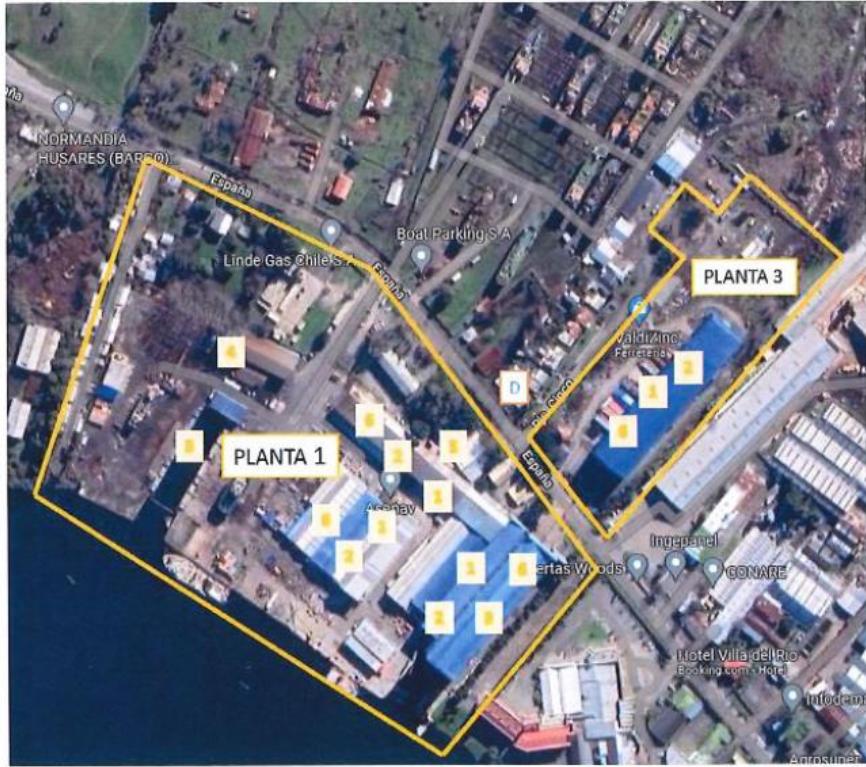
<p>Maquinas, Equipos y/o Herramientas Generadoras de Ruido</p> <ul style="list-style-type: none"> ■ Herramientas manuales de impacto como martillos y combos. ■ Herramientas eléctricas como esmeriles y soldadoras. ■ Granallado en terreno. ■ Granallado en taller. ■ Máquina automática de corte por plasma. ■ Puente-grúas. <p>D Domicilio del denunciante</p>				
<p>Dimensiones del Lugar</p> <table border="1" style="width: 100%; border-collapse: collapse;"> <tr> <td style="padding: 2px;">Planta 1</td> <td style="padding: 2px;">80.000 m³ (Aprox.)</td> </tr> <tr> <td style="padding: 2px;">Planta 3</td> <td style="padding: 2px;">15.500 m³ (Aprox.)</td> </tr> </table>		Planta 1	80.000 m ³ (Aprox.)	Planta 3	15.500 m ³ (Aprox.)
Planta 1	80.000 m ³ (Aprox.)				
Planta 3	15.500 m ³ (Aprox.)				
Registro 3 Fuente: Antecedente provisto por el titular en respuesta a R.E. N°1830/2022 (Anexo 1). Descripción del medio de prueba: Ubicación de las fuentes emisoras al interior de las instalaciones de la UF.

- Imagen satelital donde se identifican la ubicación de las fuentes emisoras de ruidos señaladas en el punto anterior (ver **Registro 3**).
- Titular informó que en mayo del año 2020 comenzó a ejecutar proyecto de “*Control de ruido en galpón N°5 de extractores de humos para máquina automática de corte por plasma*”. Como medios de verificación presentó informe de medición de ruido respecto al control de ruido de extractores de aire de julio de 2019. El informe da cuenta de que se realizó una medición de ruido diurna con fecha 02 de julio del 2016, en Avenida España en la vereda de las viviendas que enfrentan el sistema de extracción de aire del galpón de Asenav. Como resultado se obtuvo un NPC de 64 dB(A) y considerando que el nivel de emisión se mantiene tanto en condición diurna como nocturna, se supera la norma de emisión de ruidos en 14 dB(A) en condición nocturna. Por otro lado, el informe señala las medidas de mitigación que se deben implementar en los extractores de humos para así reducir en 20 dB(A) y dar cumplimiento normativo. La medida consiste en implementar un cierre acústico con material acústico absorbente, perfiles metálicos de metalcom, fieltro asfáltico, placas de OSB y paneles de aluzinc.

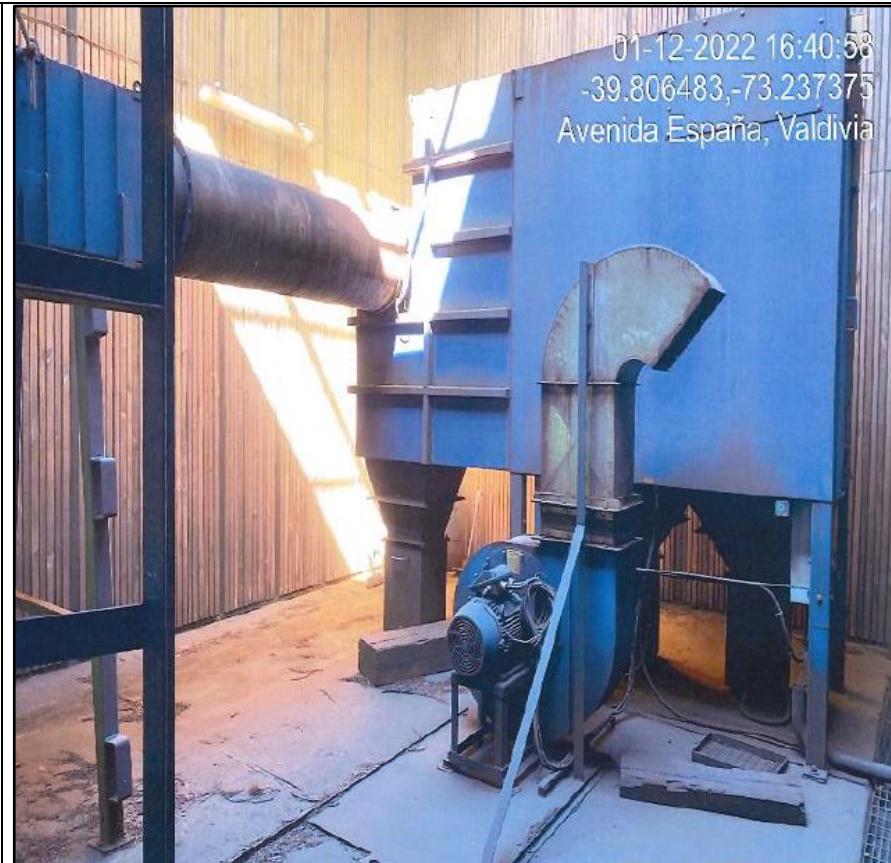
Registro 4 Fuente: Antecedente provisto por el titular en respuesta a R.E. N°1830/2022 (Anexo 1).	Registro 5 Fuente: Antecedente provisto por el titular en respuesta a R.E. N°1830/2022 (Anexo 1).
Descripción del medio de prueba: Una de las facturas que da cuenta de los gastos incurridos en la instalación del cierre acústico del extractor de humos.	Descripción del medio de prueba: Cierre acústico del extractor de humos.

- Respecto a la implementación de medidas de mitigación de ruidos el titular presentó una serie de facturas que dan cuenta de los gastos incurridos para la implementación del cierre acústico del extractor de humos. Una de las facturas señala que el costo del proyecto fue de un total de \$3.570.000.- pesos chilenos (IVA incluido) (ver **Registro 4**). Asimismo, presentó registros fotográficos que dan cuenta de la implementación del cierre acústico (ver **Registro 5**).

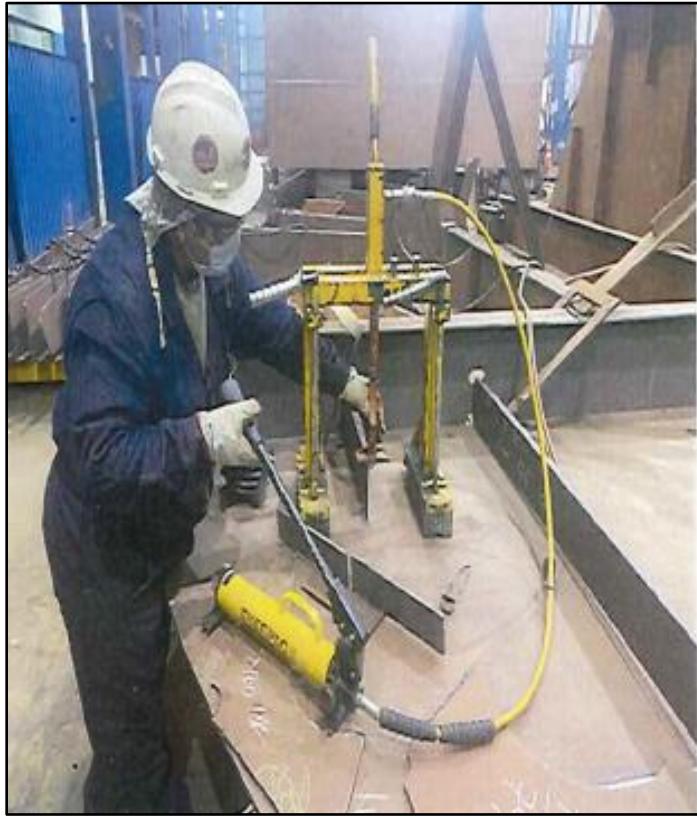
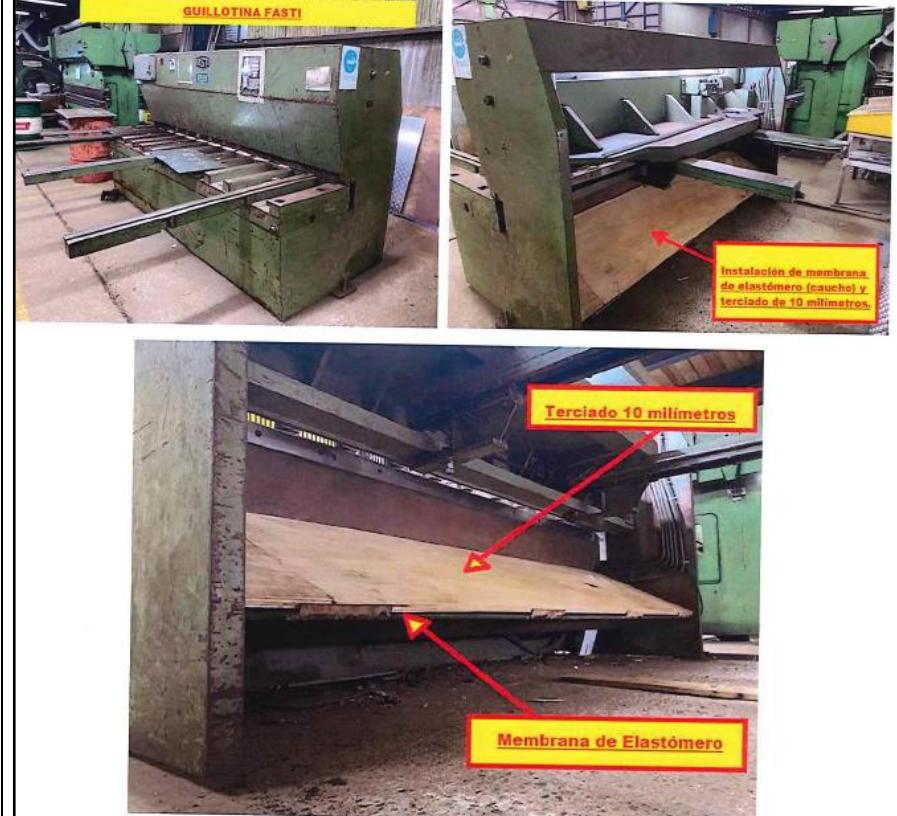
Registro 6 Fuente: Antecedente provisto por el titular en respuesta a requerimiento de información de la SMA (Anexo 4). Descripción del medio de prueba: Equipo Magswith Stiff Jacks utilizado como prensa hidráulica para reforzar vigas.	Registro 7 Fuente: Antecedente provisto por el titular en respuesta a requerimiento de información de la SMA (Anexo 4). Descripción del medio de prueba: Instalación de elastómero y terciado de 10 milímetros en guillotina para disminuir el ruido al caer las planchas metálicas por la bandeja.

- Medida Ingenieril - Aislación acústica extractor de humos - Control de Ruido (véase en análisis de la denuncia 27-XIV-2020).
 - Medida Ingenieril - Equipo Magswith Stiff Jacks - Control de Ruido / Adquisición de equipo Magswith Stiff Jacks durante el año 2020, para ser utilizado como prensa hidráulica para reforzar vigas. Su uso permitirá disminuir el uso de herramientas manuales tales como combos, trabajos de soldadura, esmerilado y oxicorte (ver **Registro 6**). Se presentó boleta o factura de la adquisición del equipo por una suma total de 23.114,88 euros.

- Medida Ingenieril - Guillotina Fasti - Control de Ruido / instalación de elastómero y terciado de 10 milímetros en guillotina para disminuir el ruido al caer las planchas metálicas por la bandeja (ver **Registro 7**), durante el año 2023.

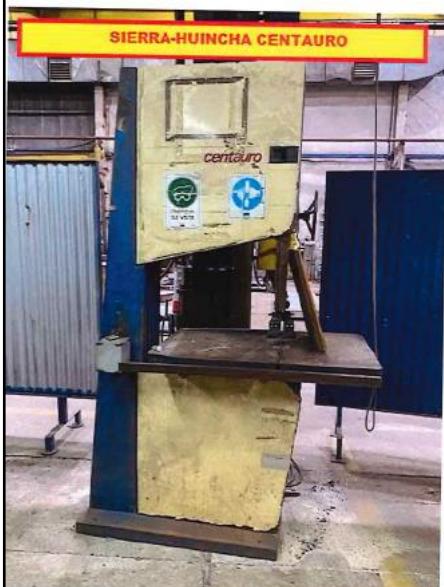
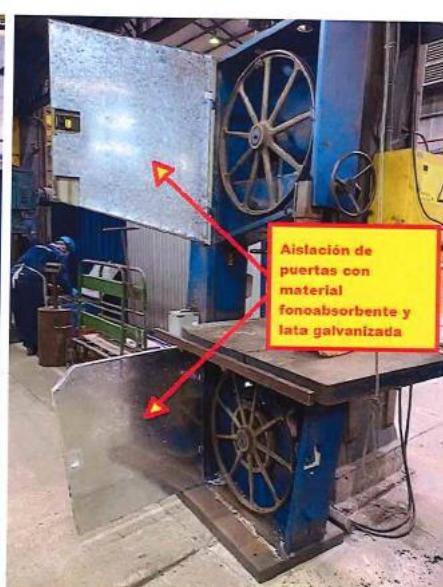
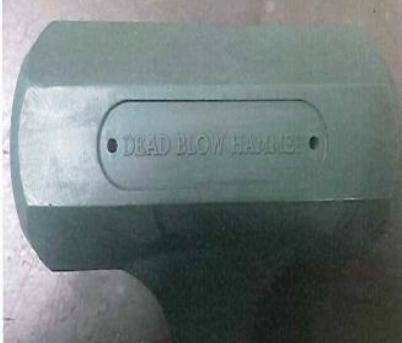
Registro 8 Fuente: Antecedente provisto por el titular en respuesta a requerimiento de información de la SMA (Anexo 4). Descripción del medio de prueba: Martillos de golpe seco.	Registro 9 Fuente: Antecedente provisto por el titular en respuesta a requerimiento de información de la SMA (Anexo 4). Descripción del medio de prueba: Aislamiento de sierra huincha centauro con material fonoabsorbente (lana mineral) y se protegió con lata galvanizada.

- Medida Ingenieril - Martillo o Combo golpe seco - Control de Ruido / Adquisición de martillo/combo de golpe seco, lo cual disminuye el rebote causado por el impacto, reduciendo el nivel de ruidos (ver **Registro 8**). Se implementó durante el año 2021. Se presentó factura por un costo de 144.950 (sin IVA) por la adquisición de 5 martillos de golpe seco.

- Medida Ingenieril - Sierra Huincha Centauro - Control de Ruido / se aisló el equipo de la sierra huincha centauro con material fonoabsorbente (lana mineral) y se protegió con lata galvanizada. Lo anterior, se aplicó durante el año 2023 (ver **Registro 9**)

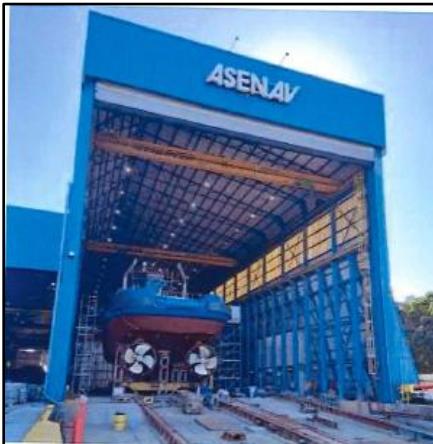
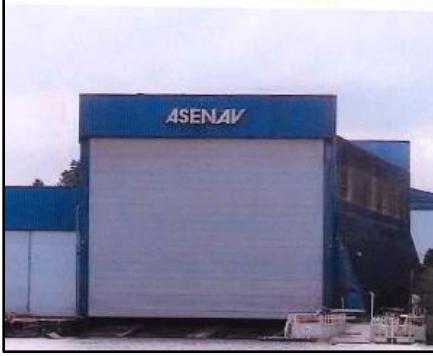
Registro 10 **Fuente:** Antecedente provisto por el titular en respuesta a requerimiento de información de la SMA (Anexo 4).

Descripción del medio de prueba: Cortina aislante que se instaló en el Galpón N°1.

- Medida Ingenieril - Cortina Mock Galpón 1 - Control de Ruido / Se instaló durante el año 2023 una cortina aislante para disminuir los ruidos hacia el exterior del galpón N°1 (ver **Registro 10**)

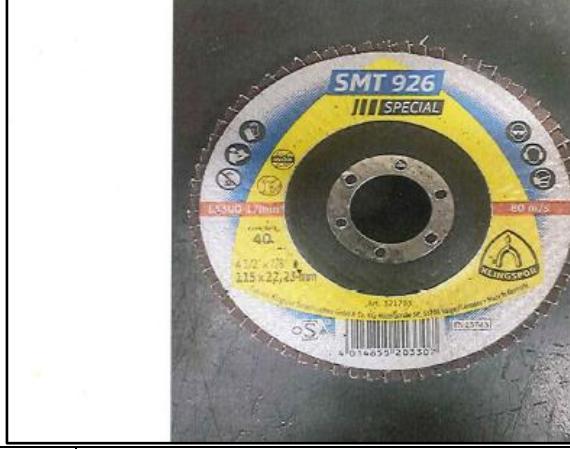
Registro 11 **Fuente:** Antecedente provisto por el titular en respuesta a requerimiento de información de la SMA (Anexo 4).

Descripción del medio de prueba: Discos Traslapados FLAP para minimizar las vibraciones.

- Medida Ingenieril - Discos Traslapados FLAP - Control de Ruido / se comenzó a utilizar discos traslapados para esmeril angular, reduciendo las vibraciones generadas al efectuar tareas con el esmeril angular (ver **Registro 11**). Lo anterior, da cuenta de su adquisición durante el año 2022, con la compra de 500 unidades por un costo de 905.000 pesos chilenos (sin IVA).
