## INFORME TÉCNICO DE FISCALIZACIÓN AMBIENTAL

### TERMINAL MARÍTIMO QUINTERO OXIQUM

**DFZ-2025-2805-V-PPDA**  
**Octubre 2025**

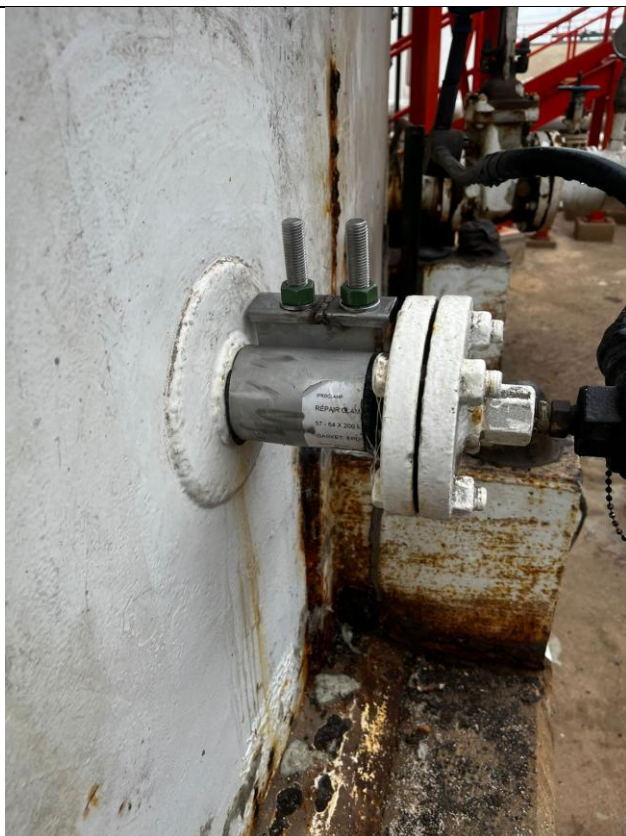
| <b>Descripción del medio de prueba:</b><br>Registro fotográfico del punto donde se produjo el piting, y como se encontraba al momento de la inspección<br><i>Fuente: Inspección Ambiental</i> | | | <b>Descripción del medio de prueba:</b><br>Registro fotográfico del pretil, el cual al momento de la inspección se encontraba limpio, sin presencia de producto, así como tampoco con olores asociados al producto almacenado.<br><i>Fuente: Inspección Ambiental</i> | | |
