INFORME TÉCNICO DE FISCALIZACIÓN AMBIENTAL

Programa de Cumplimiento

PLANTA DE LACTEOS RAFULCO

DFZ-2026-61-X-PC

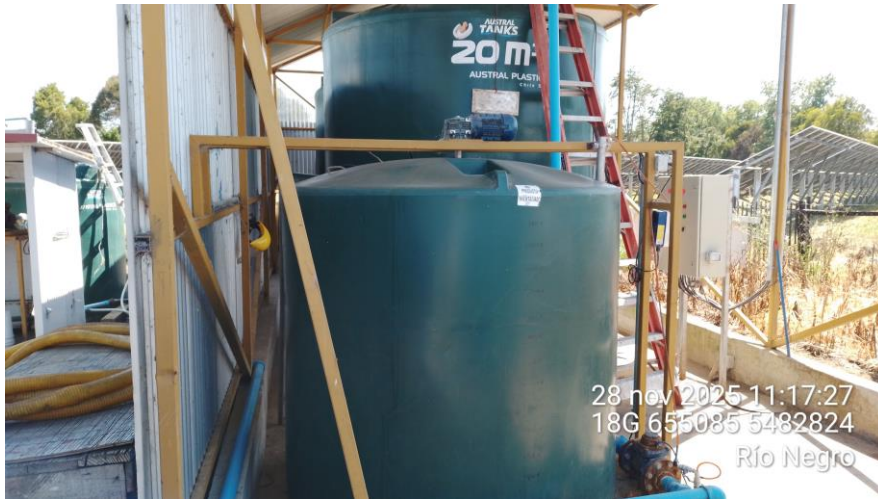
Fotografía 1	Fecha: 28/11/2025		Fotografía 2.	Fecha:	
Coordenadas UTM DATUM WGS84 HUSO	Norte: 655085	Este: 5482824	Coordenadas DATUM WGS84 HUSO	Norte: 655086	Este: 5482824
Descripción del medio de prueba: Estanques Ecuallizadores donde llega el Ril crudo de la Planta.			Descripción del medio de prueba: Caudalímetro que regula la cantidad del coagulante a inyectar al Ril de acuerdo a la cantidad de solidos totales que presente el RIL crudo para luego ser recirculado al Sistema DAF de la Planta.

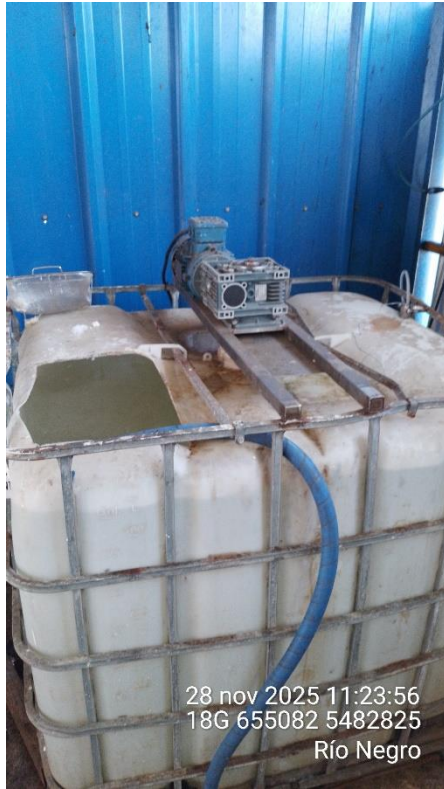
28 nov 2025 11:23:56
18G 655082 5482825
Río Negro

Fotografía 3	Fecha: 28/11/2025		Fotografía 4	Fecha: 28/11/2025	
Coordenadas UTM DATUM WGS84 HUSO	Norte: 655082	Este: 5482825	Coordenadas DATUM WGS84 HUSO	Norte: 655082	Este: 5482825
Descripción del medio de prueba: Inyección de Polímero y Soda Caustica para estabilización de PH en área de DAF.			Descripción del medio de prueba: Sistema DAF de la Planta.

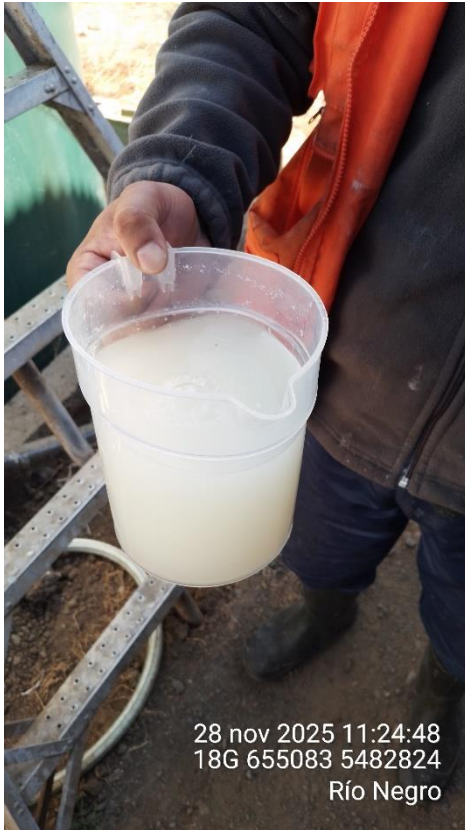
28 nov 2025 11:24:48
18G 655083 5482824
Río Negro

Fotografía 5	Fecha: 28/11/2025		Fotografía 6	Fecha: 28/11/2025	
Coordenadas UTM DATUM WGS84 HUSO	Norte: 655083	Este: 5482824	Coordenadas DATUM WGS84 HUSO	Norte: 655104	Este: 5482839
Descripción del medio de prueba: Ril tratado que cae por rebalse del Sistema DAF a través del equipo por flotación de aire disperso a un contenedor.			Descripción del medio de prueba: Estanque de acumulación del RIL tratado para ser impulsado a la piscina de acumulación de RIL para su posterior aspersión.

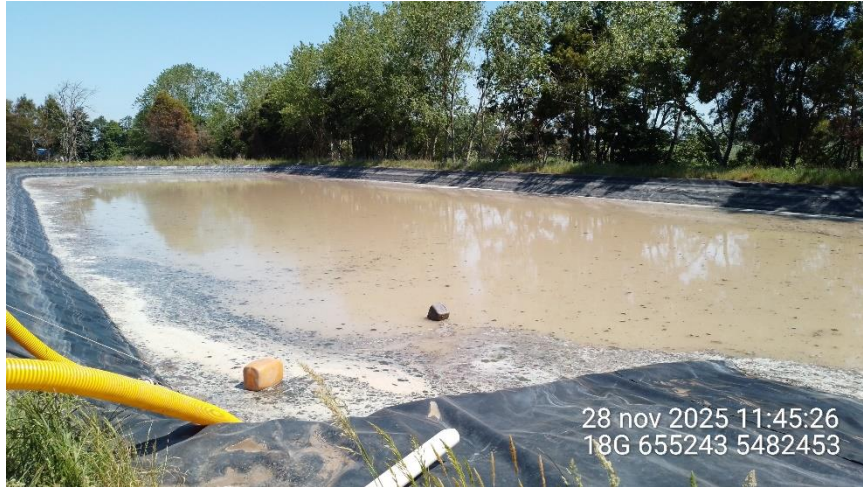
Fotografía 7	Fecha: 28/11/2025		Fotografía 8	Fecha: 28/11/2025	
Coordenadas UTM DATUM WGS84 HUSO	Norte: 655243	Este: 5482453	Coordenadas DATUM WGS84 HUSO	Norte: 655452	Este: 5482737
Descripción del medio de prueba: Piscina de acumulación del Ril tratado de la Planta. La piscina cuenta con una profundidad de 6 metros recubierta por una capa de Geomembrana.			Descripción del medio de prueba: Equipo utilizado para la aspersion del RIL desde la piscina hacia los aspersores opera con una eficiencia aproximada de 8 horas diarias, con un caudal de entre 35 y 45 m ³ por hora.
