**Compañía Minera Nevada SpA.**

**Proyecto “Pascua – Lama”**

## **Informe de Contingencia 6 de febrero de 2015**

**Conforme a lo requerido por Resolución Exenta N° 107/2015 de la  
Superintendencia de Medio Ambiente.**

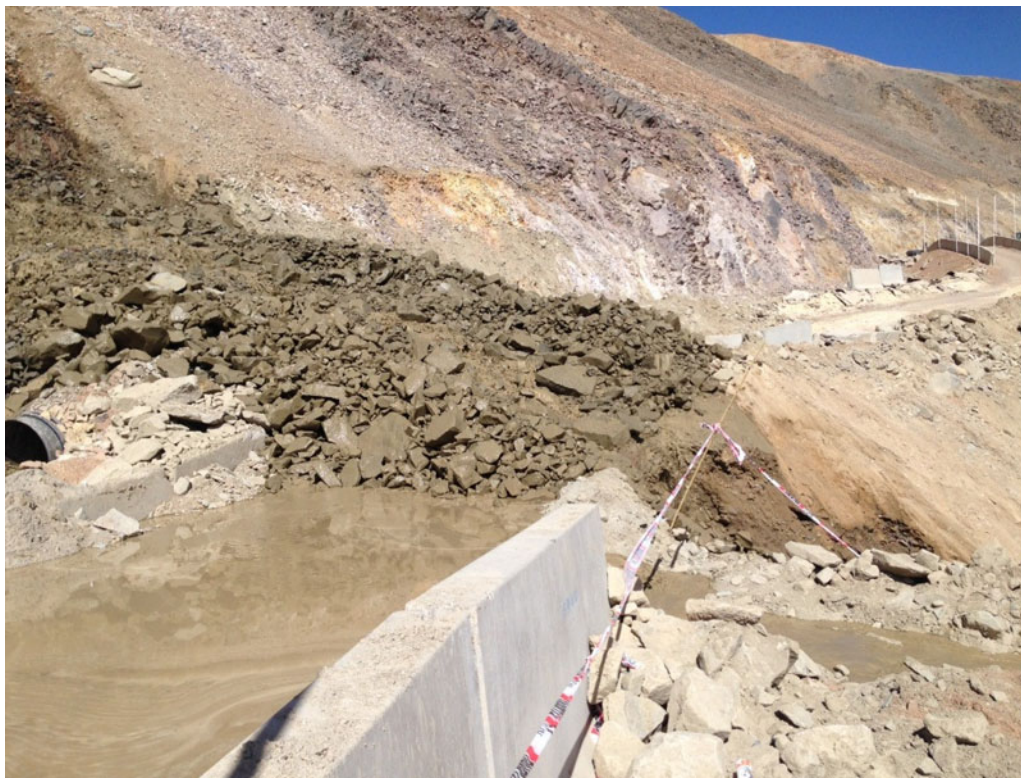
**Figura 2 – Material arrastrado sobre el camino**

Aproximadamente a las 17:00 horas del día 6 de febrero del presente año, operadores en terreno se percataron de la ocurrencia de un aluvión de rocas y barro proveniente de la Quebrada N° 2. El material cubrió completamente la zona de captación de la OA-2 con sedimentos, obstruyéndose además parte del camino del CPN Inferior, como se aprecia en la Figura 2.

No obstante dicho entorpecimiento en la conductividad del sistema, parte del agua- y a la vez, de sedimentos que son arrastrados con éstas- siguieron su curso natural por la Quebrada N° 2, aguas abajo de la OA-2, hasta las líneas de gaviones y luego hacia el sector de captación La Negra, obra que se vio sobrepasada por una oleada de agua y barro durante un periodo de tiempo de 15 a 20 segundos.

Ante este hecho, se implementaron inmediatamente las siguientes acciones tendientes a regularizar el funcionamiento de las obras afectadas:

- Se procede a estabilizar el deslizamiento producido en la Quebrada N°2, y se comienza a despejar la zona de captación de la O-A 2, mediante Excavadora Komatsu PC450 N° 90.
- Se trabaja en el despeje y limpieza con 2 excavadoras tipo PC800, de la primera línea de gaviones del sector La Negra donde se acumuló la mayor cantidad de roca y sedimentos producto del aluvión. Las mismas actividades se realizan en el muro de gaviones inferior con una tercera excavadora PC800.
- Al mismo tiempo, con una motoniveladora se separaron las aguas de los sedimentos despejados por las excavadoras, las cuales fueron devueltas al cauce normal de la quebrada.
- Posteriormente se incorpora al trabajo de despeje y limpieza en el sector de la

primera línea de gaviones un cargador frontal.

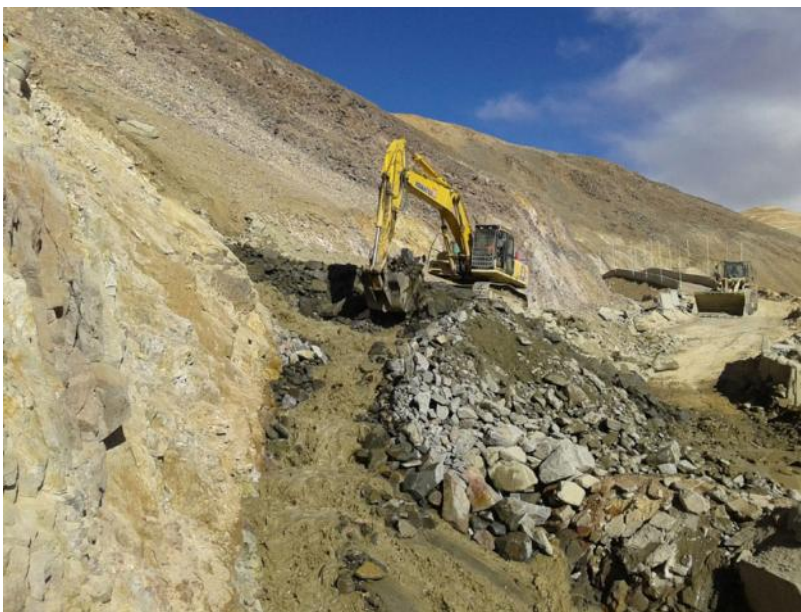
**Figura 3 – Trabajos de despeje y canalización en Obra de Arte N° 2**

Las figuras 3 y 4, dan cuenta de la realización de alguna de las actividades de despeje y limpieza de los sectores afectos por el evento de contingencia.

- Se despeja la zona de captación de sedimentos de todas líneas de gaviones en sector de la obra de captación de la Quebrada La Negra.
- Se realiza reemplazo y reposicionamiento de rocas desplazadas en líneas 2 y 3 de gaviones de la quebrada La Negra.
- Se despeja la cámara de captación y de la tubería de atraveso de la OA-2.
- Se llevan a cabo labores de reparación de camino de CPN Inferior en el sector de Obra de Arte N° 2, que se dañó por el desbordamiento de dicha obra.
- Se realiza un perfilado con motoniveladora de todos los caminos de servicio aledaños a quebrada La Negra y quebrada N° 4.

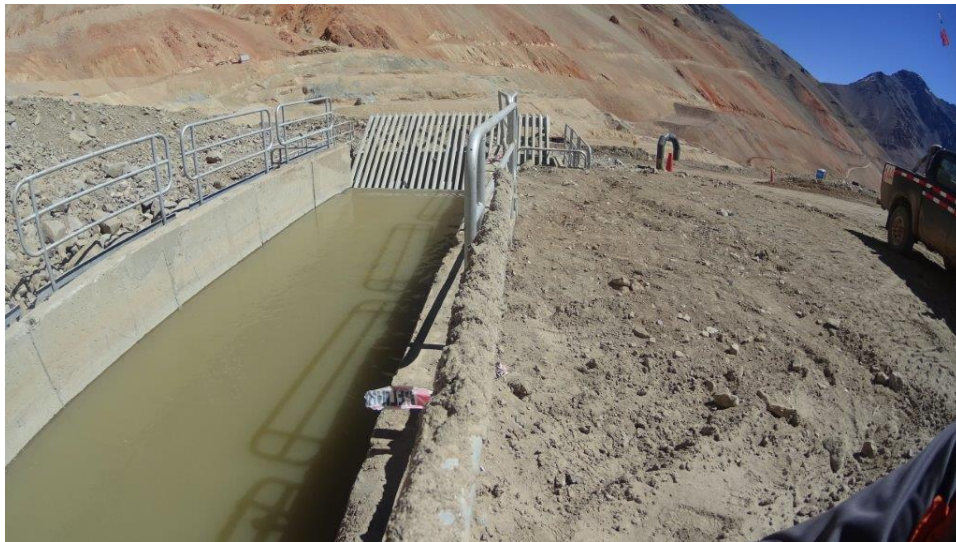
Figura 5- Estado actual de la Obra de Captación La Negra

Como resultado de las actividades de control y reparación implementadas, a la fecha, las obras que fueron afectadas por el evento se encuentran habilitadas, encontrándose el sistema de manejo de aguas operando de conformidad con el diseño de Fase 1. Las figura 5 y 6 muestran la obra de captación La Negra operando normalmente el día 7 de marzo de 2015.

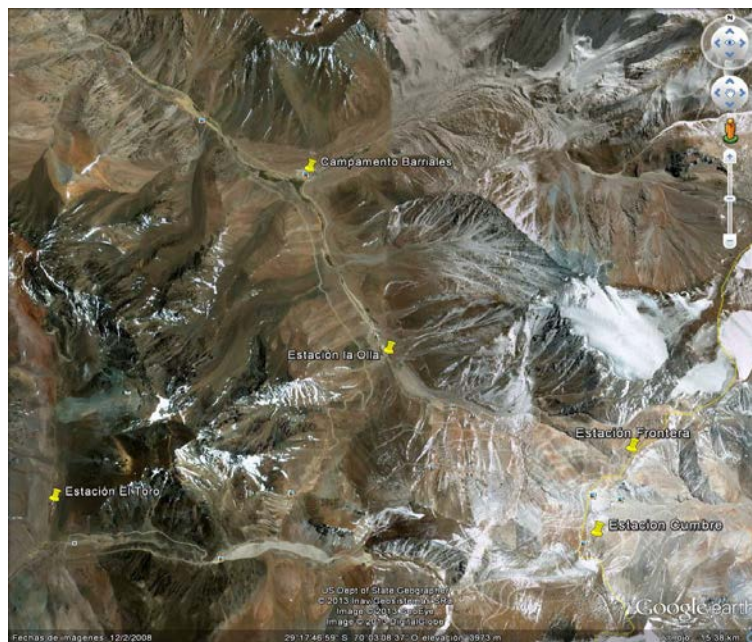
Las estaciones instaladas dentro del proyecto Pascua (tabla 1), son estaciones automáticas las cuales registran datos horarios y su ubicación dentro del proyecto se puede observar en la imagen 1.

Imagen N°1: Estaciones dentro del proyecto Pascua (lado Chileno). En colores amarillos la ubicación geográfica de las cuatro estaciones. Imagen obtenida por Google earth.
