## **REPORTE CONSOLIDADO FINAL PROGRAMA DE CUMPLIMIENTO (PdC) COMASA S.A. LAUTARO RES. EX. N° 4/ROL N° F-020-2015**

8 de julio de 2016  
Inf01E1.I-15-108

Empresa : Comasa, Lautaro

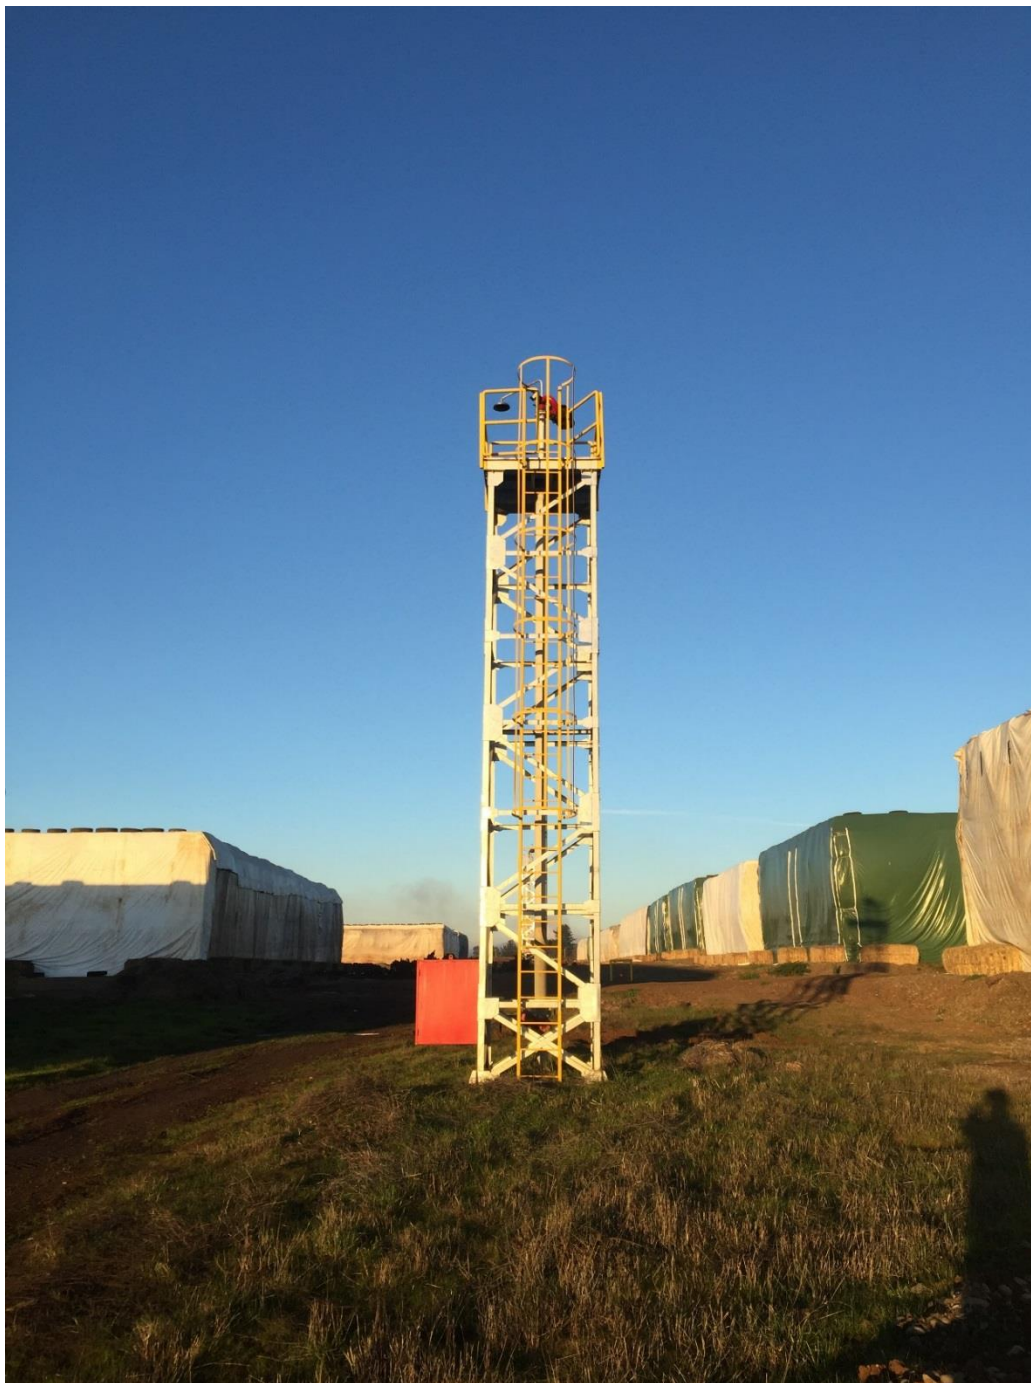
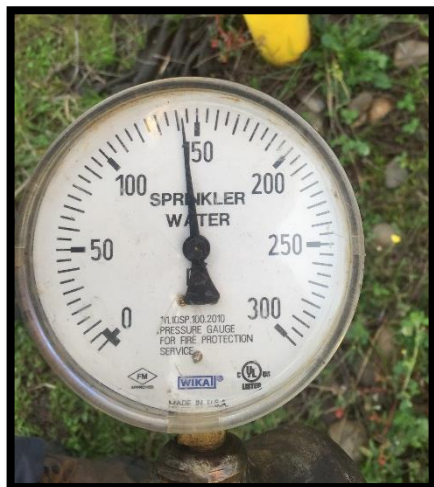
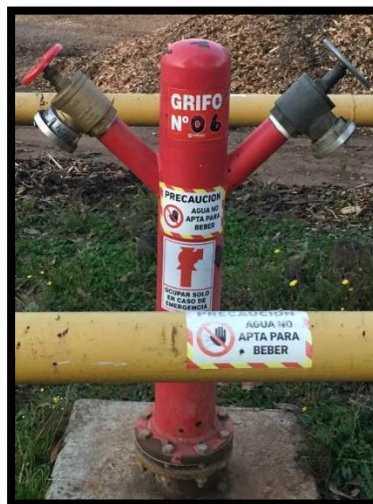
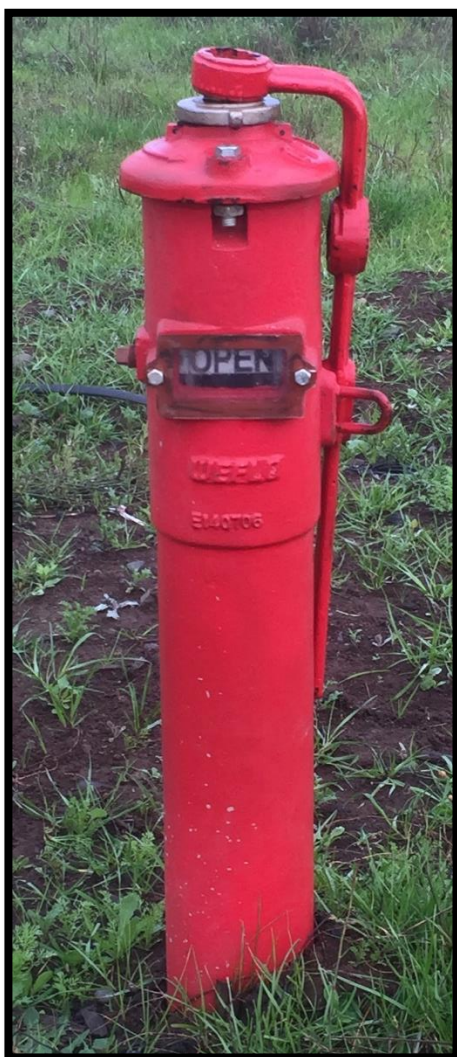
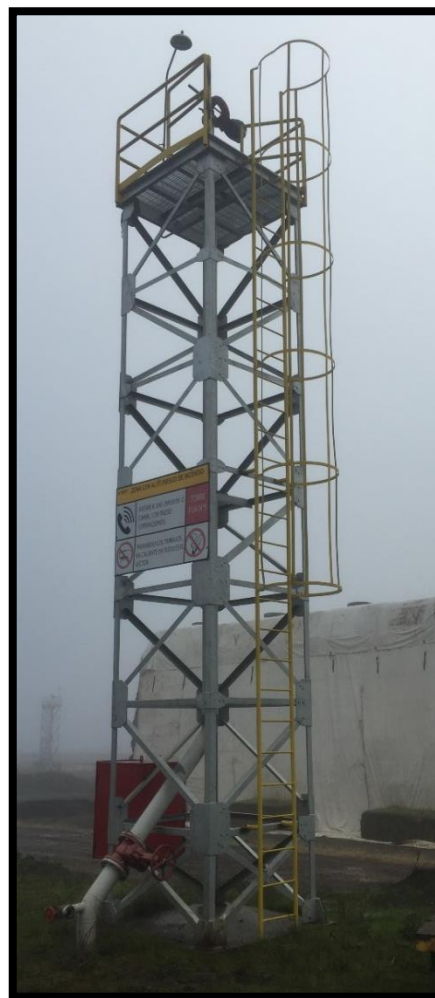
A continuación se muestran fotografías de la red contra incendios y sus principales componentes.

| N° | Acción | Resultado |
|---|---|---|
| I | Construir red contra incendios en sector de acopio de biomasa | Durante el año 2014 se realiza una ampliación a la red contra incendios existente con el objetivo de cubrir la totalidad del patio de acopio de biomasa. Los trabajos de ampliación son finalizados el 20/12/2014 dando cumplimiento a este requerimiento. |
