INFORME TÉCNICO N° 041/2016

Unidad Fiscalizable : Mall Plaza Egaña
Dirección Legal : Av. Larraín N°5862
Comuna : La Reina
Fecha Inspección Ambiental : 10 de Agosto de 2016

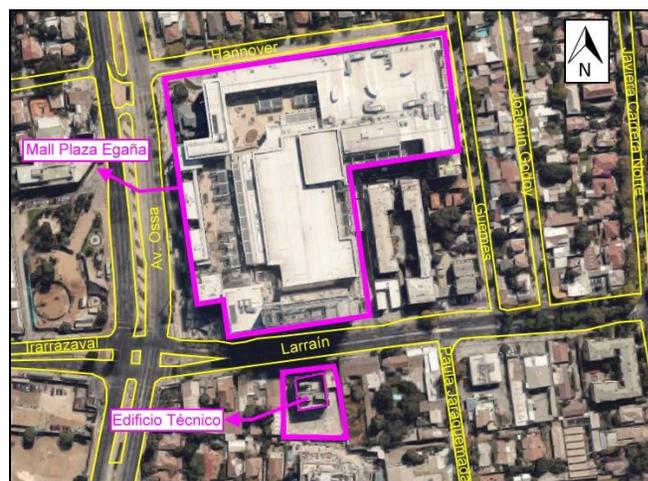
Figura 1: Croquis general

Concurrido al lugar, y tras preguntar al encargado de la actividad de fiscalización al momento de la inspección, dónde se ubican los equipos de climatización, éste señala que se ubican en la azotea del edificio técnico ubicado al frente del mall por calle Larraín como se indica en la figura 1. Los equipos de climatización identificados en la cubierta de dicho edificio, corresponden a las torres de enfriamiento y cuatro (4) chillers (máquinas frigoríficas).

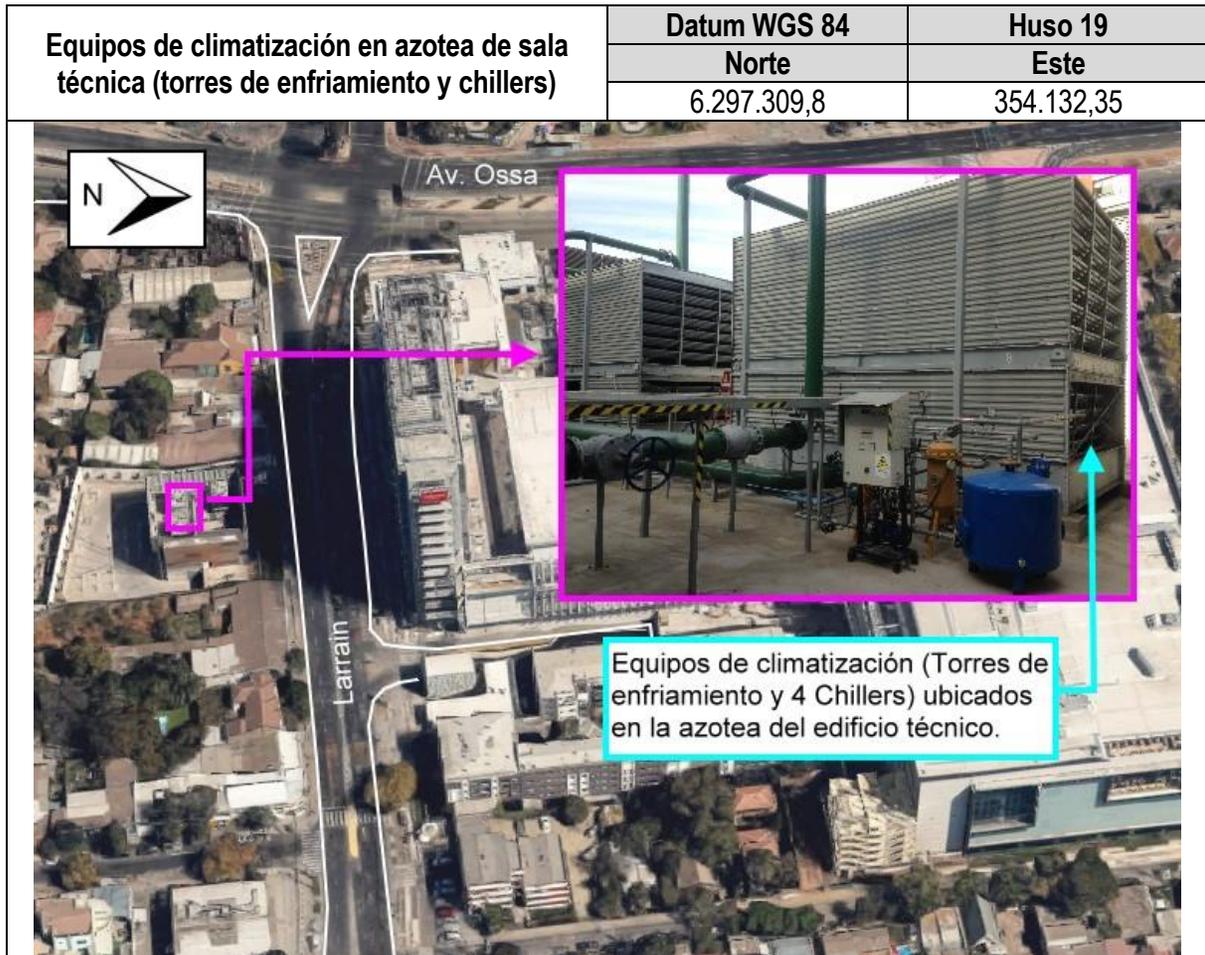
Figura 2: Equipos de Climatización en azotea de edificio técnico

A continuación, se detalla la ubicación de los equipos en la azotea del edificio técnico.

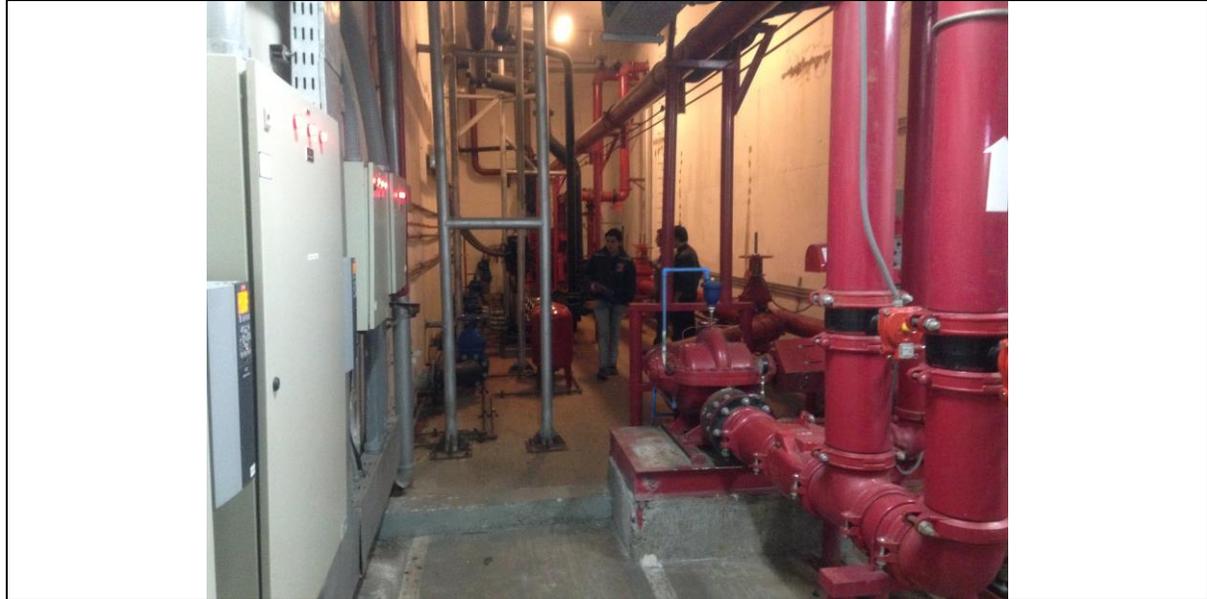
Figura 3: Sala de Bombas

- Sala de bombas:** La sala de bombas identificada durante la inspección ambiental se emplaza en el nivel -2 (correspondiente a 3 pisos bajo el nivel del suelo) y al interior de la estructura del edificio, tal como se muestra en la figura 3.
- Grupo Electrónico:** Se identifican un total de cinco (5) grupos electrógenos en el edificio que conforma el Mall Plaza Egaña. La ubicación de cada grupo electrógeno se presentan a continuación en cada figura y fotografía respectiva:

Sala de Bombas Ubicado en el nivel -1	Datum WGS 84	Huso 19
	Norte	Este
	---	---

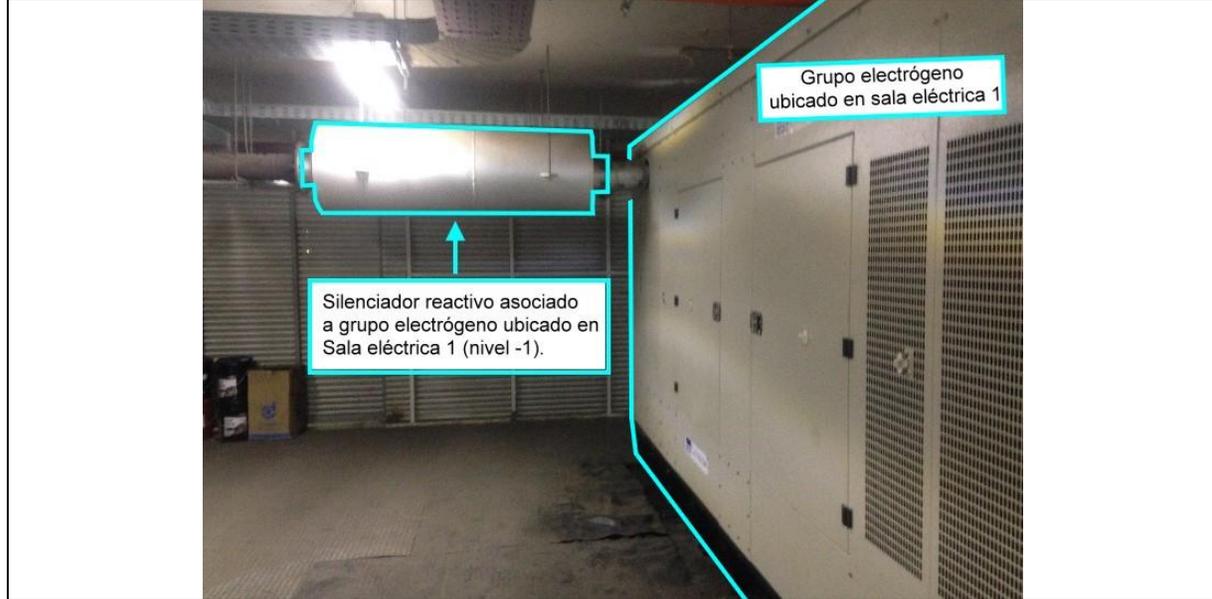
Figura 4: Grupo Electrónico N°1.

Grupo Electrónico N°1 Ubicado dentro de la sala eléctrica 1 (nivel -1)	Datum WGS 84	Huso 19
	Norte	Este
	---	---

<p>Observación: El Grupo Electrónico N° 1 se emplaza en el nivel -1 (correspondiente a dos (2) pisos bajo el nivel del suelo), específicamente al interior de una Sala Eléctrica (Sala Eléctrica N° 1). El equipo cuenta con un silenciador reactivo (tipo blowdown) en el ducto de escape de gases. Su ubicación está al interior de la estructura del edificio asociado al mall.</p>

- Las Salas Eléctricas N°1 y N°2 se emplazan en el nivel -1 (correspondiente a dos pisos bajo el nivel de suelo tal como se muestra en las figuras 4 y 5).
- La Sala Eléctrica N°3 se emplaza en el nivel 4 del edificio. Esta sala no se ubica en niveles de sub-suelo, sino más bien en altura, tal como se muestra en la figura 7.

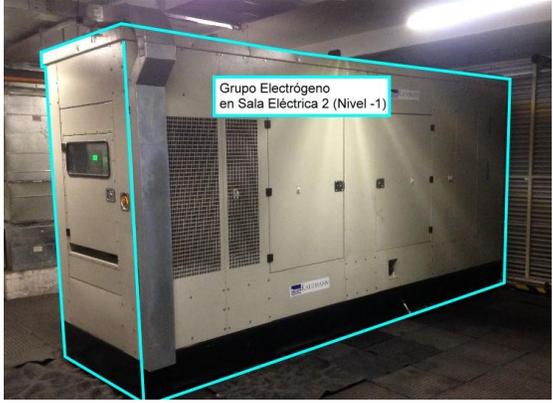
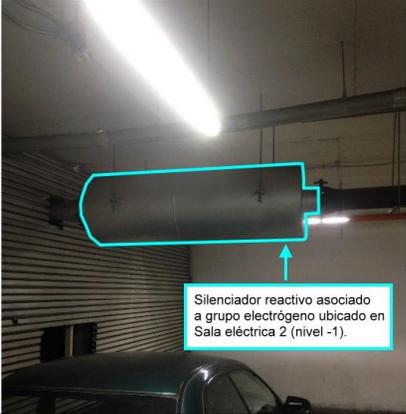
Figura 5: Grupo Electrónico N°2.

Grupo Electrónico N°2 Ubicado dentro de la sala eléctrica 2 (nivel -1)	Datum WGS 84	Huso 19
	Norte	Este
	---	---

<p>Observación: El Grupo Electrónico N° 2 se emplaza en el nivel -1 (correspondiente a dos (2) pisos bajo el nivel del suelo), específicamente al interior de una Sala Eléctrica (Sala Eléctrica N° 2). El equipo cuenta con un silenciador reactivo (tipo blowdown) en el ducto de escape de gases. Su ubicación está al interior de la estructura del edificio asociado al mall.</p>

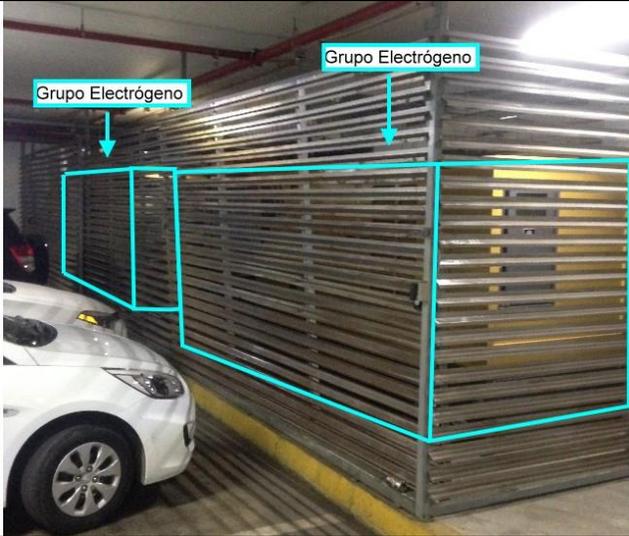
Figura 6: Grupo Electrónico N°3 y N°4.

Grupo Electrónico N°3 y 4 Ubicado en el nivel -1	Datum WGS 84	Huso 19
	Norte	Este
	---	---

<p>Observación: El Grupo Electrónico N° 3 y 4 presentan carcazas amarillas y se emplazan en el nivel -1 (correspondiente a dos (2) pisos bajo el nivel del suelo). Su ubicación está al interior de la estructura del edificio asociado al mall.</p>

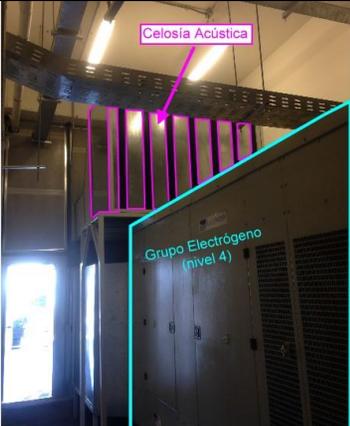
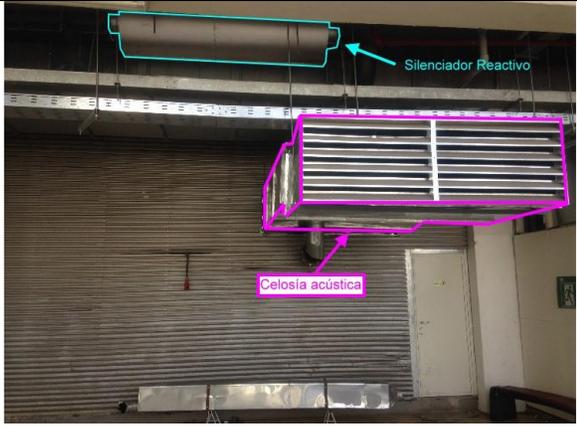
Figura 7: Grupo Electrónico N°5.

Grupo Electrónico N°5 Ubicado dentro de la sala eléctrica 3 (nivel 4)	Datum WGS 84	Huso 19
	Norte	Este
	---	---

<p>Observación: El Grupo Electrónico N° 5 se emplaza en el nivel 4 del edificio asociado al Mall, específicamente al interior de una Sala Eléctrica (Sala Eléctrica N° 3). El equipo cuenta con un silenciador reactivo (tipo blowdown) en el ducto de escape de gases. Este equipo no se emplaza en los niveles subterráneos (bajo nivel de piso), sino que en altura.</p>

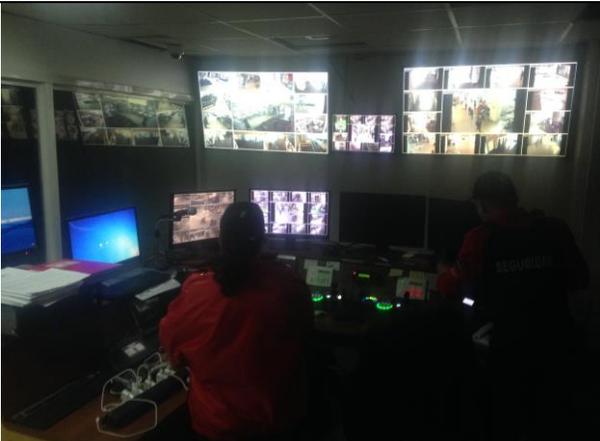
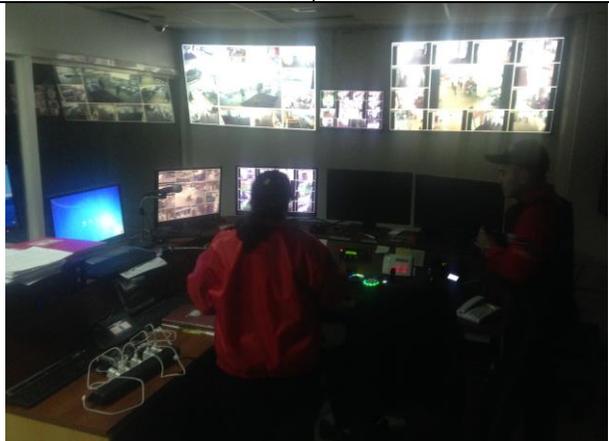
Figura 8: Sala de Control.

- c) Sala de Control: Se identifica una única sala con dicho nombre, en la cual se realizan acciones de seguridad, monitoreando mediante cámaras de video los distintos sectores del edificio, de acuerdo a lo señalado por el encargado durante la inspección. Esta está ubicada en el nivel 0 (correspondiente a un piso bajo el nivel del suelo).

Sala de Control Ubicado en el nivel 0	Datum WGS 84	Huso 19
	Norte	Este
	---	---

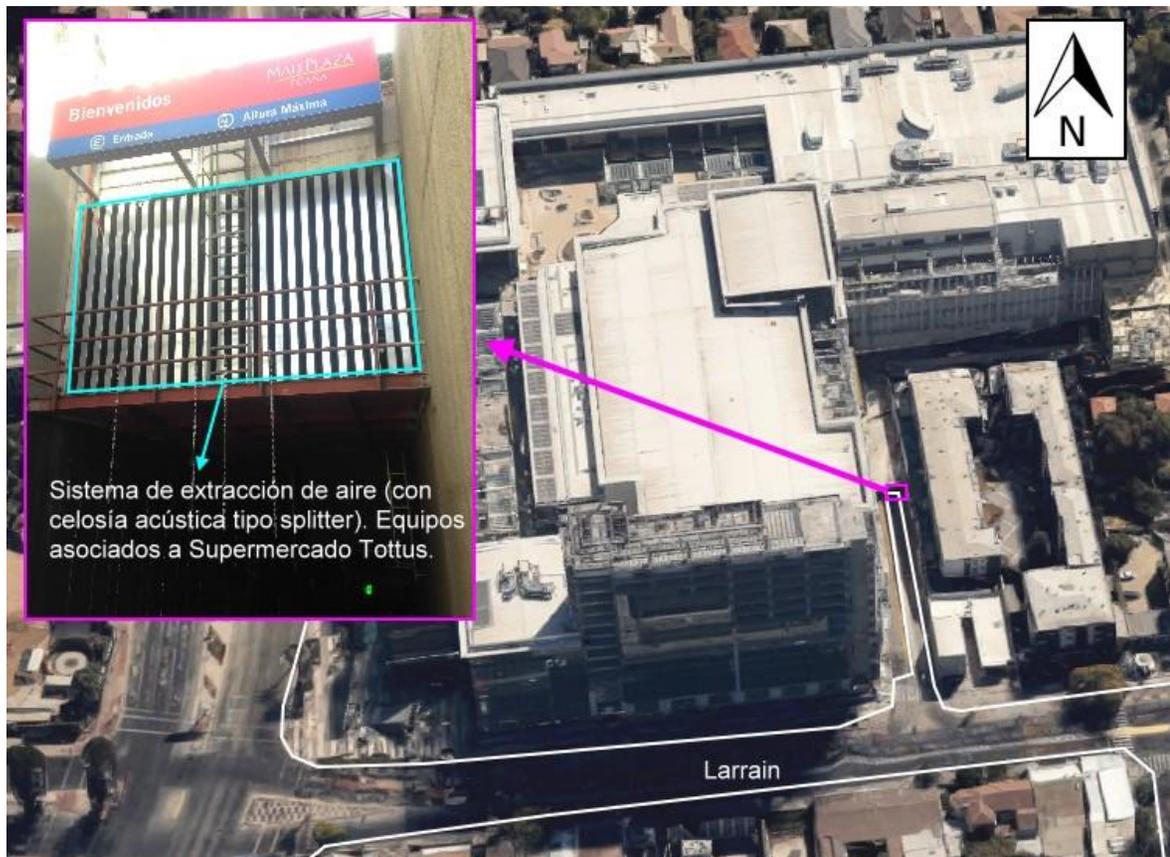
Las mediciones registraron principalmente el ruido proveniente de equipos de extracción de aire ubicados en el sector Oriente del edificio donde se concentran los locales comerciales de la actividad y el acceso vehicular del sector que colinda con el acceso de proveedores.

Figura 9: Equipos de extracción de aire asociados al Supermercado Tottus.

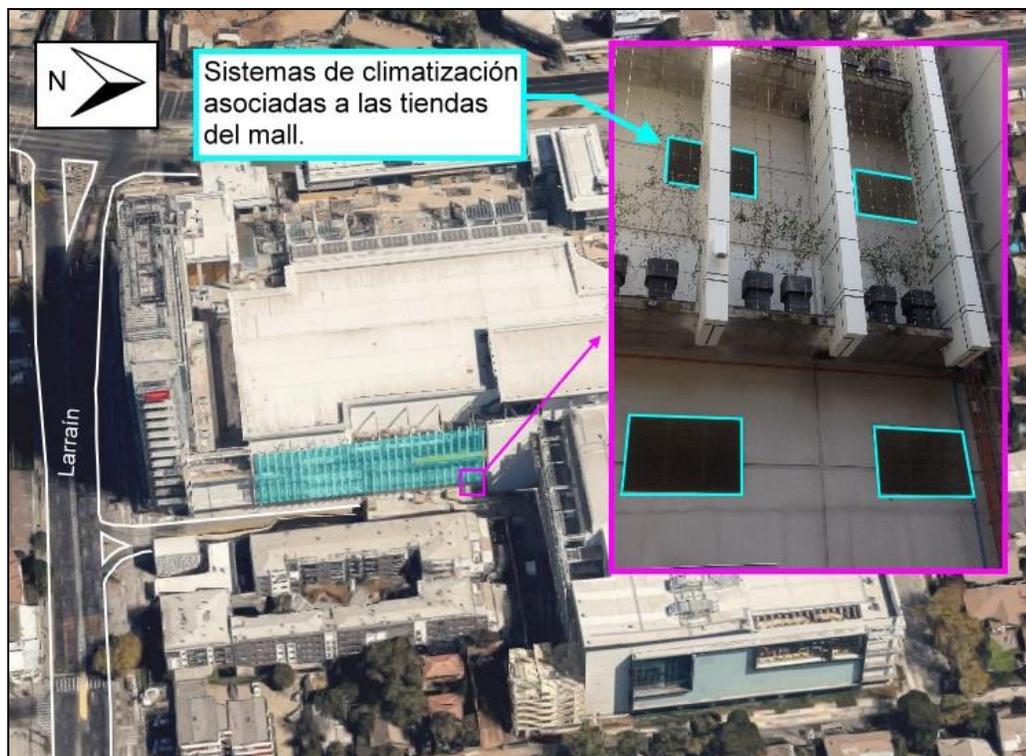
Figura 10: Equipos de extracción de tiendas.

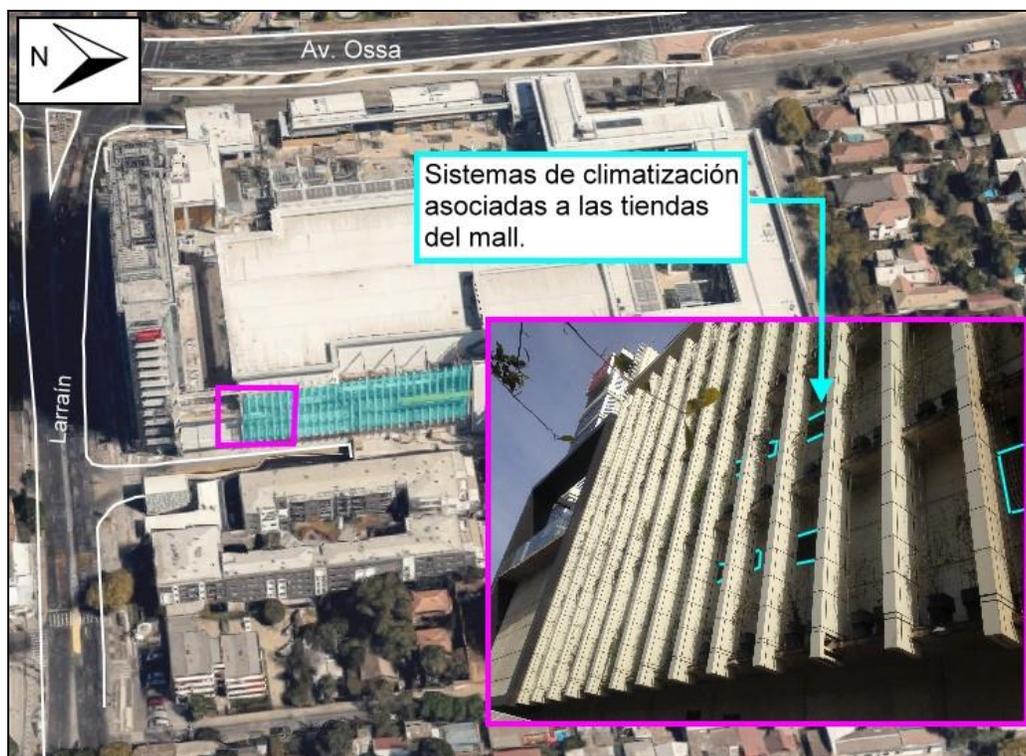
Figura 11: Equipos de extracción de aire.
