**MAT.:** Remite Informe de Revisión de los antecedentes presentados por Cía. Minera Teck Carmen de Andacollo, en el marco del Programa de Fiscalización Ambiental de RCA 2017.

**INCL.:** Informe Técnico N° 07-2017  
Unidad de Medio Ambiente  
DGA Región Coquimbo.

**Informe Técnico N° 07-2017**  
**Análisis de información**  
**Fiscalización Compañía Minera Teck Carmen de Andacollo**  
**Unidad de Medio Ambiente**  
**DGA región de Coquimbo**

**Informe Técnico de Fiscalización N° 21-2017**  
**Provincia de Elqui**  
**Unidad de Fiscalización**  
**Dirección Regional DGA Región de Coquimbo**

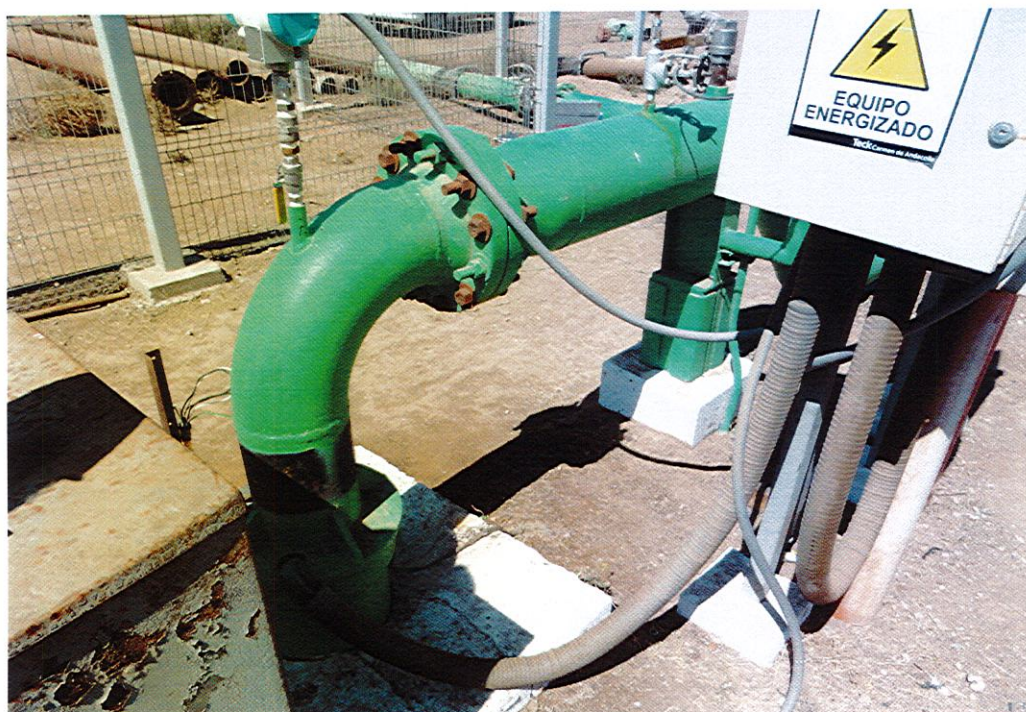
- En el lugar, se ubicó el denominado pozo P-1, del tipo sondaje, en las coordenadas UTM Datum PSAD 56, Norte 6.671.417 metros y Este 283.334 metros, Huso 19, de 14 pulgadas de diámetro, el que se encontraba habilitado para la extracción de aguas subterráneas, mediante un sistema mecánico.

**Foto 1:** Vista general del pozo ubicado en las coordenadas UTM, PSAD 56, Norte 6.671.417 metros y Este 283.334 metros, Huso 19.

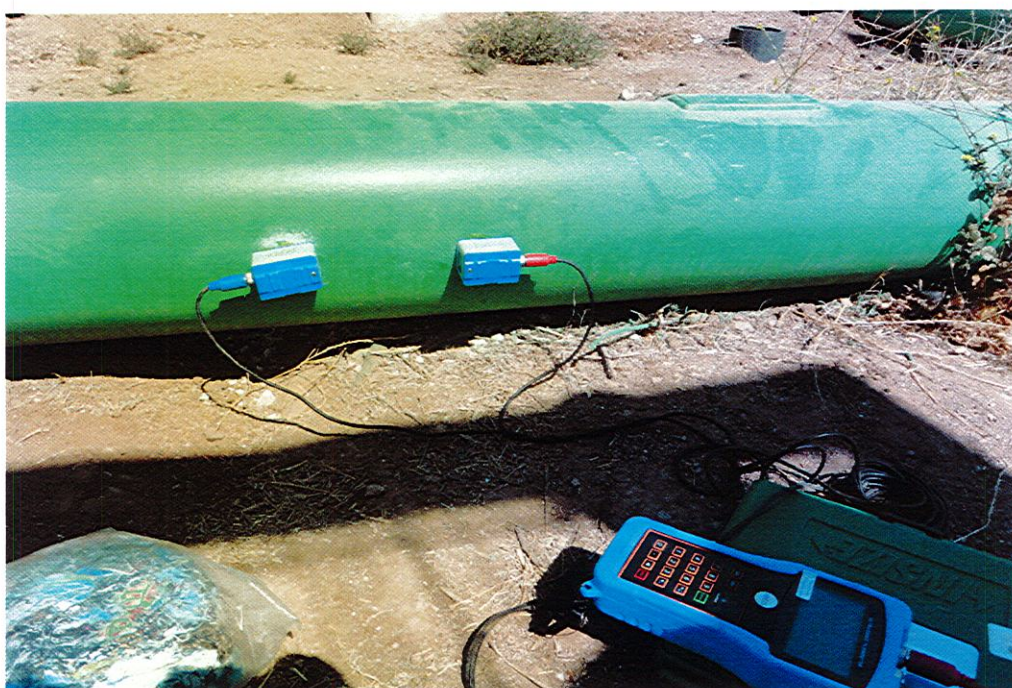
- Durante la inspección de terreno, según la información entregada por el flujómetro, el caudal instantáneo promedio extraído del pozo era de 59 l/s.
- Por otro lado, según el flujómetro portátil ultrasónico VETD HANDHELD, de la DGA, registró un caudal promedio de 64 litros por segundo.

**Foto 4:** Medición con flujómetro portátil.

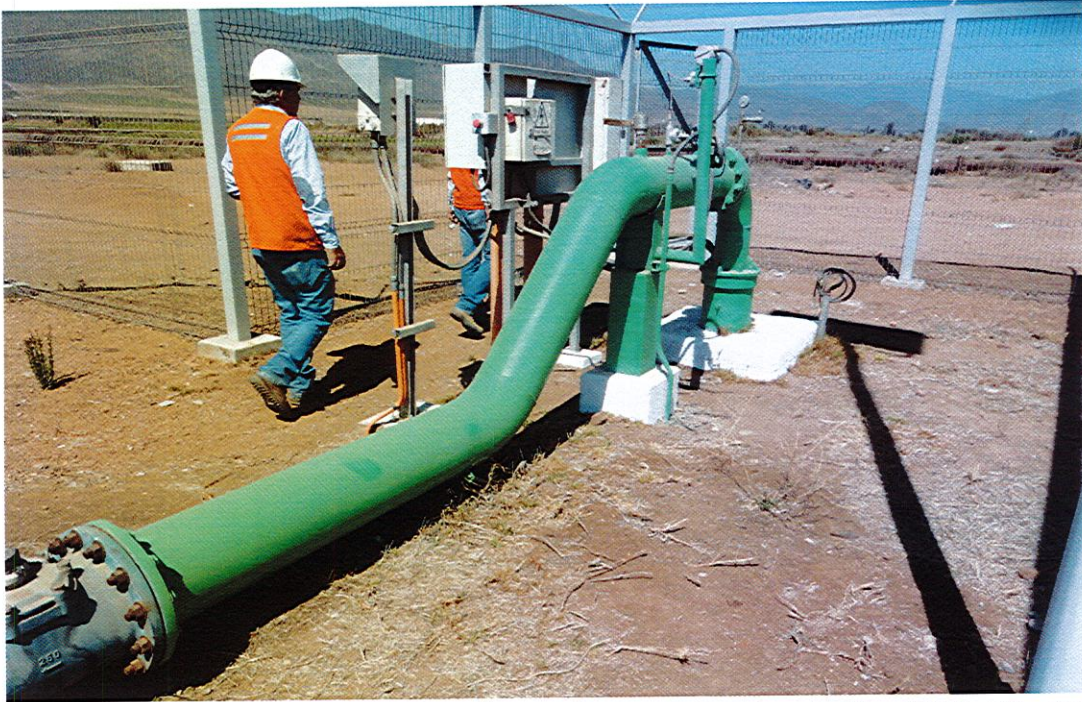
- En el lugar, se ubicó el denominado pozo P-2, del tipo sondaje, en las coordenadas UTM Datum PSAD 56, Norte 6.671.206 metros y Este 283.412 metros, Huso 19, de 14 pulgadas de diámetro, el que se encontraba habilitado para la extracción de aguas subterráneas, mediante un sistema mecánico.

**Foto 1:** Vista general del pozo ubicado en las coordenadas UTM, PSAD 56, Norte 6.671.206 metros y Este 283.412 metros, Huso 19.

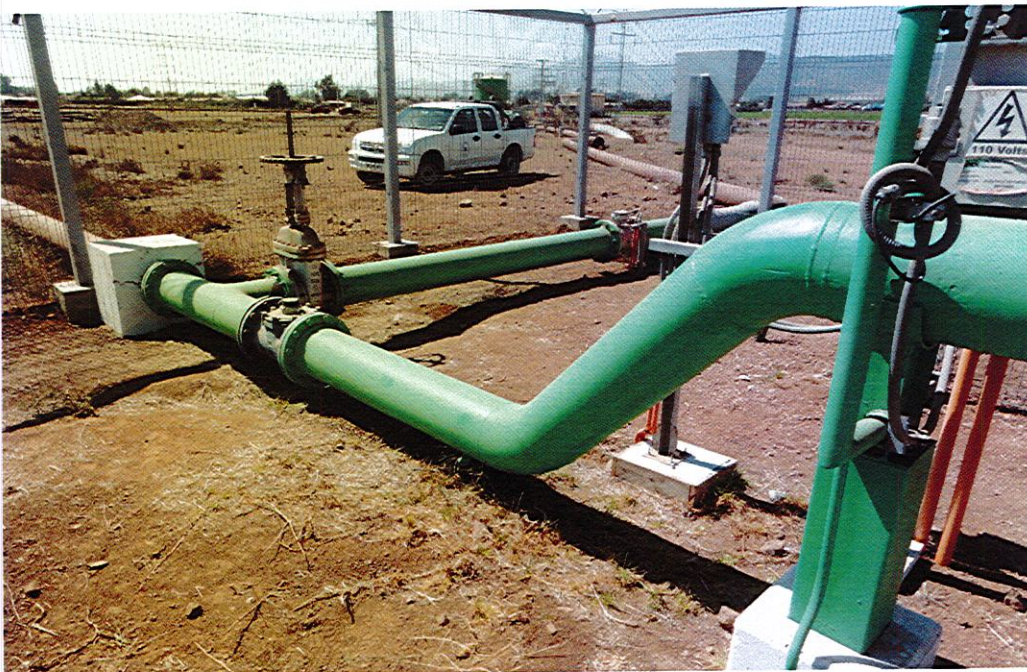
- El sistema de captación conduce las aguas subterráneas por una tubería de 10 pulgadas, en dirección a un estanque.
- De lo verificado en terreno, dicho sistema de extracción posee un sistema de control de extracciones implementado, compuesto por un Flujómetro marca SIEMENS, modelo MAG 5100 W, DN 250 mm.

**Foto 2:** Vista del sistema de conducción.
