ASESORÍA TÉCNICA DE INGENIERÍA ACÚSTICA

PROYECTO CASONA PEREZ OSSA

CLIENTE	CASONA PÉREZ OSSA
PROYECTO	ASESORÍA TÉCNICA DE INGENIERÍA ACÚSTICA SEGÚN DECRETO SUPREMO 38/11
CONTACTO	ARTURO VILLALOBOS
EMAIL	avillalobos@sonoflex.cl

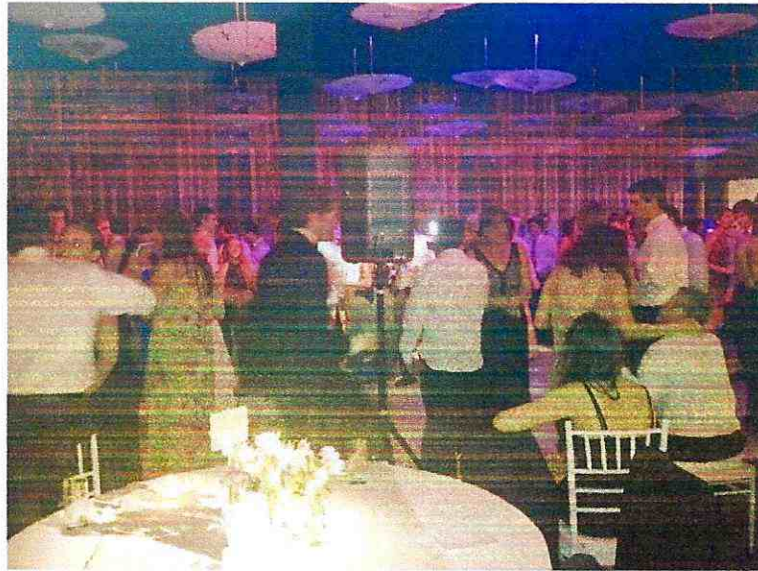
2.1.1. ALTAVOCES Y PÚBLICO EN PISTA DE BAILE Y AL INTERIOR DE LA CARPA

Figura 2 – Fuentes de ruido al interior de la carpa.

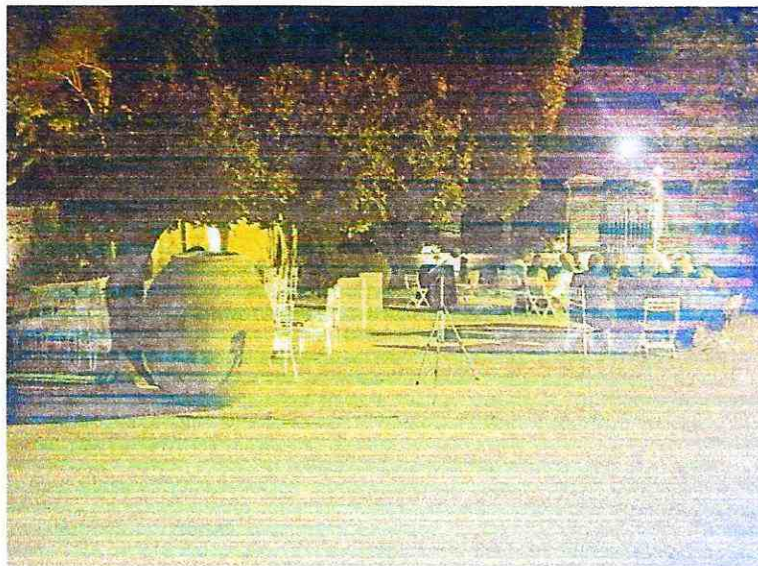
Figura 3 – Fuentes de ruido exteriores a la carpa.

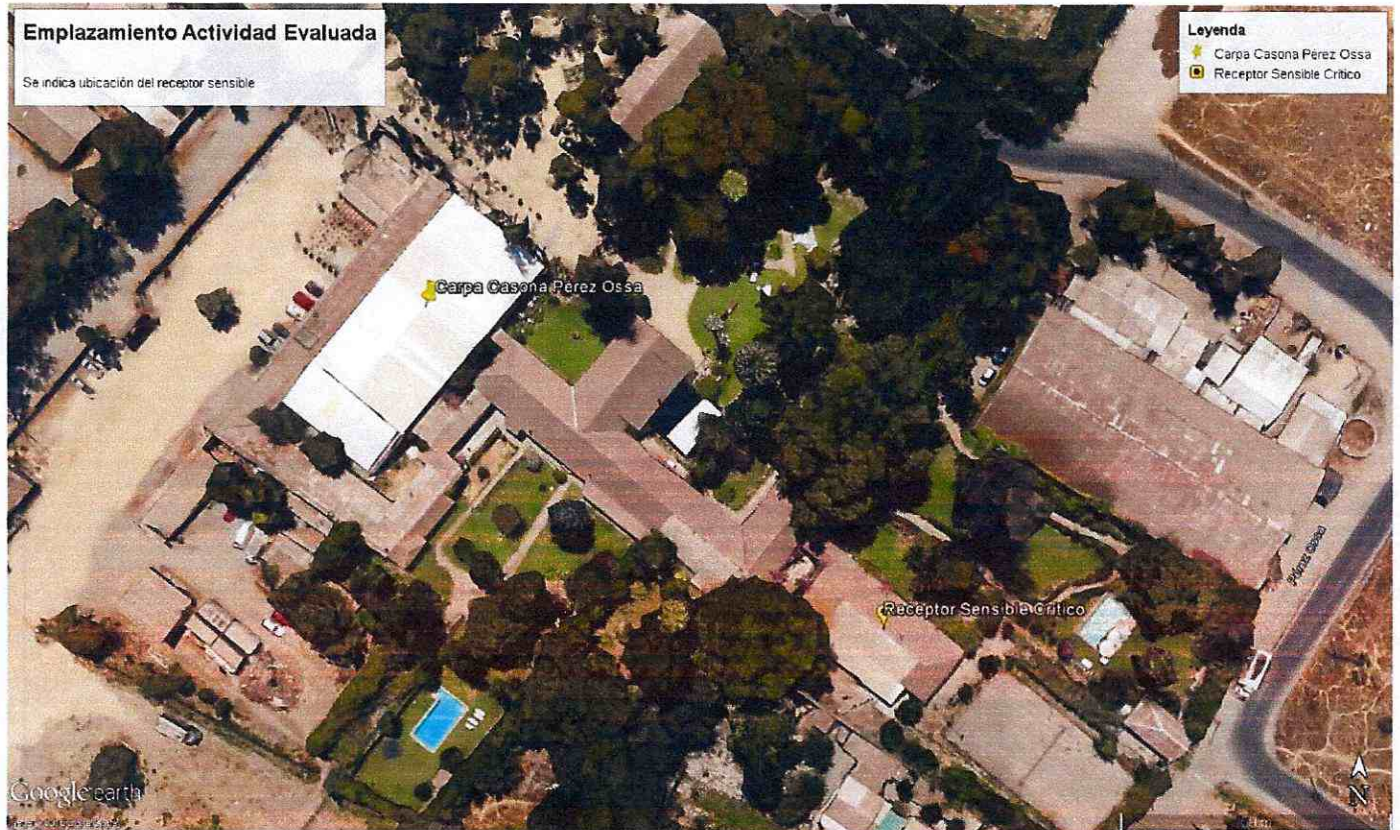
Figura 4 – Ubicación receptor Sensible.

El estudio acústico tiene como objetivo cumplir con los niveles de inmisión de ruido en el receptor más sensible considerando los límites establecidos por la normativa aplicada al problema.

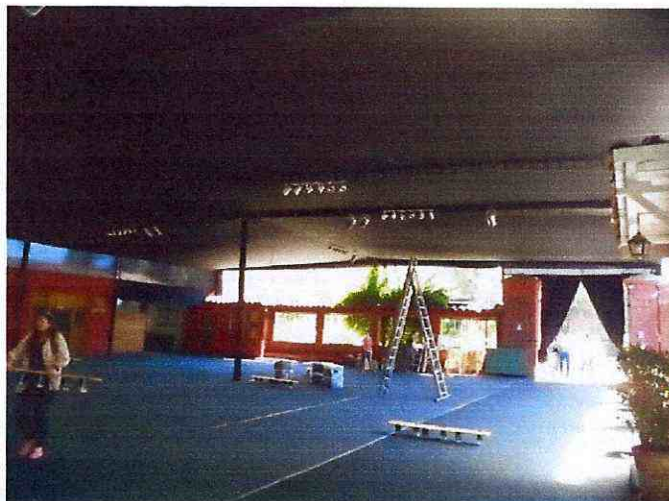
Corresponde al acceso a la carpa del centro de eventos. Se compone de un cierre parcial de reja montada sobre soporte de concreto. Durante la realización de eventos, se cierra con plástico impermeable.

Figura 5 – Fachada 1 de la carpa vista desde el interior.

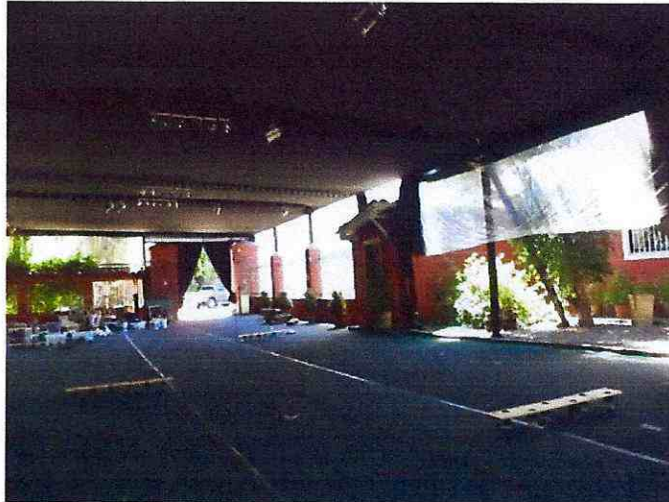
Corresponde a un flanco lateral de la carpa del centro de eventos. Se compone de un cierre parcial de reja montada sobre soporte de concreto y colinda con una edificación que actúa como barrera para el ruido emitido por este flanco. Durante la realización de eventos, se cierra con plástico impermeable.

Figura 6 – Fachada 2 de la carpa vista desde el interior.

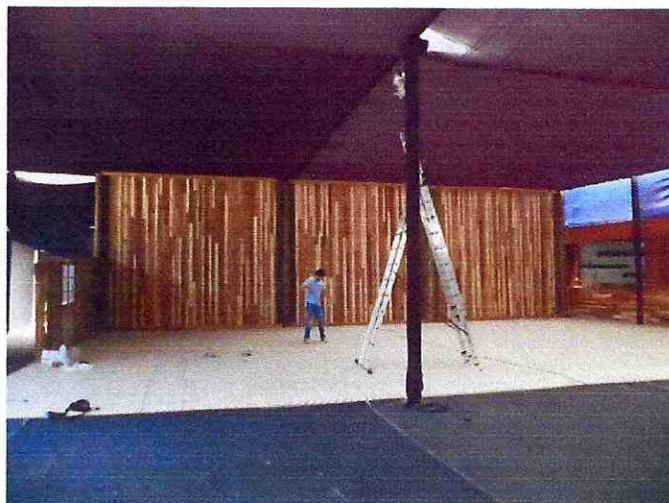
Corresponde al flanco posterior de la carpa del centro de eventos, que colinda con los servicios de cocina. Se compone de un cierre total construido como muro de madera cubriendo de suelo a cielo y dejando en un lateral un pasillo para acceso a la cocina.

Figura 7 – Fachada 3 de la carpa vista desde el interior.

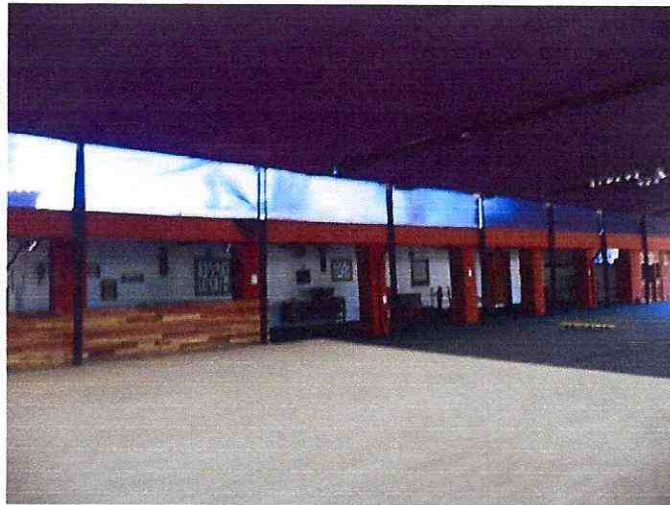
Corresponde a un flanco lateral de la carpa del centro de eventos. Colinda con una edificación propia del centro de eventos que actúa como barrera para el ruido emitido por este flanco, sobre la cual existe un espacio abierto, que durante la realización de eventos, se cierra con plástico impermeable.

Figura 8 – Fachada 4 de la carpa vista desde el interior.

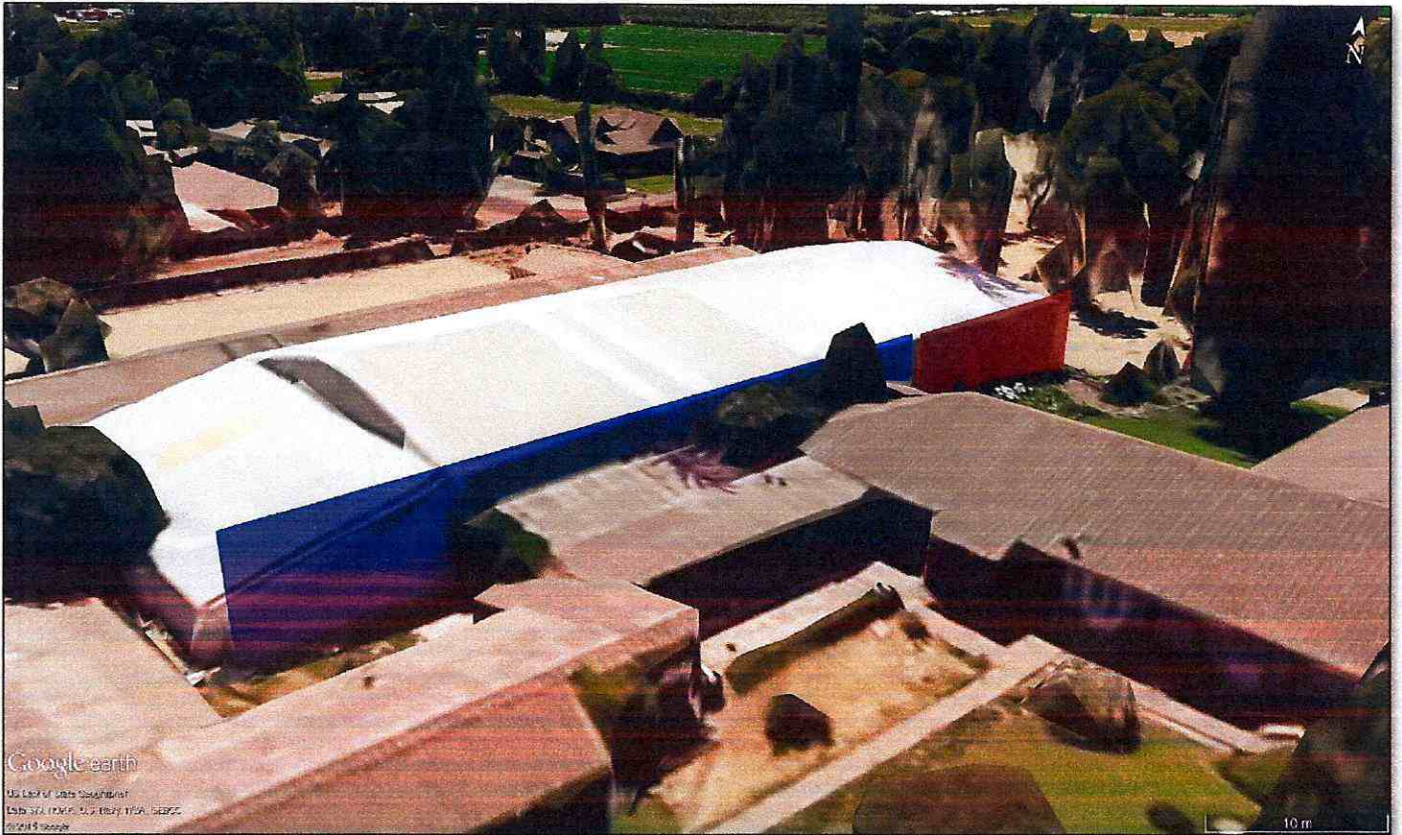
El tabique debe ser instalado desde la entrada de la carpa hasta unos 14 m aproximadamente donde la carpa se encuentra con la estructura de la casona (área roja en Figura 15)

Figura 15 - Ubicación de medidas de control en fachada 2.

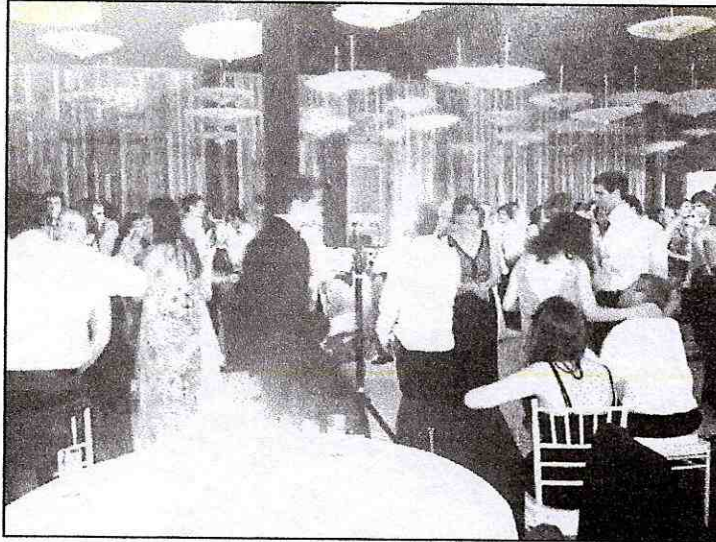
Figura 2.4: Fuentes de ruido al interior de la carpa.

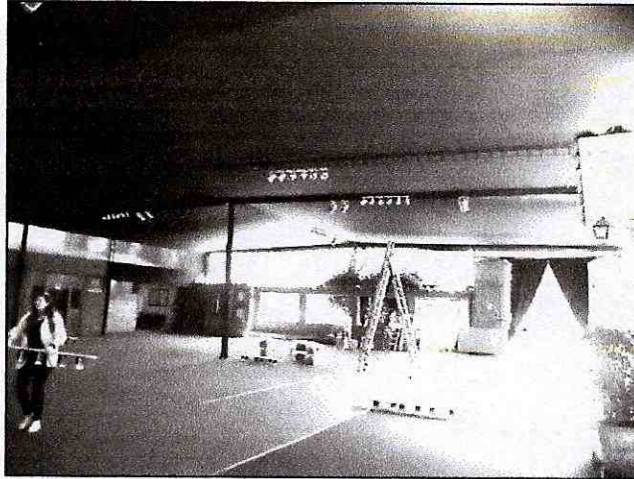
Corresponde al acceso al centro de eventos. Se compone de un cierre parcial de reja montada sobre soporte de concreto. Durante la realización de eventos, se cierra con plástico impermeable.

Figura 2.7: Fachada norte de la carpa vista desde el interior.

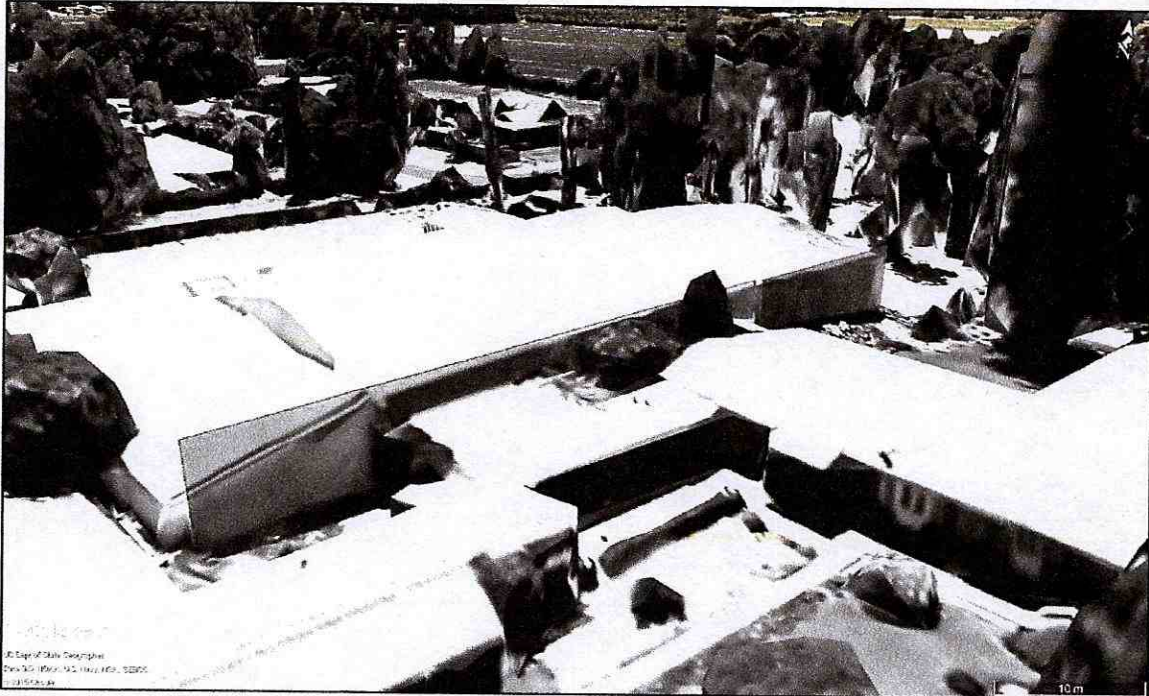
El tabique debe ser instalado desde la entrada de la carpa hasta unos 14 m aproximadamente donde la carpa se encuentra con la estructura de la casona (área roja en Figura 2.14).

Figura 2.14: Ubicación de medidas de control en fachada este.

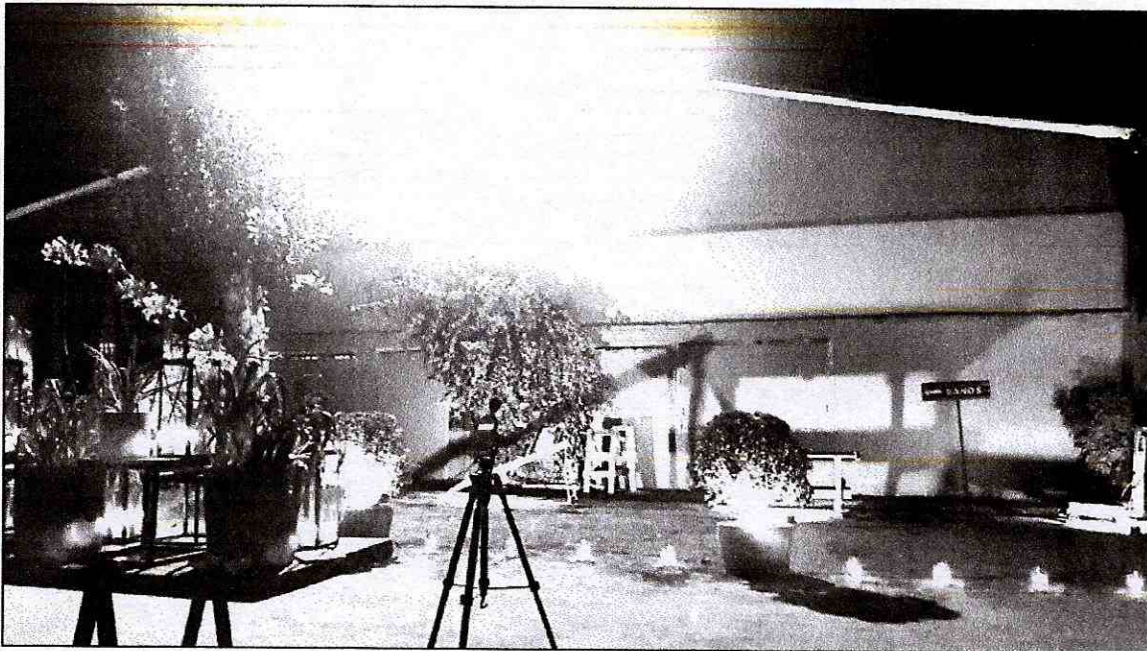
Se aplica un cierre de madera a las ventanas de la fachada norte, que no sella completamente el perímetro y se mejora el cierre superior mediante tabiquería; como se evidencia en la siguiente fotografía tomada durante visita técnica.

Figura 2.15: Mejoras implementadas en fachada norte del centro de eventos, a fecha 11 de enero de 2017.

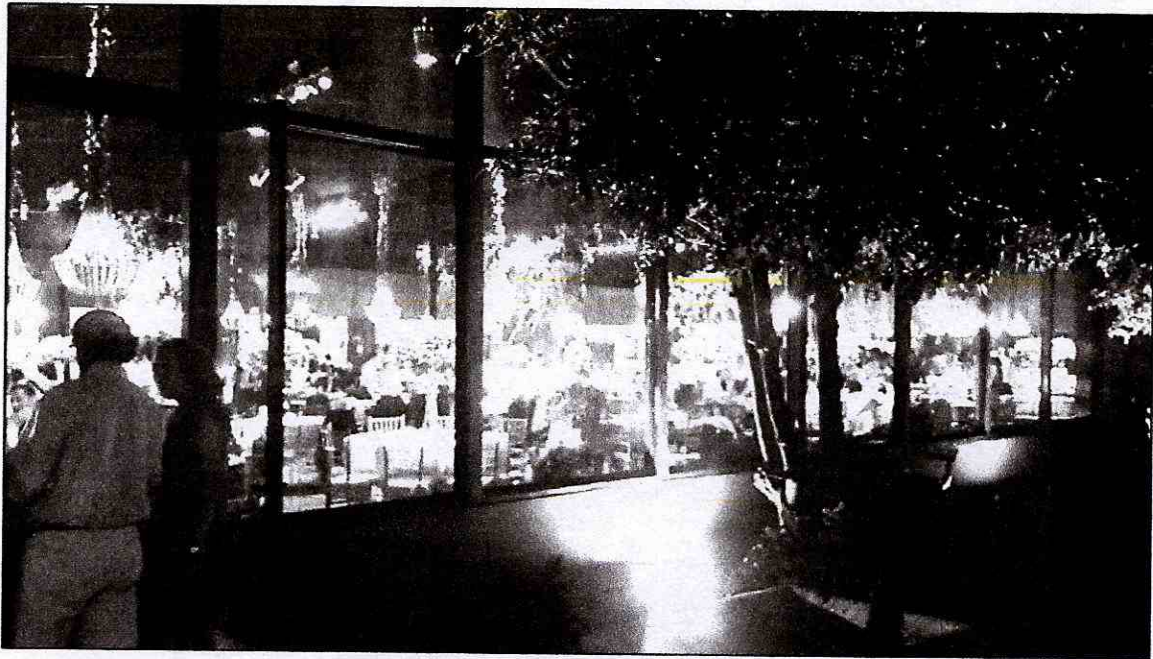
Con el fin de no interferir en las vistas desde el interior del centro de eventos, hacia los jardines de la casona, en reemplazo de la tabiquería especificada, se implementa un cierre total, de suelo a cielo, con policarbonato monolítico de espesor 8 mm, como se evidencia en la siguiente fotografía tomada durante visita técnica.

Figura 2.16: Mejoras implementadas en fachada este del centro de eventos, a fecha 11 de enero de 2017.

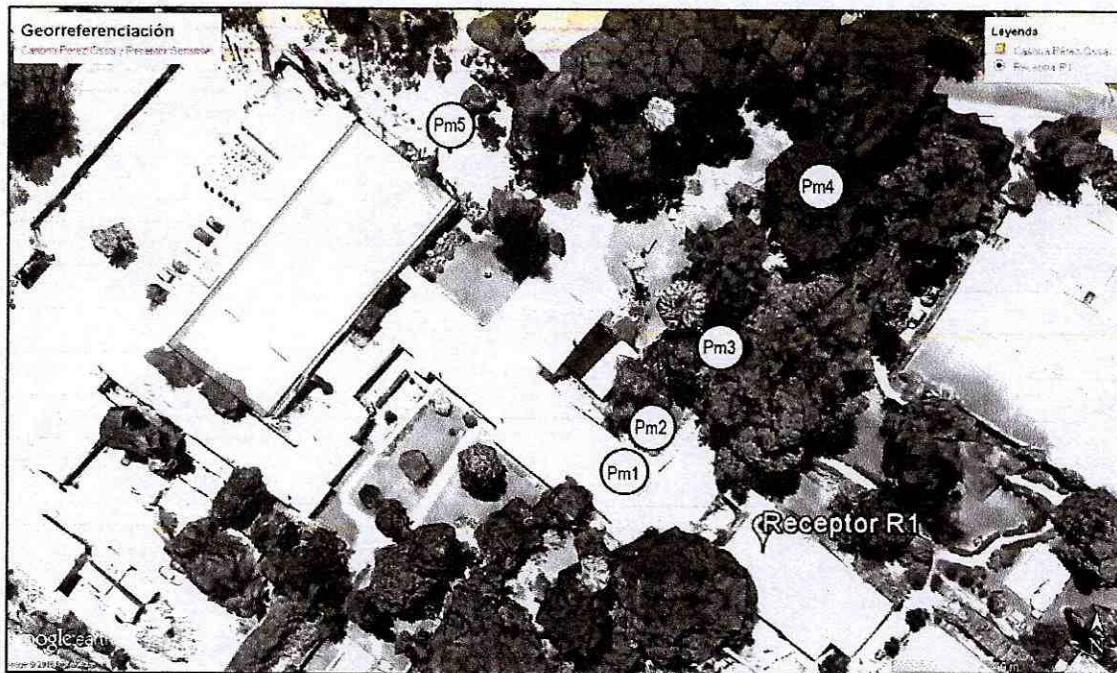
Con objeto de evaluar todo el deslinde entre el centro de eventos y el terreno del receptor identificado como R1 para conocer el estado en el que se encuentra la actividad evaluada (receptor crítico) habiéndose calibrado los niveles de presión sonora en el centro de la pista de baile durante la realización de un evento en torno a 93 dB(A), se realizan mediciones según D.S. N°38/2011 MMA en los siguientes puntos:

Figura 2.15: Ubicación de receptores evaluados en medición realizada el 18 de enero de 2016.

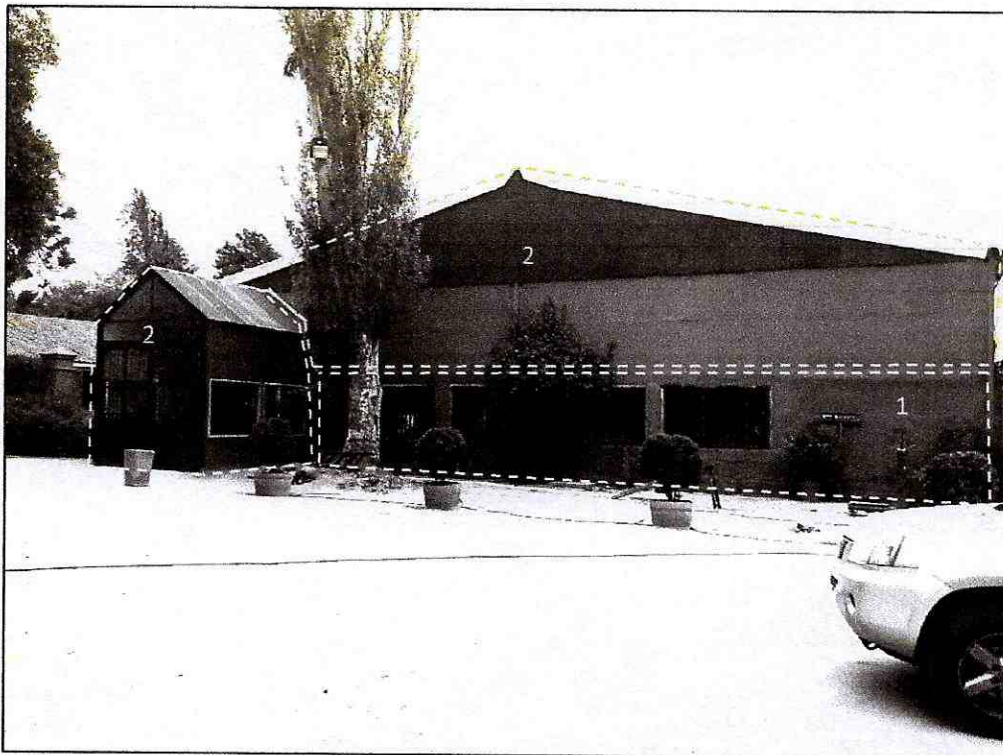
1. Muro de albañilería, con ventanas herméticamente selladas, correspondiente a termopanel Blindex acústico de espesores Cristal laminado de 8 mm + Cámara de aire de 12 mm + Cristal laminado de 5 mm.
2. Tabique configurado con Terciado de espesor 12 mm + Cámara de aire rellena de lana mineral $d=35$ kg/m² y montante metalcon de 60 mm de espesor+ Terciado de espesor 12 mm.
3. Túnel de acceso a puerta principal del salón (se especifica más adelante su composición).

Figura 3.1: Especificación de mejoras en fachada norte.

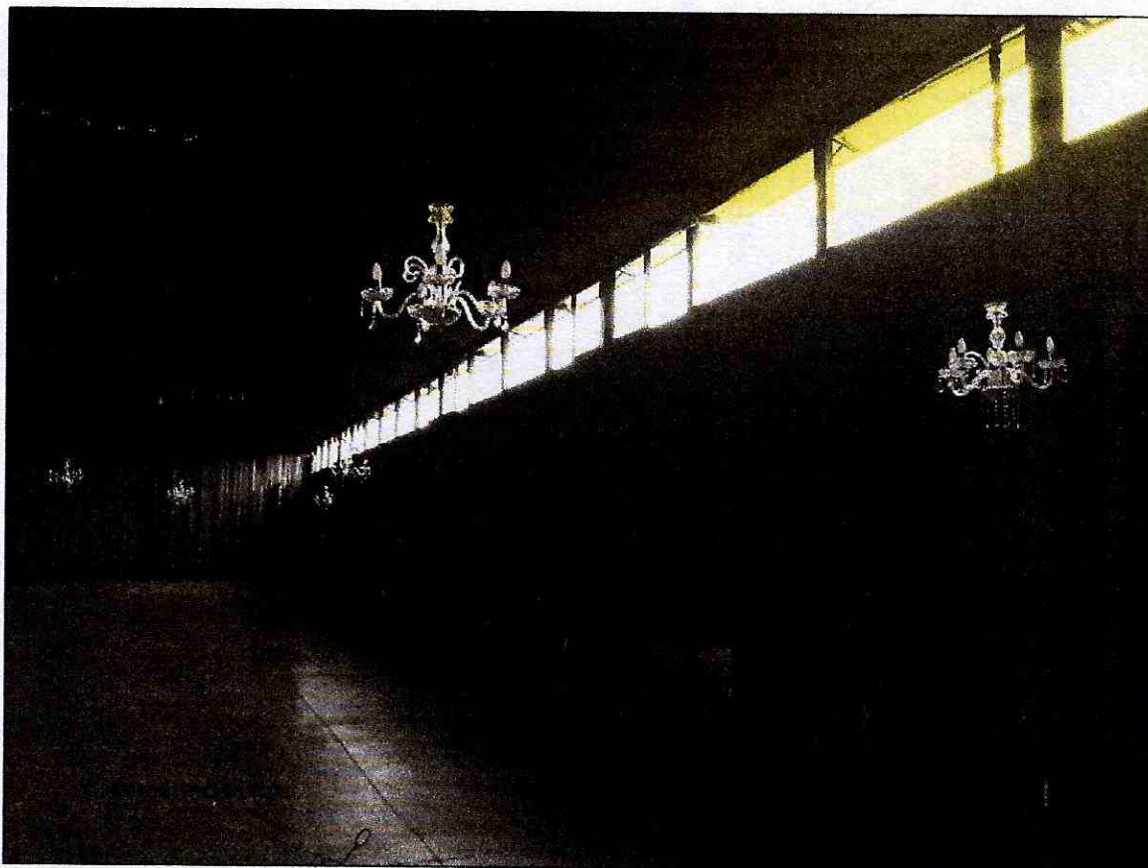
Figura 3.4: Especificación de mejoras en fachada oeste.

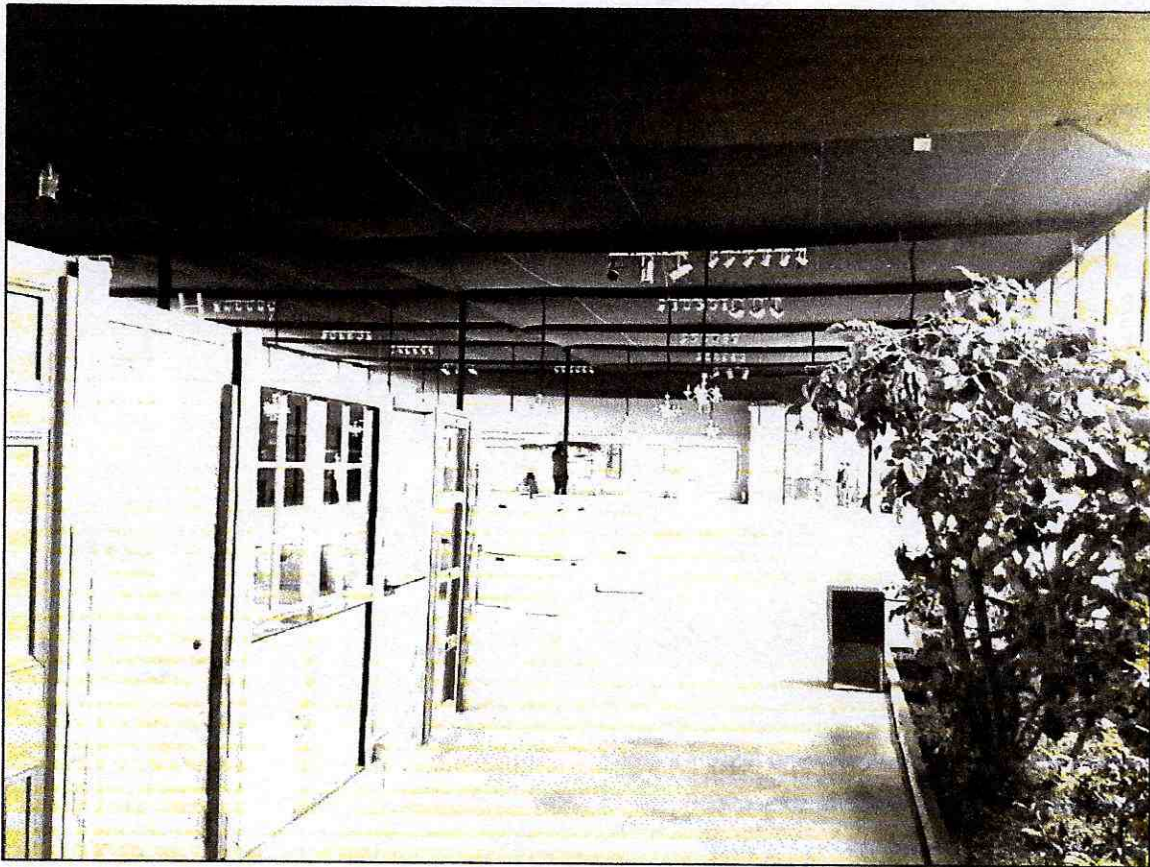
A continuación se presenta una imagen de la vista interior del techo del salón:

Figura 3.5: Especificación de mejoras en techo.

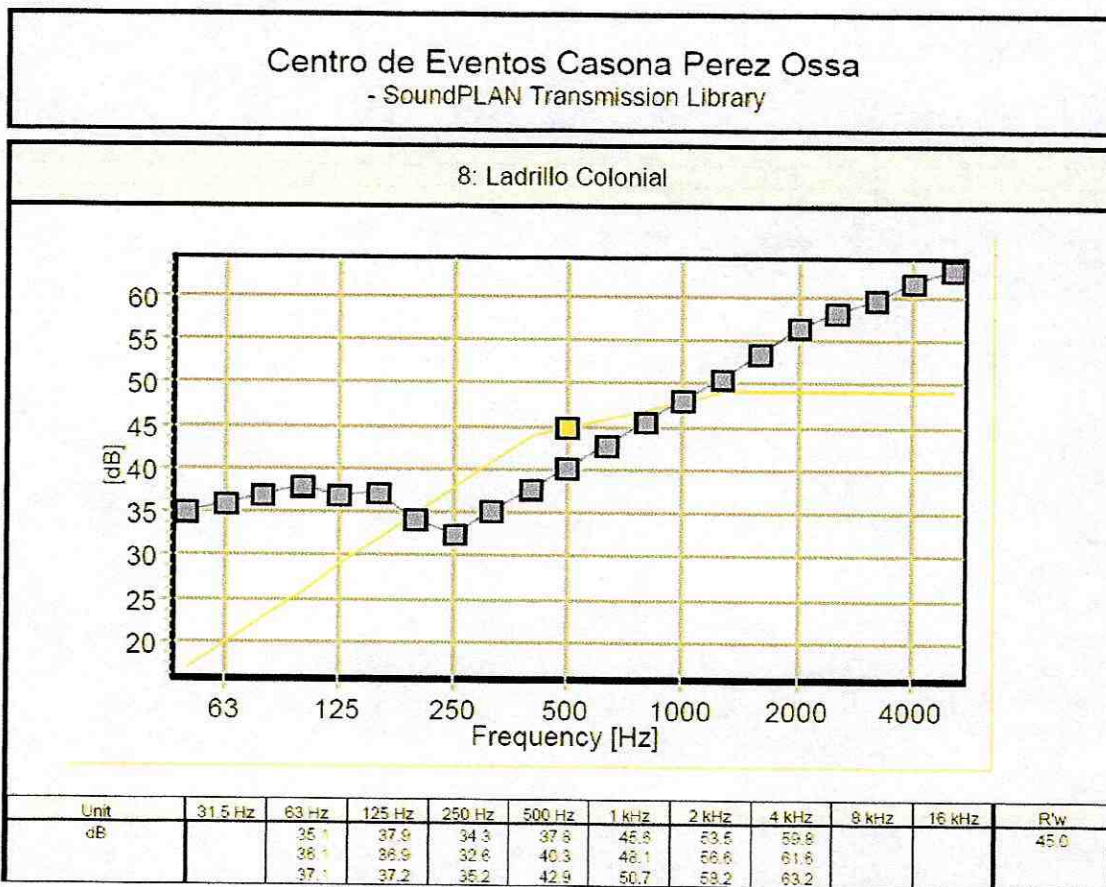
Gráfico 3.1: Curva de aislamiento acústico de ladrillo colonial.

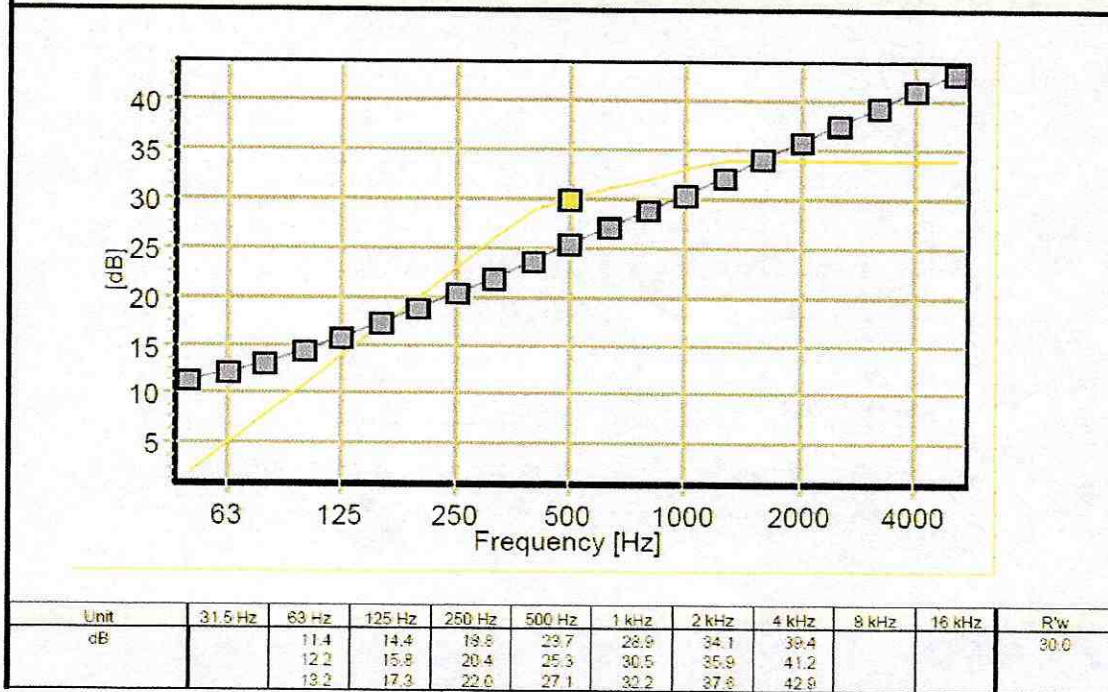
Gráfico 3.4: Curva de aislamiento acústico de policarbonato monolítico e=8mm..
