MAT.: Informa denuncia ciudadana recibida mediante Ord. citado en Antecedente.

Esta Dirección Regional acusa recibo de Ord. individualizado en Antecedente, mediante el cual se ha tomado conocimiento de una denuncia ciudadana a Cía. Minera Teck Carmen de Andacollo, por ruido y vibraciones producto de las tronaduras ejecutadas en la faena el día 19 de julio de 2017.

RESUMEN TRONADURA 19-07-2017

INFORME DE VIBRACIONES DE TRONADURAS 19-07-2017

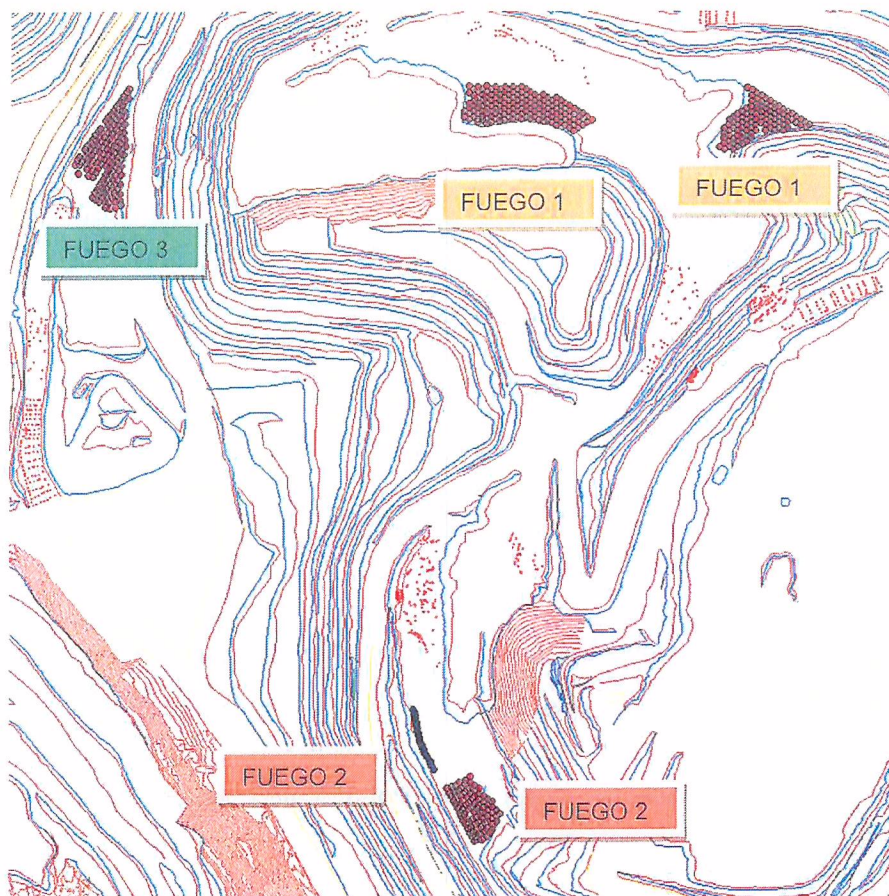
Figura 1. Ubiación de fuegos

El día 19 de julio se planifican 5 tronaduras, estas comprenden en fase 4 y fase 5, la distribución de fuego es la siguiente:

Fuego 1: Fase 4 Banco 940 Malla 10C-12-13A, 15:32 Hrs.

Fuego 1: Fase 4 Banco 950 Malla 26B-30A, 15:32 Hrs.

Fuego 2: Fase 5 Banco 940 Precorte, 15:35 Hrs.

Fuego 2: Fase 5 Banco 940 Malla 62C-63A, 15:35 Hrs.

Fuego 3; Fase 9 Banco 1020 Malla 21-22-23, 15:45 Hrs.

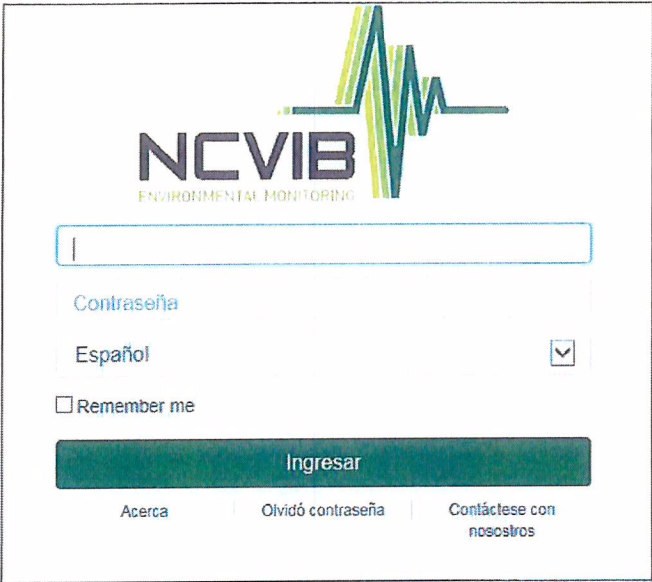
Figura 2. Sistema NCVib

Los registros de vibraciones y air blast se obtiene de la página web (proporcionada por el servicio de Orica) :
