I. MUNICIPALIDAD DE PAINE
ALCALDÍA

MAT.: Solicita fiscalización

Informe técnico de denuncia

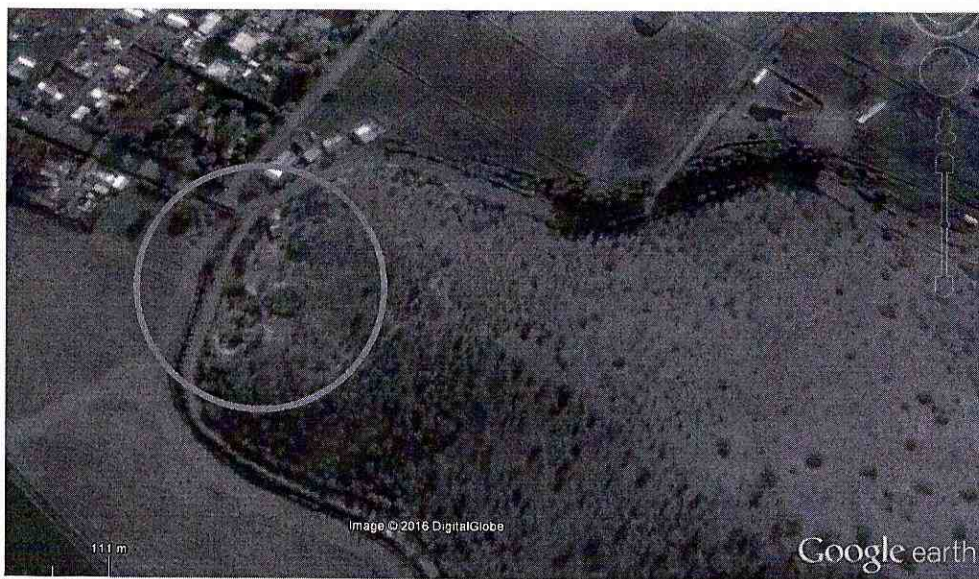
Foto Google Earth: Mayo 2014

- c. Sí se ha podido constatar la intervención del cerro en distintas visitas a terreno, como así mismo a través de imágenes históricas de Google Earth. Lo anterior, sumado a cambios en el lugar de estacionamiento de maquinaria presente en la propiedad.

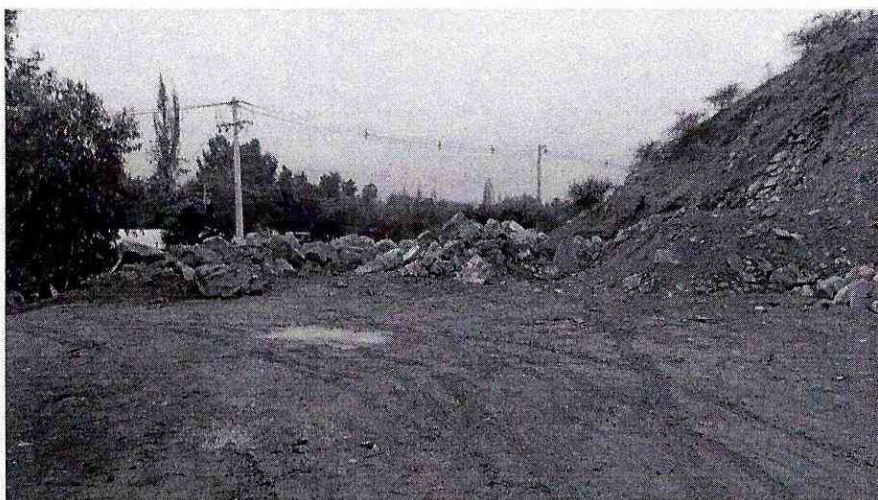
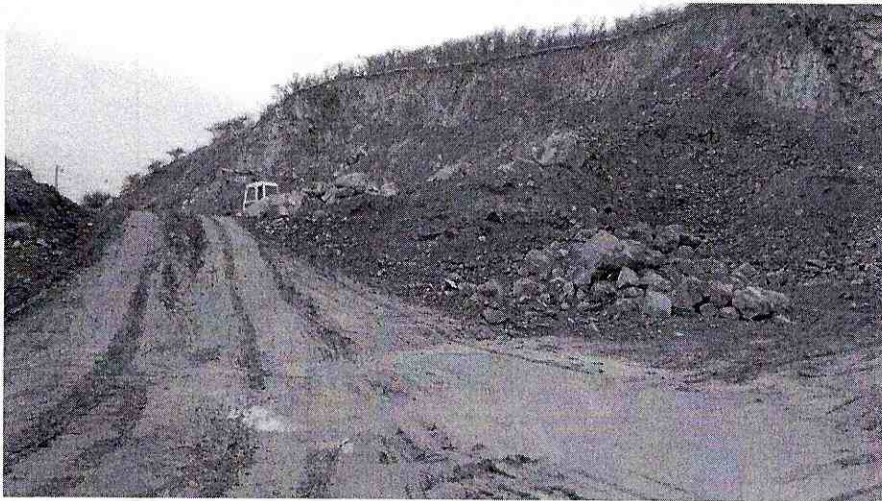
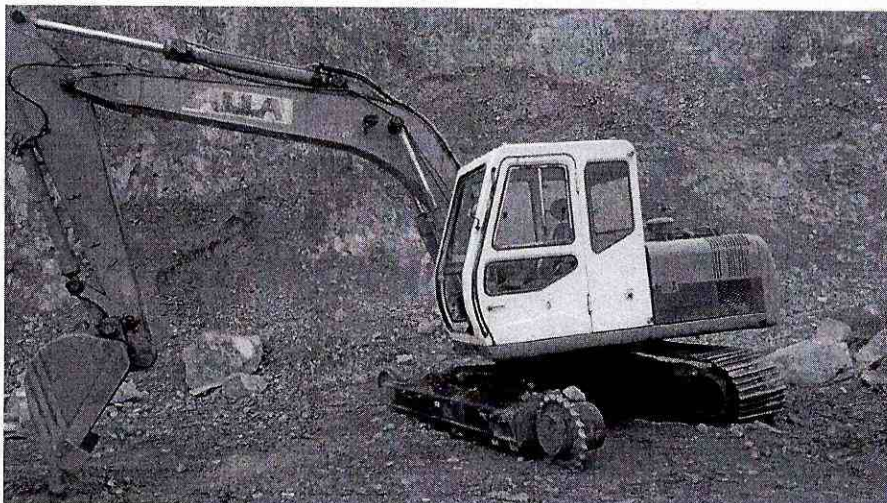
Anexo N°1

- e. Durante las diversas visitas a terreno se ha podido constatar la presencia de maquinaria pesada para extraer material del Cerro.
- f. El Servicio Agrícola y Ganadero acogió la denuncia realizada por la Oficina de Gestión Ambiental de este Municipio y respondió con un informe técnico, el cual se adjunta a este oficio. En el señala que “la cantera está dentro de un área restringida por el PRMS. Los proyectos que se ubiquen en áreas restringidas de cordones montañosos deben incluir medidas de control y conservación de suelo (Artículo 8.3.3 del MPRMS-73)”.

Fotografías de la Cantera:

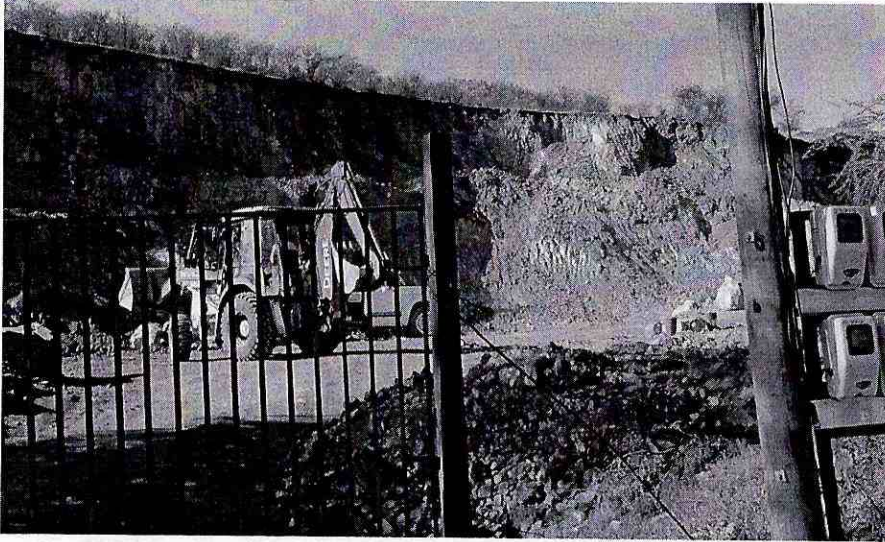
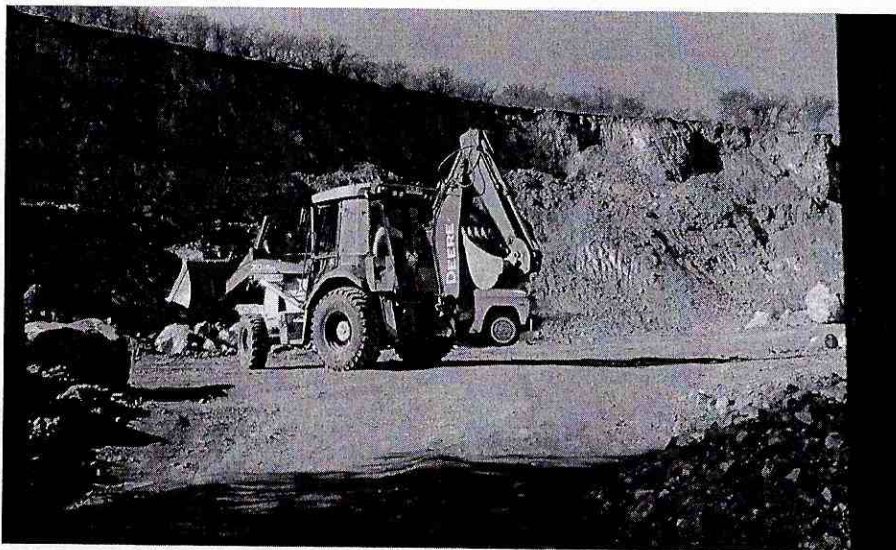
Anexo N°2

1. A continuación se exponen los antecedentes recogidos por este municipio:
 - a. Desde el mes de mayo del presente año, tanto la Oficina de Medio Ambiente, como la Dirección de Obras y la Dirección de Inspección de este municipio, han visitado el lugar de extracción de material, con el fin de obtener antecedentes sobre el dueño del terreno, la empresa constructora que trabaja en el lugar, el destino de dicho material y los permisos necesarios (de ser obligatorios) para desarrollar esta actividad. Sin embargo, no se ha podido establecer contacto con el dueño. Se adjuntan fotografías del lugar en el Anexo N° 1.
 - b. El día 21 de Julio, la Dirección de Inspección Municipal visitó la cantera, y constató movimientos de tierra con maquinaria pesada y camiones. Los trabajadores se negaron a entregar sus nombres y el del dueño. En el Anexo N° 2 se adjuntan fotografías tomadas el mismo día.

Fotografías de la Cantera:
