ILUSTRE MUNICIPALIDAD DE PAINE
Dirección de Desarrollo Comunitario
Oficina Municipal de Gestión Ambiental

MAT.: Solicita fiscalización

**INFORME TÉCNICO DE FISCALIZACIÓN
PREDIO SECTOR RULO O CERROS LOTE D-1**

**CORPORACIÓN NACIONAL FORESTAL
REGIÓN METROPOLITANA
OFICINA PROVINCIAL SANTIAGO**

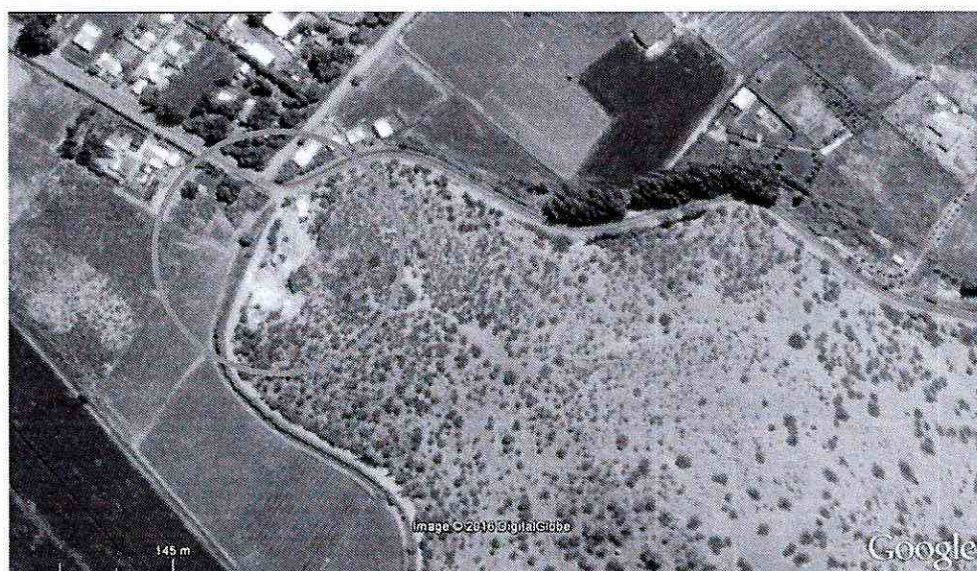
- 3) Se ha podido constatar la intervención del cerro en distintas visitas a terreno, como así mismo a través de imágenes históricas de Google Earth. Lo anterior, sumado a cambios en el lugar de estacionamiento de maquinaria presente en la propiedad.

Foto Google Earth: Enero del 2015

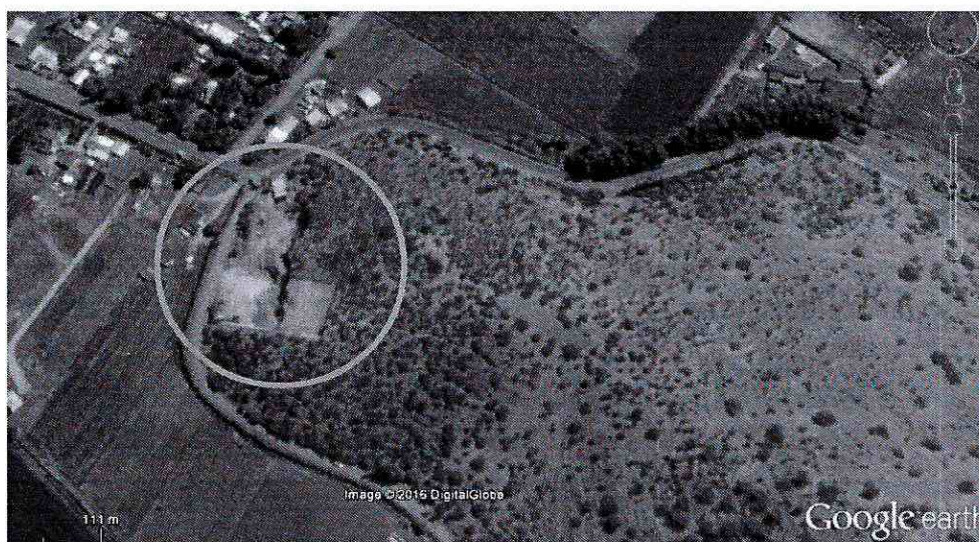
Foto Google Earth: Enero del 2016

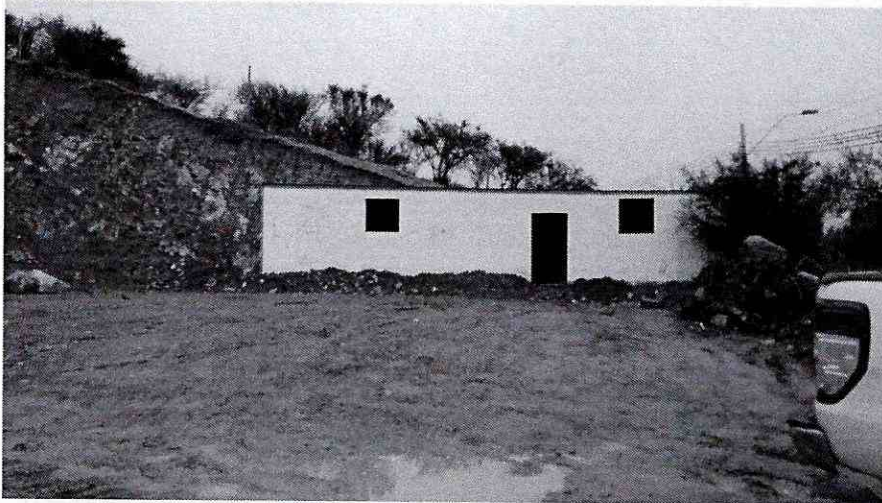
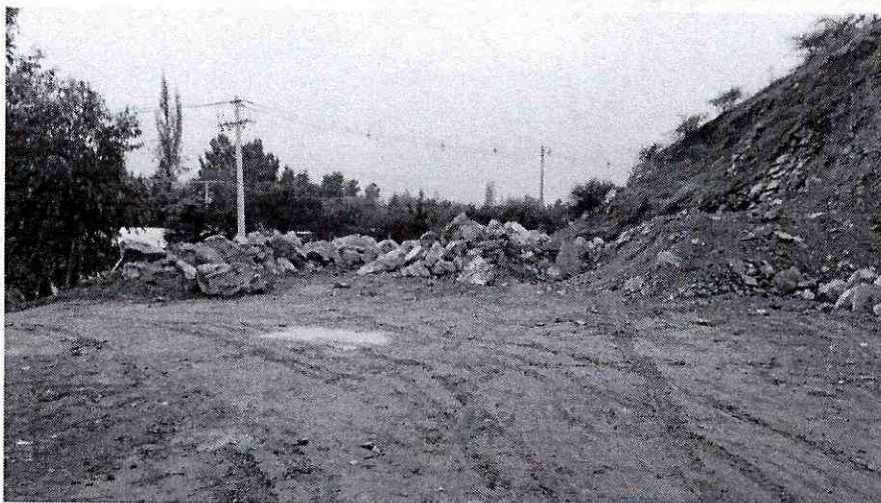
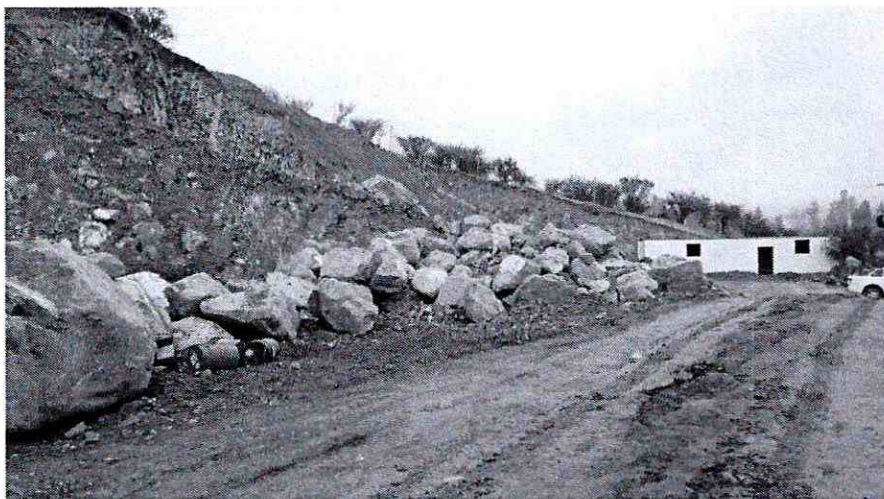
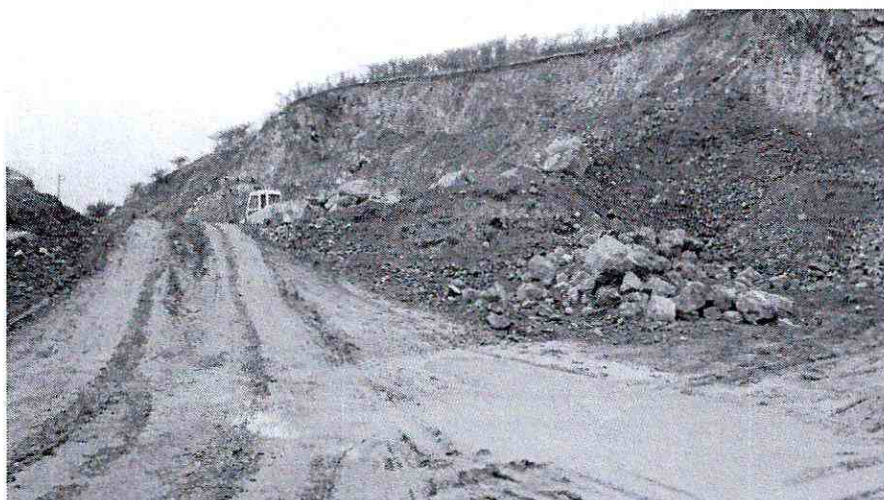
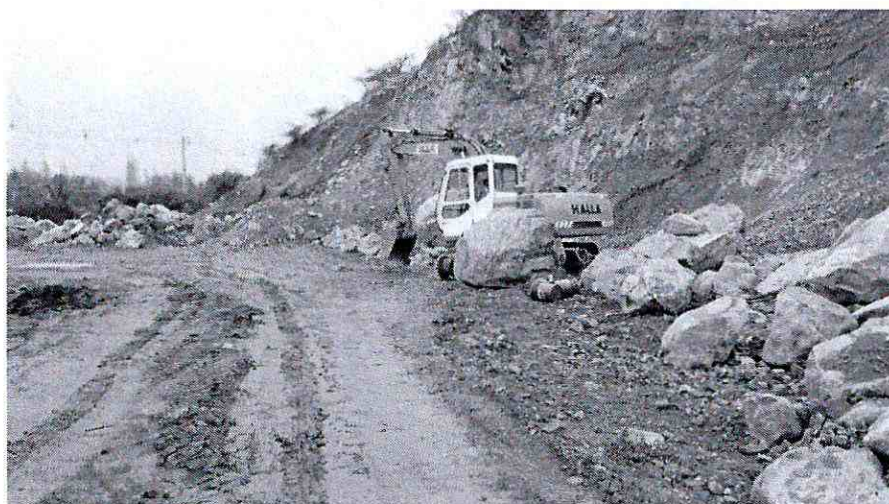
Anexo N°1

Fotografías de la Cantera:

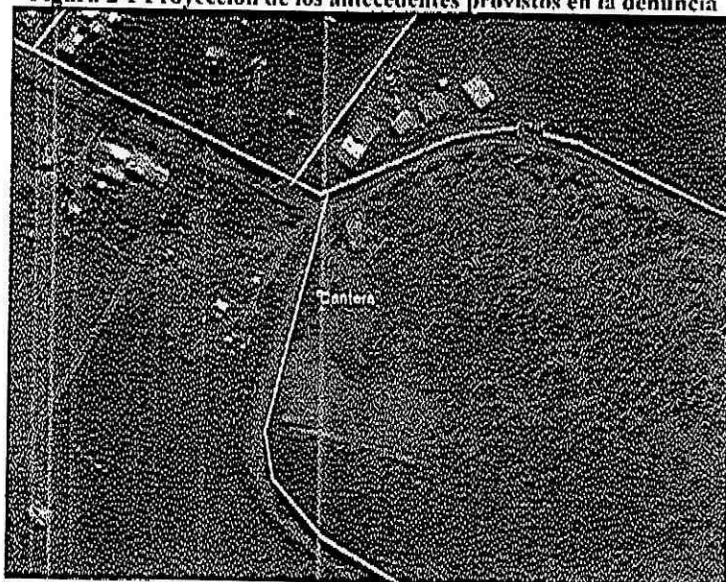
Figura 2-1 Proyección de los antecedentes provistos en la denuncia

Sobre la base de los antecedentes expuestos en la denuncia de la Municipalidad de Paine, las coordenadas de emplazamiento de la cantera en cuestión serían 341992.83 mE – 6250246.96 mN UTM H19S. Lo anterior se ilustra en la figura siguiente,

Fuente: Denuncia Municipalidad de Paine, sobre base imagen Google Earth, 2016.

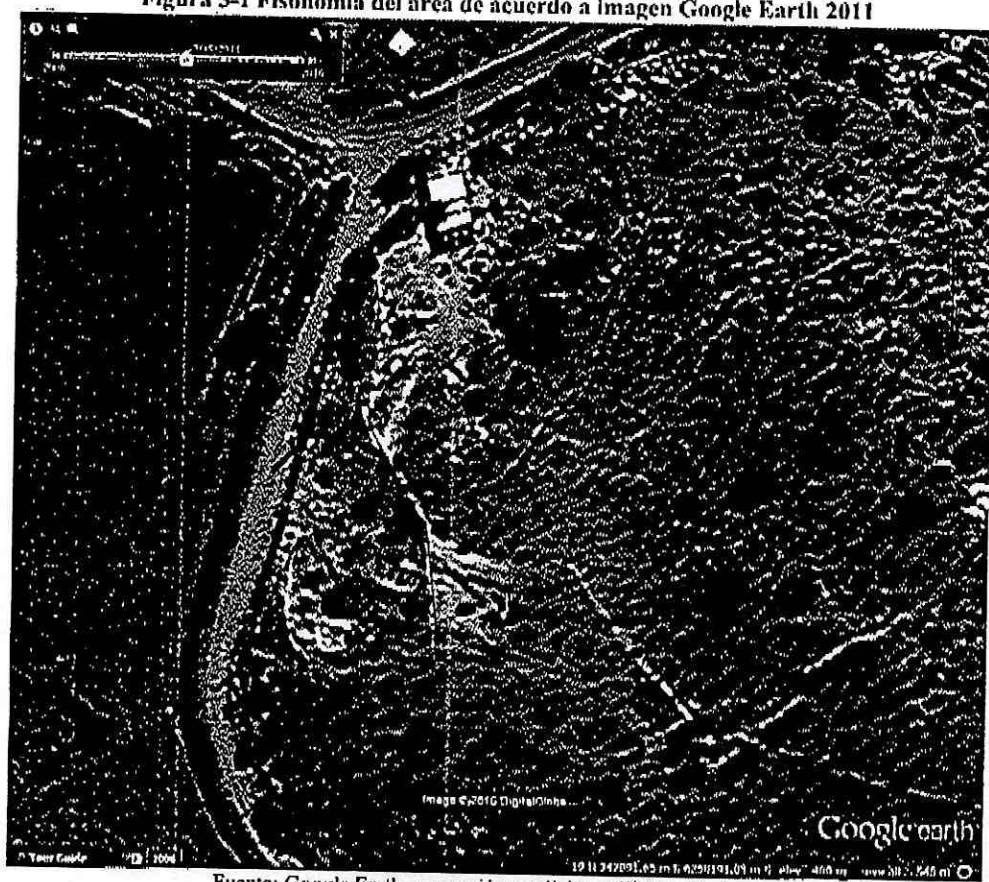
Figura 3-1 Fisonomía del área de acuerdo a Imagen Google Earth 2011

Lo anteriormente descrito se ilustra en las dos figuras siguientes, con imágenes del año 2011 y del año 2016 del área de interés que también muestran el área que se determinó afecta a corta de bosque no autorizada, que alcanza a 0,4 hectáreas (equivalente a 4.000 m²).

Fuente: Google Earth, inspección predial y análisis posteriores.

Sobre la base de los antecedentes expuestos, se ha cometido una infracción al artículos 5^a de la Ley 20.283, por lo que se procederá a interponer una denuncia ante el Juzgado de Policía Local de Paine, contra el presunto infractor que corresponde a la Cooperativa Agropecuaria Presidente Kennedy Limitada.

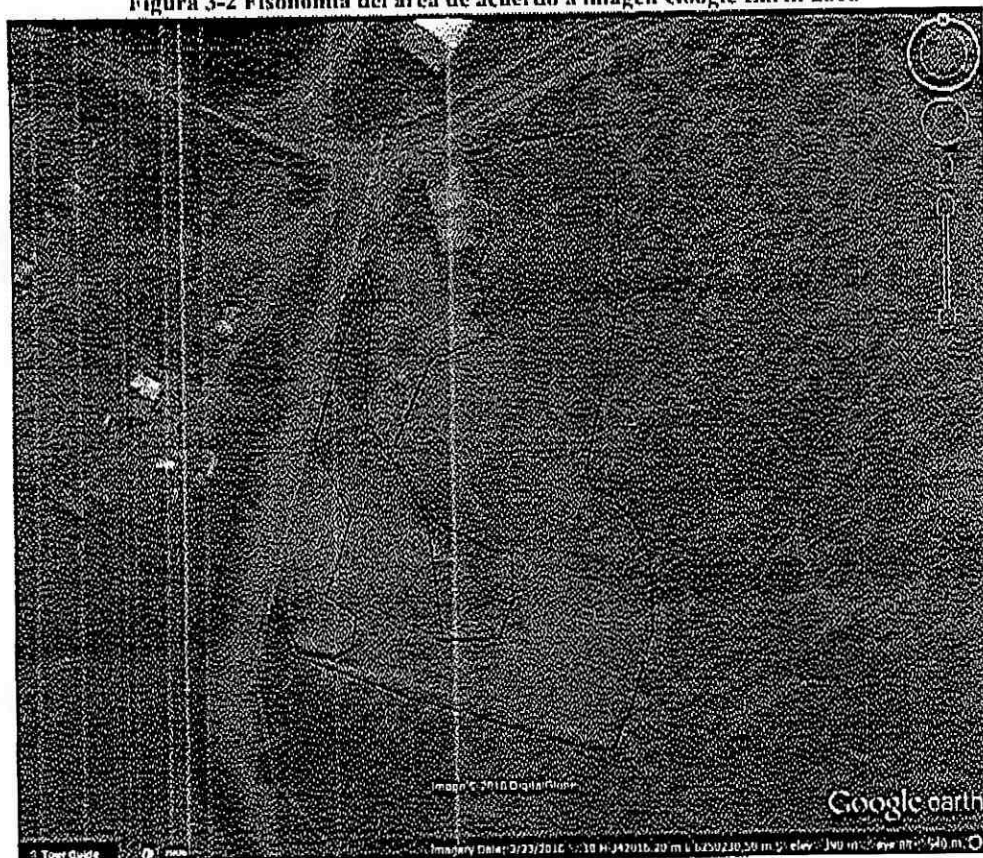
Figura 3-2 Fisonomía del área de acuerdo a imagen Google Earth 2016

Fuente: Google Earth, Inspección predial y análisis posteriores.
