Anexos fotográficos UF EDIFICIO BRANDENBURG– Temuco.

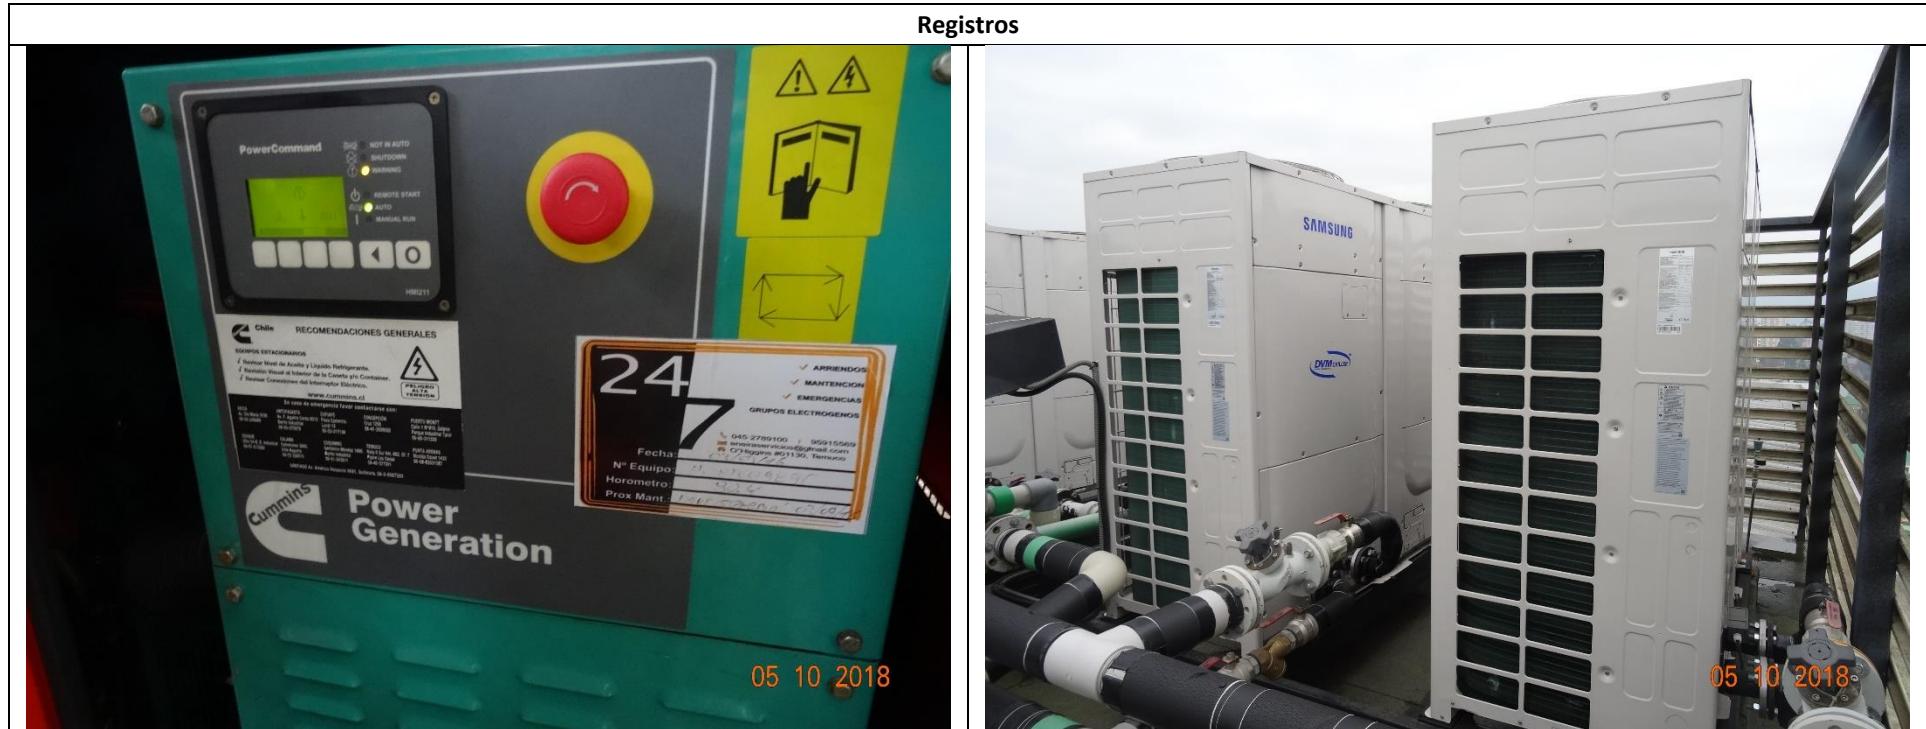
Fotografía 1.

**Descripción medio de prueba:** Imagen del grupo electrógeno de marca Cummins, modelo C110D5, de potencia 110 Kva y 88 Kw. Como se observa en la fotografía este equipo cuenta con un horómetro digital y en buen estado.

Aplica Art. 51 del D.S. N° 8/2015 MMA.
