Asunto: Carta Requerimiento de información,
que indica e instruye la forma y modo de
presentación de antecedentes de Sebastian
Astaburuaga y Cia S.A.

Sebastián Astaburuaga Correa
Representante Legal
Sebastián Astaburuaga y Cía. S.A. Viña Correa Albano

Informe respuestas a consultas de la superintendencia del medio ambiente

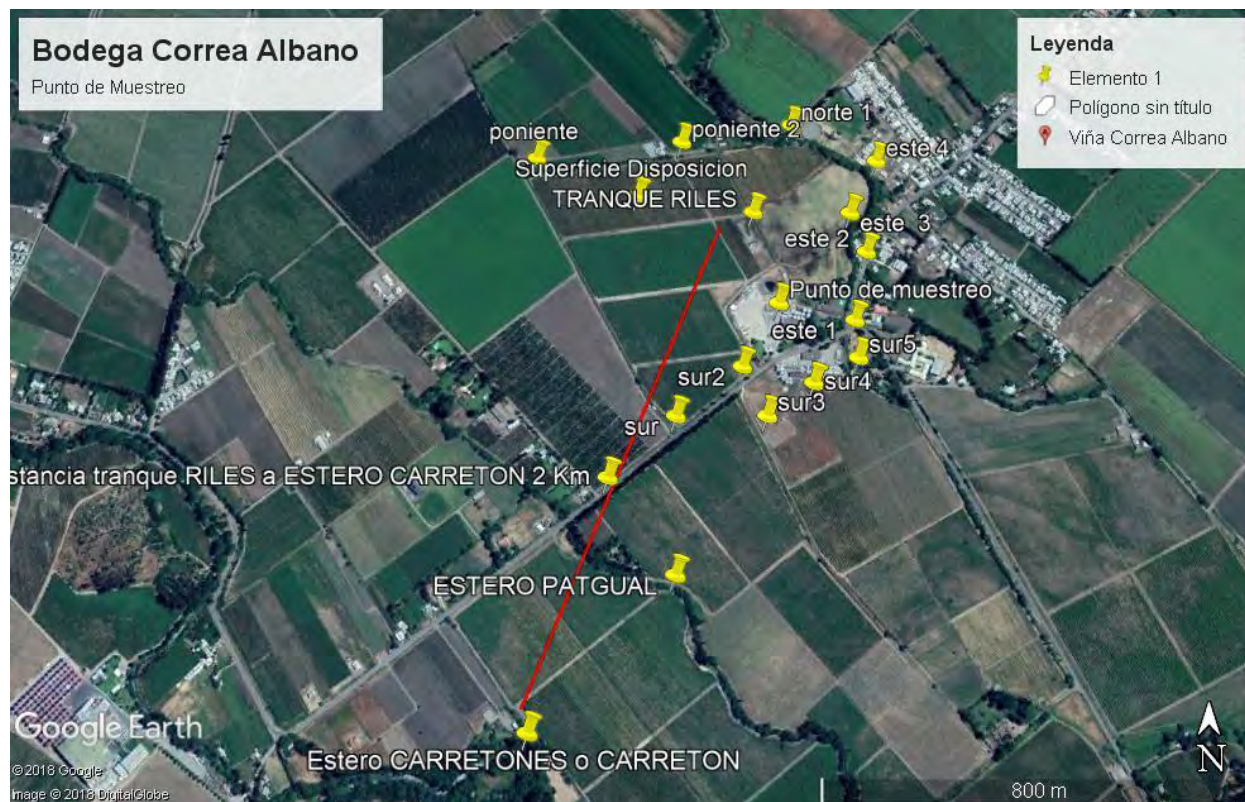
Complementando, el/los estero/s aludido en la solicitud se encuentra a una distancia de 2km del punto de descarga de RILes, siendo una distancia larga

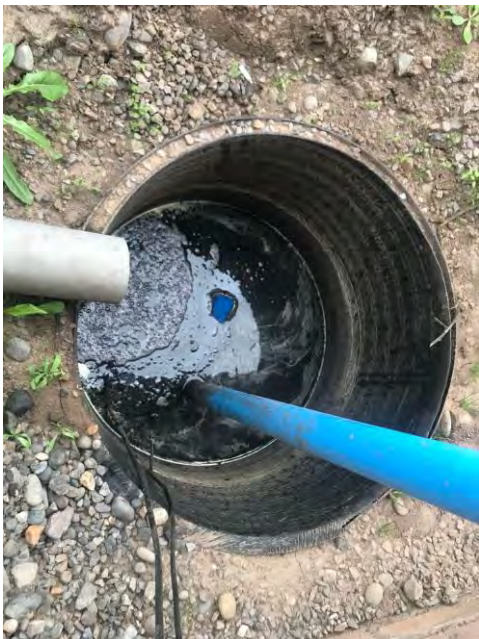
Imagen 1: Colector de percolados de la cancha de secado.

3. Al retirar los lodos de los **pozos decantadores** se disponen en la cancha de secado. son almacenados temporalmente para su estabilización, donde deben cumplir un periodo en el cual su humedad no debe sobrepasar el 65%. se realiza sobre una superficie apropiada, la que tiene una pendiente que dirige el líquido escurrido que pueda entregar el lodo a los pozos decantadores. (Anexo 2 foto n° 2)

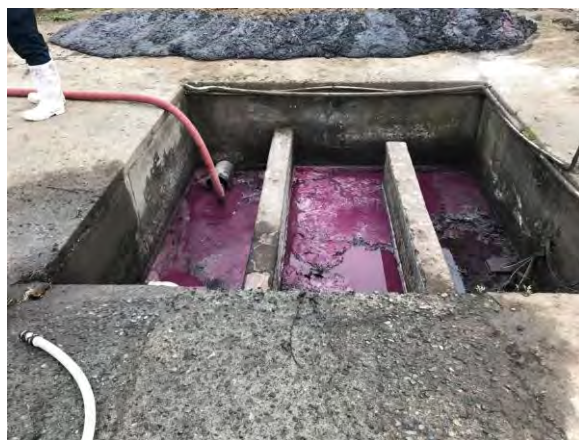
Imagen 3: Decantador

1. En la zona de decantación, los lodos son retirados cuando los pozos decantadores tienen una cantidad considerable de sedimento. (Anexo 2 fotos)
2. El monitoreo de nivel de los pozos se realiza de forma visual semanalmente.

6. Los lodos decantados en el **embalse** son retirados de forma manual una vez al año, se disponen en la cancha de secado. (Anexo 2 imagen 3, 4 y 5)
7. Los lodos son pesados en Romana.

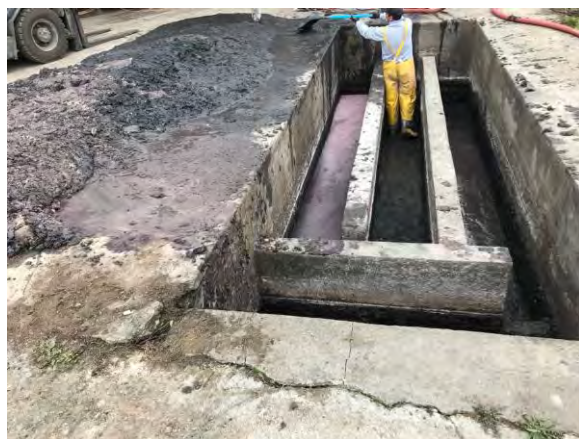
Imagen 4: Limpieza pozo decantador

8. posteriormente aplicados como mejorador de suelo. (tal cual el punto 2) (Anexo 2, imagen 4)

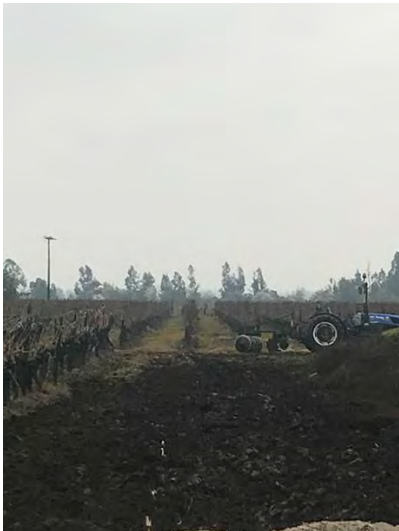
Imagen 6: Disposición de lodo

4. Luego de estabilizados son cargados y transportados en un coloso tapado con malla rashel para evitar ciertos derrames y finalmente son dispuestos en las hileras al interior del viñado, enseguida pasa un operario con un tractor equipado con una rastra de discos para voltear las primeras capas del suelo. **(Anexo 2 imagen 6.)**

Los lodos son utilizados como mejoradores de suelo en una superficie de 10 hectáreas ya definidas y descritas en RCA/2006. (Ver anexo 2, imagen 6)
