Asunto: Carta Requerimiento de información,
que indica e instruye la forma y modo de
presentación de antecedentes de Sebastian
Astaburuaga y Cia S.A.

Informe respuestas a consultas de la superintendencia del medio ambiente

Procedimiento de tratamiento y retiro de sólidos y lodos.

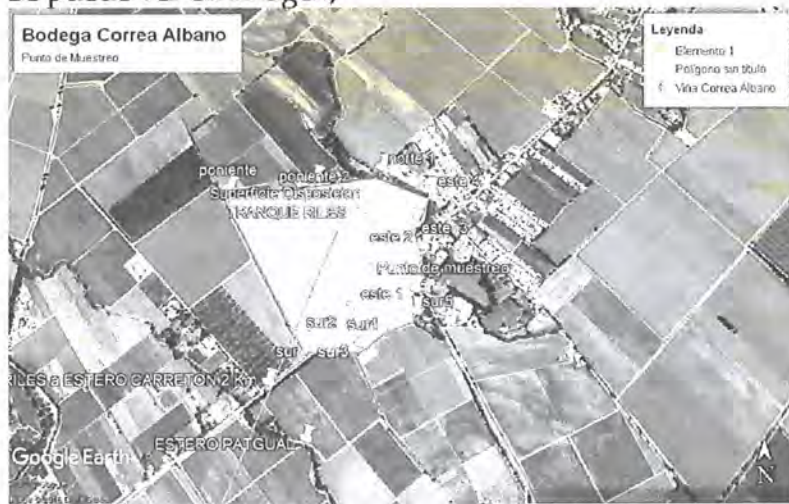
El área de propiedad de la empresa se define a través de los siguientes puntos de coordenadas georreferenciadas;

Vértice	Coordenadas	
	Sur	Oeste
1	$35^{\circ} 2'34.94''S$	$71^{\circ}19'8.00''O$
2	$35^{\circ} 2'32.51''S$	$71^{\circ}18'46.70''O$
3	$35^{\circ} 2'35.22''S$	$71^{\circ}18'39.72''O$
4	$35^{\circ} 2'49.17''S$	$71^{\circ}18'42.00''O$
5	$35^{\circ} 2'53.05''S$	$71^{\circ}18'49.41''O$

Se puede ver en imagen;

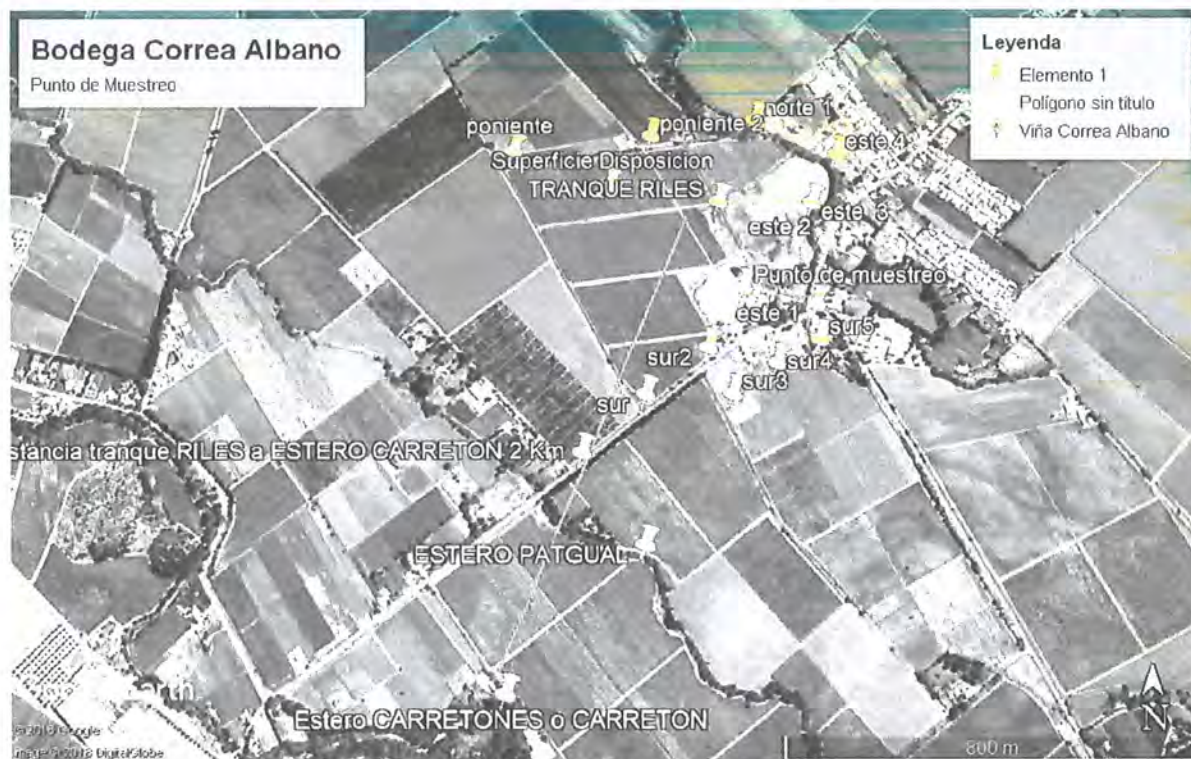
Complementando, el/los estero/s aludido en la solicitud se encuentra a una distancia de 2km del punto de descarga de RILes, siendo una distancia larga

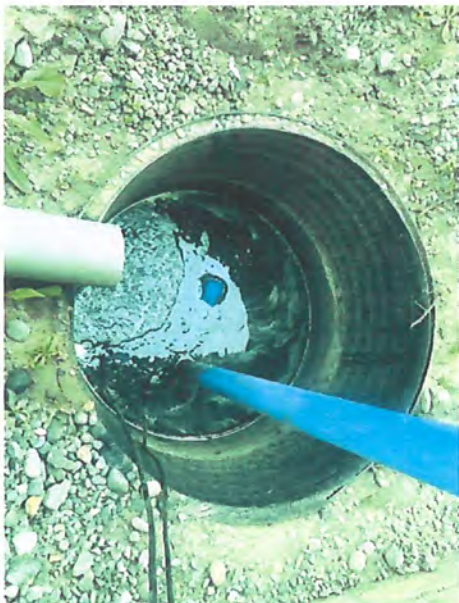
Imagen 1: Colector de percolados de la cancha de secado.

3. Al retirar los lodos de los **pozos decantadores** se disponen en la cancha de secado. son almacenados temporalmente para su estabilización, donde deben cumplir un periodo en el cual su humedad no debe sobrepasar el 65%. se realiza sobre una superficie apropiada, la que tiene una pendiente que dirige el líquido escurrido que pueda entregar el lodo a los pozos decantadores. (Anexo 2 foto n° 2)

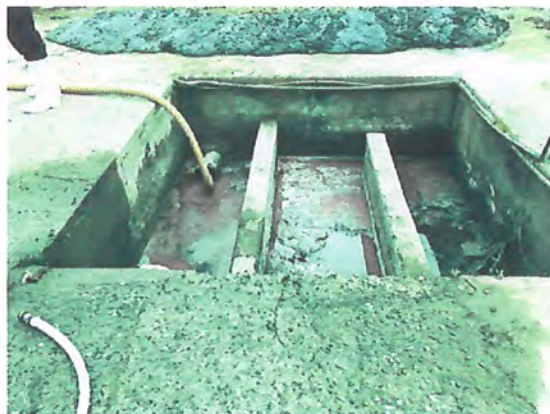
Imagen 3: Decantador

1. En la zona de decantación, los lodos son retirados cuando los pozos decantadores tienen una cantidad considerable de sedimento. (Anexo 2 fotos)
2. El monitoreo de nivel de los pozos se realiza de forma visual semanalmente.

6. Los lodos decantados en el **embalse** son retirados de forma manual una vez al año, se disponen en la cancha de secado. (Anexo 2 imagen 3, 4 y 5)
7. Los lodos son pesados en Romana.

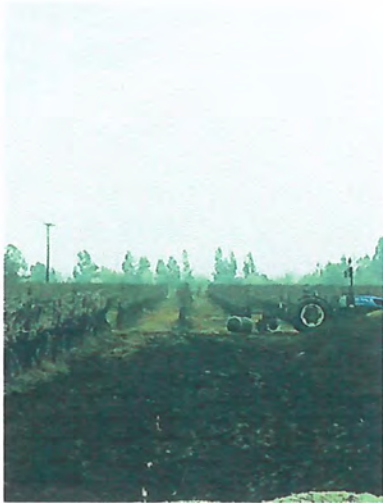
Imagen 6: Disposición de lodo

4. Luego de estabilizados son cargados y transportados en un coloso tapado con malla rashel para evitar ciertos derrames y finalmente son dispuestos en las hileras al interior del viñado, enseguida pasa un operario con un tractor equipado con una rastra de discos para voltear las primeras capas del suelo. (Anexo 2 imagen 6.)

Los lodos son utilizados como mejoradores de suelo en una superficie de 10 hectáreas ya definidas y descritas en RCA/2006. (Ver anexo 2, imagen 6)
