Anexos fotográficos UF EDIFICIO QUATTRO – Temuco.

Anexos fotográficos UF EDIFICIO QUATRO – Temuco.

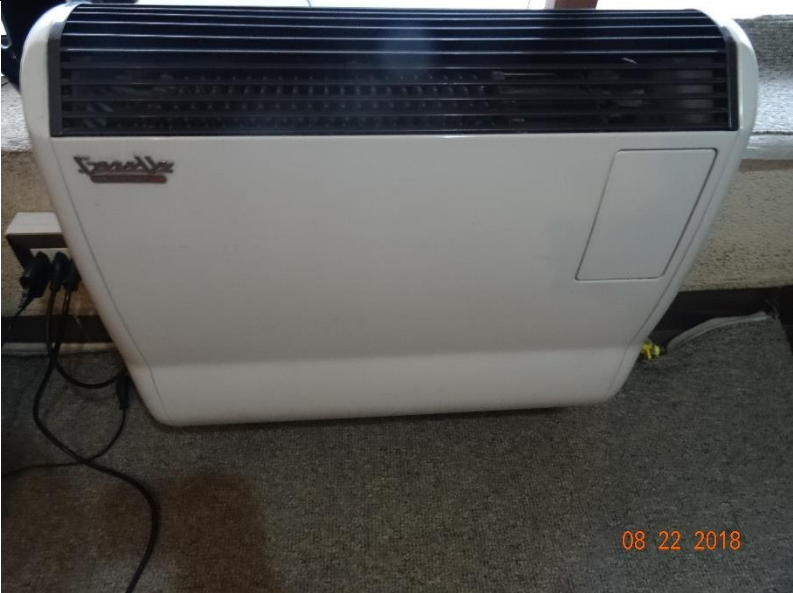
Fotografía 1.

Descripción medio de prueba: En la fotografía se observa el sistema de calefacción a gas utilizado en el Edificio Quattro de Temuco.

No aplica capítulo IV del DS 8/2015.

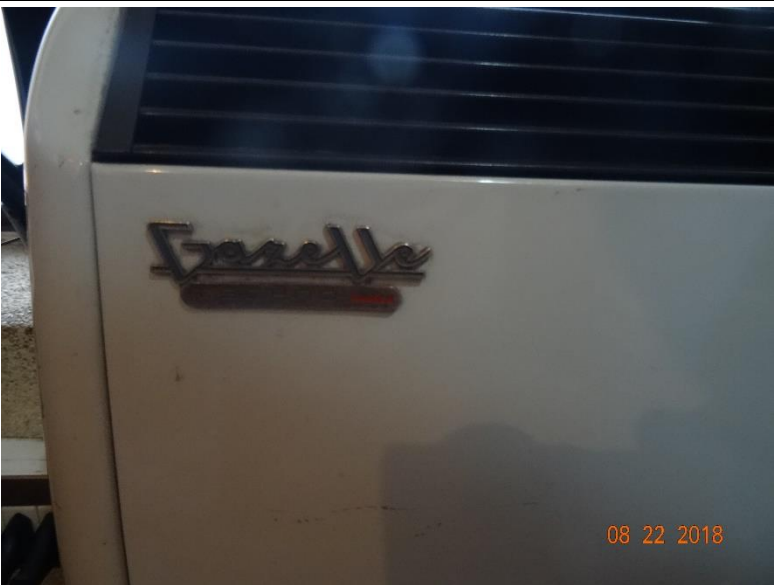
Fotografía 2.

Descripción medio de prueba: En la fotografía se observa el equipo de calefacción a gas marca Gazelle del Edificio Quattro de Temuco.

No aplica capítulo IV del DS 8/2015.

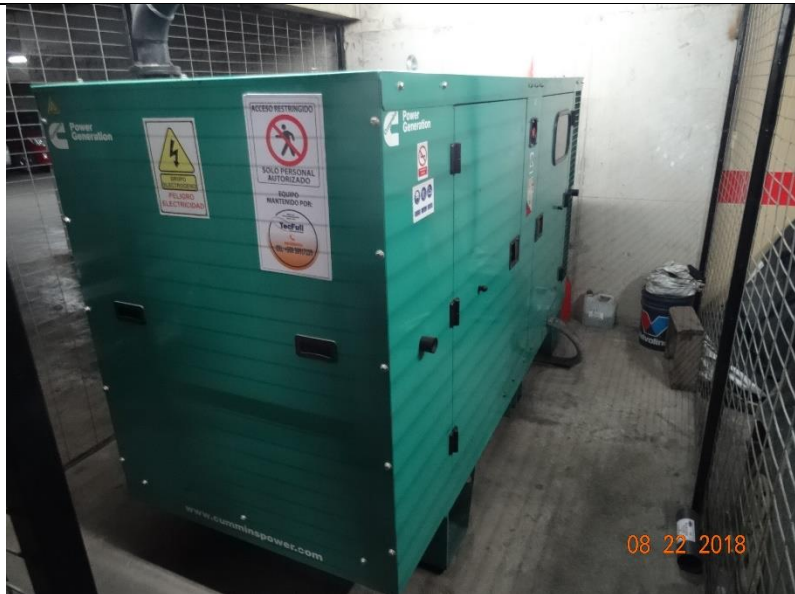
Fotografía 3.

Descripción medio de prueba: En la fotografía se observa el grupo electrógeno de respaldo marca Cummins, del Edificio Quattro de Temuco.

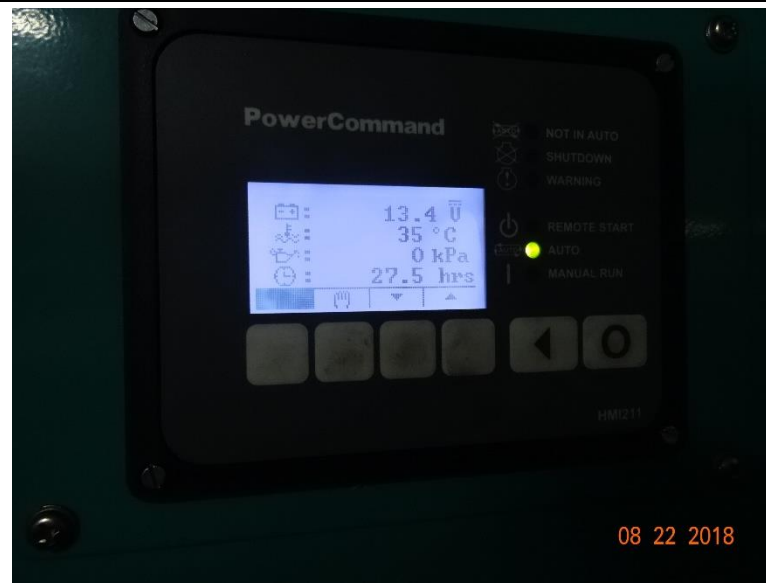
Fotografía 4.

Descripción medio de prueba: En la fotografía se observa que el horómetro del grupo electrógeno del Edificio Quattro, a la hora de la fiscalización, registra un valor de 27,5 horas. Se constata horómetro digital sin vuelta a cero, sellado e inviolable.

Aplica y cumple Art. 51 del DS 8/2015.
