Anexos fotográficos UF EDIFICIO CENTRO LYNCH – Temuco.

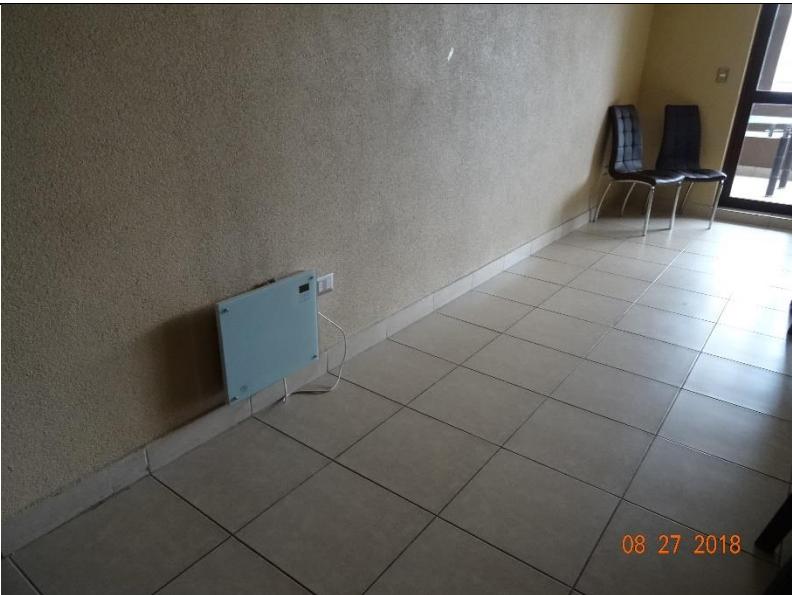
| Registros | |
|--|--|
| Fotografía 1. Descripción medio de prueba: En la fotografía se observa el sistema de calefacción eléctrico utilizado en el Edificio Centro Lynch de Temuco. No aplica capítulo IV del DS 8/2015. | Fotografía 2. Descripción medio de prueba: En la fotografía se observa el sistema de calefacción eléctrico utilizado en el Edificio Centro Lynch de Temuco. No aplica capítulo IV del DS 8/2015. |

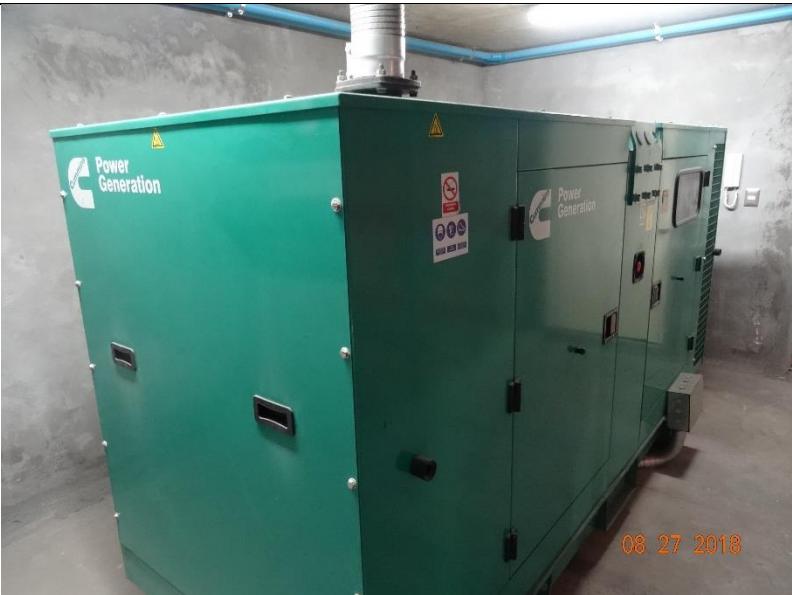
| Registros | |
|--|---|
| <p>Fotografía 3. Fecha: 27/08/2018.</p> <p>Descripción medio de prueba: En la fotografía se observa el grupo electrógeno de respaldo, marca Cummins de 72 KW, del Edificio Centro Lynch de Temuco.</p> | <p>Fotografía 4. Fecha: 27/08/2018.</p> <p>Descripción medio de prueba: En la fotografía se observa que el horómetro del grupo electrógeno del Edificio Centro Lynch, a la hora de la fiscalización, registra un valor de 5,57 horas. Se constata horómetro digital sin vuelta a cero, sellado e inviolable.</p> <p>Cumple Art. 51 del DS 8/2015.</p> |
