# Anexos fotográficos UF EDIFICIO TORRE CITYHOUSE – Temuco.

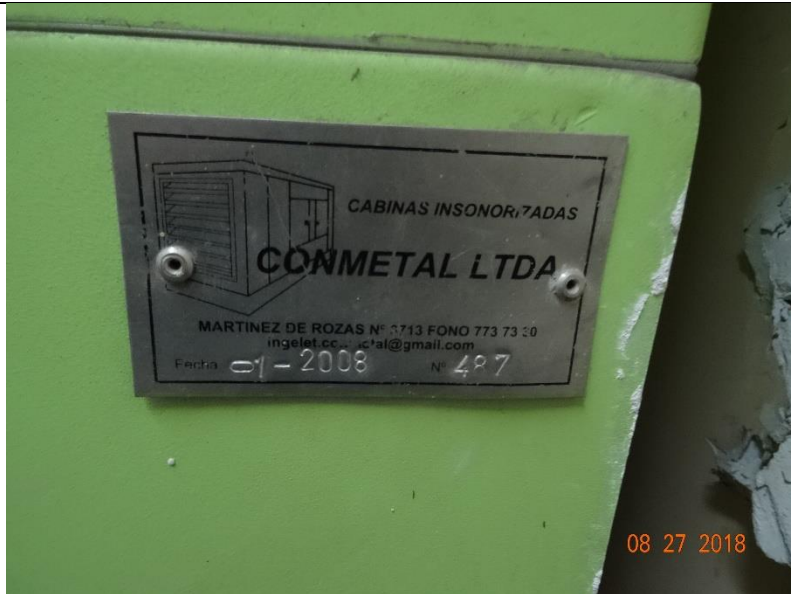
**Fotografía 3.**

**Descripción medio de prueba:** En la fotografía se observa el grupo electrógeno de respaldo, marca Conmetal Ltda., del Edificio Torre CityHouse de Temuco.

No aplica capítulo IV del DS 8/2015. (edificio sin calderas, con calefacción a gas).

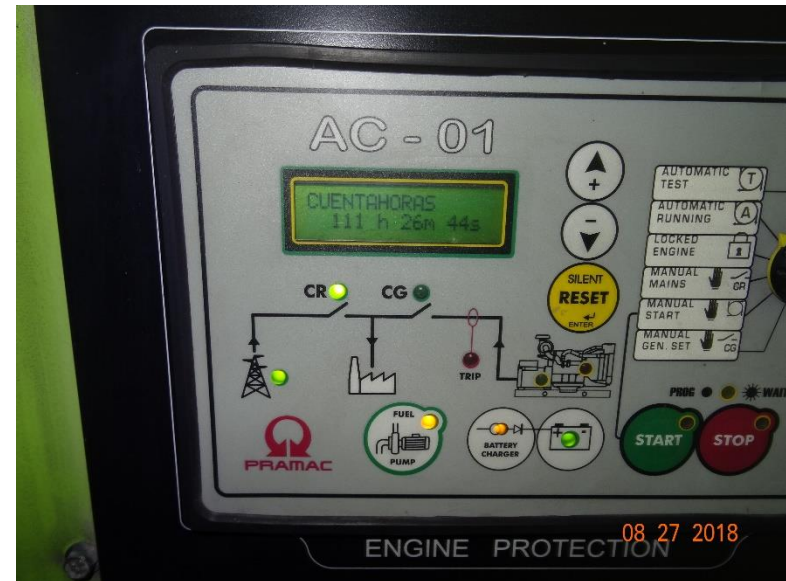
**Fotografía 4.**

**Descripción medio de prueba:** En la fotografía se observa que el horómetro del grupo electrógeno del Edificio Torre CityHouse, a la hora de la fiscalización, registra un valor de 111 horas. Se constata horómetro digital sin vuelta a cero, sellado e inviolable.

Cumple Art. 51 del DS 8/2015.
