INFORME TÉCNICO DE FISCALIZACIÓN AMBIENTAL

RELLENO SANITARIO SANTA MARTA

DFZ-2017-6097-XIII-RCA-IA

NOVIEMBRE 2018

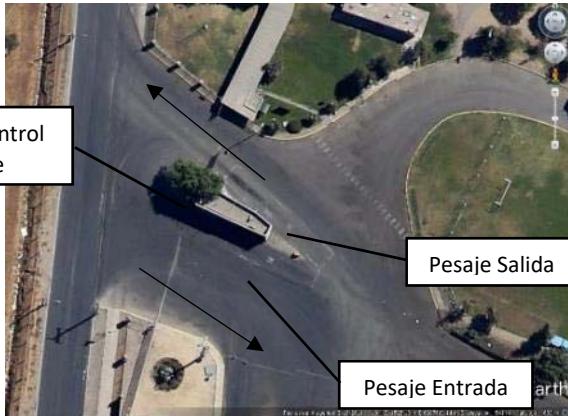
**Figura 7**

Descripción del medio de prueba: Imagen satelital muestra instalaciones implementadas para el control de acceso de residuos en la ETPS.

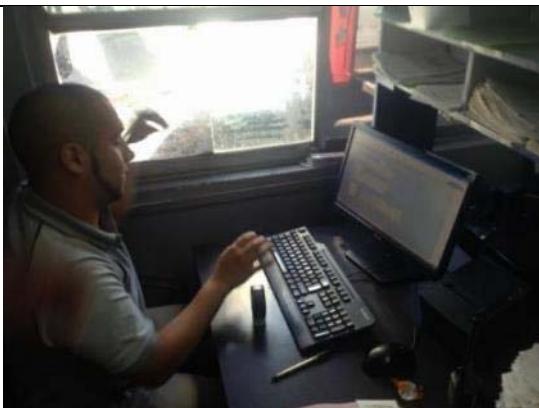
**Fotografía 1.****Fecha:** 28-11-2017

Descripción del medio de prueba: Vista de entrega de Ticket del sistema de control automatizado en la entrada en la ETPS.

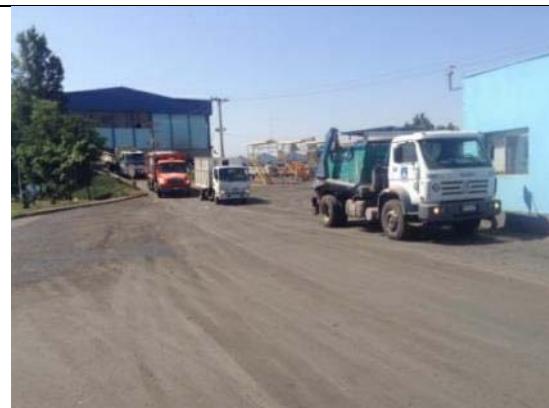
Fotografía 2.**Fecha:** 28-11-2017

Descripción del medio de prueba: Vista de pesaje en salida en la ETPS.

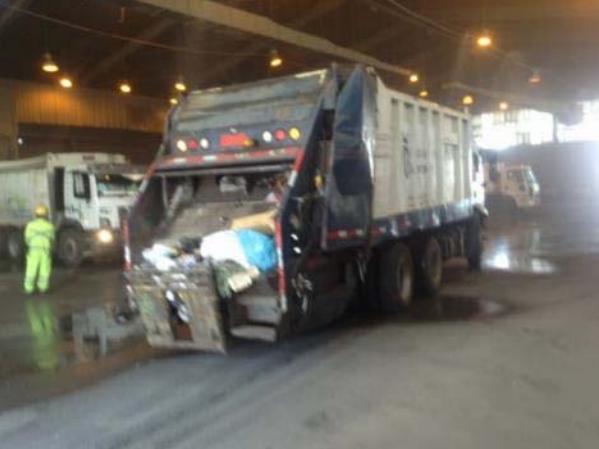
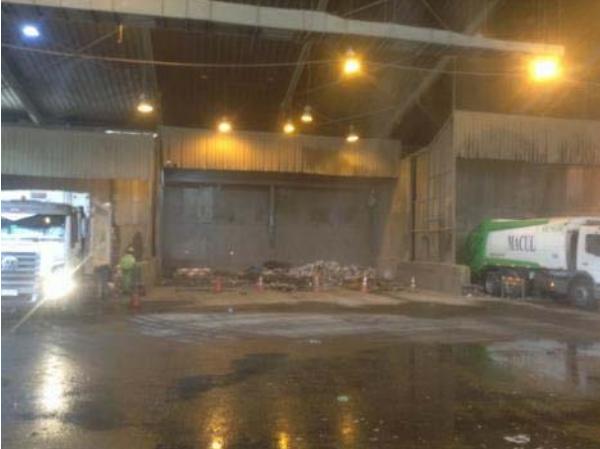
Fotografía 3.	Fotografía 4.	Fotografía 5.	Fecha: 28-11-2017
Descripción del medio de prueba: Circulación de camiones con residuos dentro del ADD.		Descripción del medio de prueba: Procedimiento de descarga de residuos en buzones.

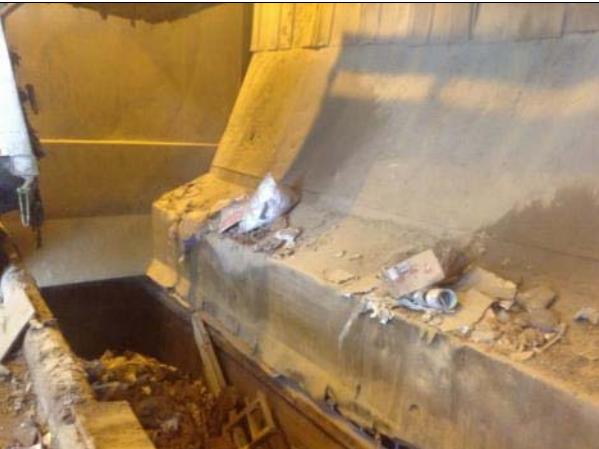
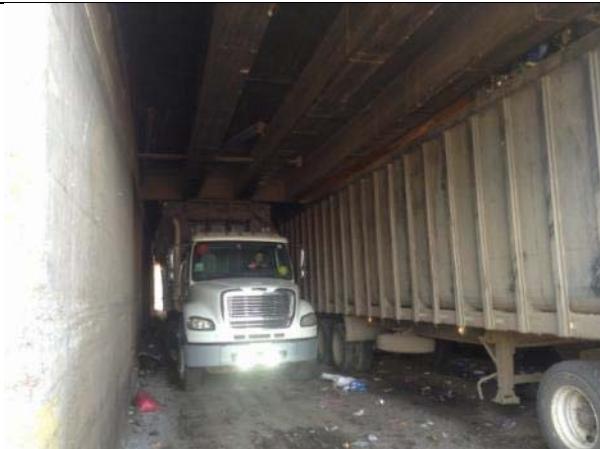
Fotografía 6.	Fotografía 7.		
Descripción del medio de prueba: Buzón de descarga.		Descripción del medio de prueba: Procedimiento de carga de contenedores de transferencia.

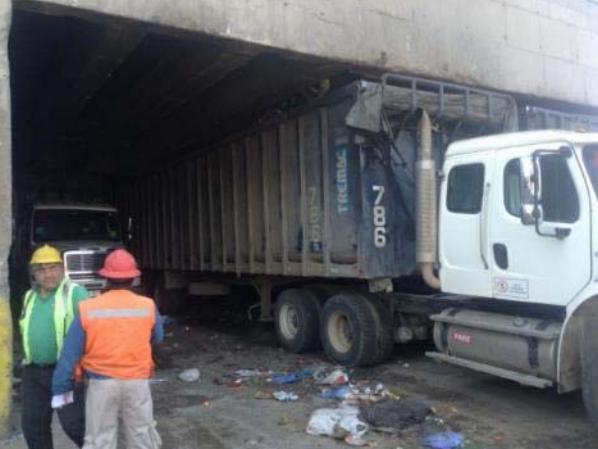
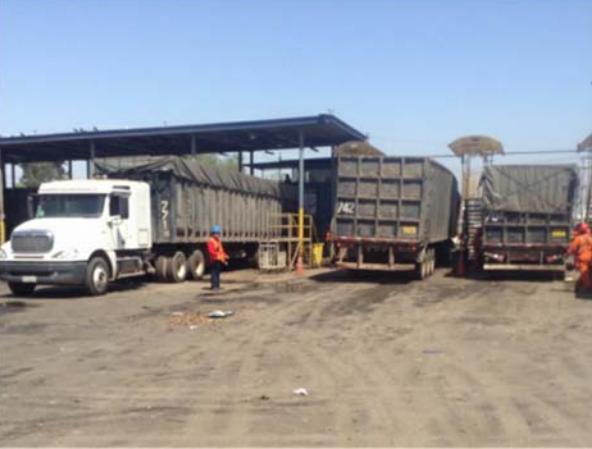
Fotografía 8.	Fecha: 28-11-2017	Fotografía 9.	Fecha: 28-11-2017
Descripción del medio de prueba: Procedimiento de carga de contenedores de transferencia.		Descripción del medio de prueba: Procedimiento de encarpado de contenedores de transferencia., previa marcha al Relleno sanitario Santa Marta.

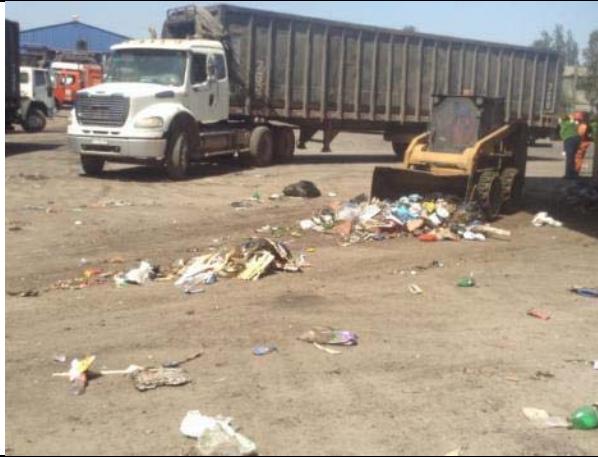
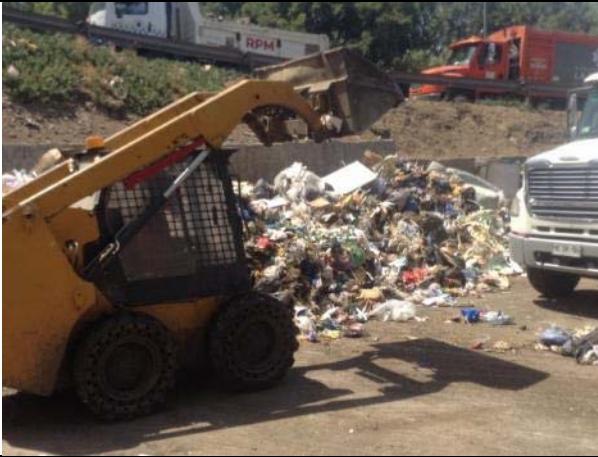
Se observó la presencia de residuos dispersos en las zonas de circulación de camiones, así como la limpieza manual y con un mini cargador frontal. Alejandro Toledo (Supervisor de Operaciones), mencionó que cuentan para labores de limpieza con 2 retroexcavadoras y un minicargador, y los fines de semana se contrata el servicio de barredora mecanizada. Se constató que el minicargador acopia los residuos en la parte posterior del edificio de transferencia.

Fotografía 10.	Fecha: 28-11-2017	Fotografía 11.	Fecha: 28-11-2017	
Descripción del medio de prueba: Limpieza de sector con minicargador.		Descripción del medio de prueba: Acumulación de residuos en área de circulación de camiones.

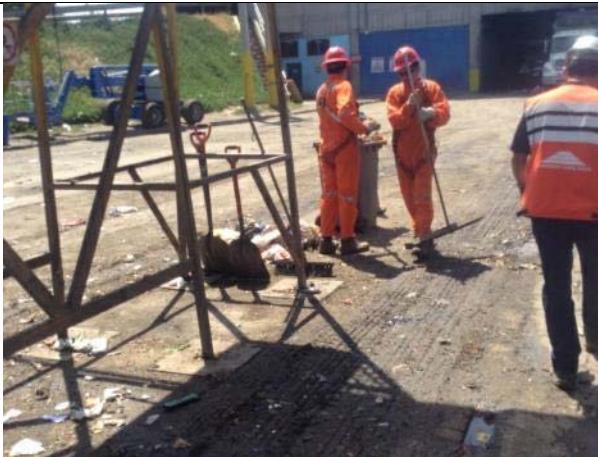
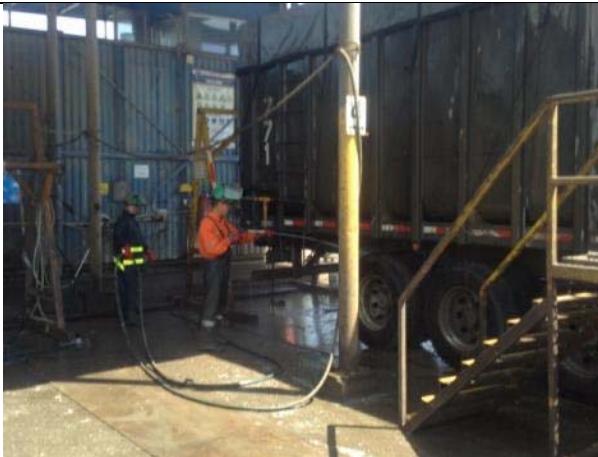
Fotografía 12.	Fecha: 28-11-2017	Fotografía 13.	Fecha: 28-11-2017	
Descripción del medio de prueba: Equipo de limpieza manual en área de circulación de camiones.		Descripción del medio de prueba: Lavado de tolvas de transferencia.

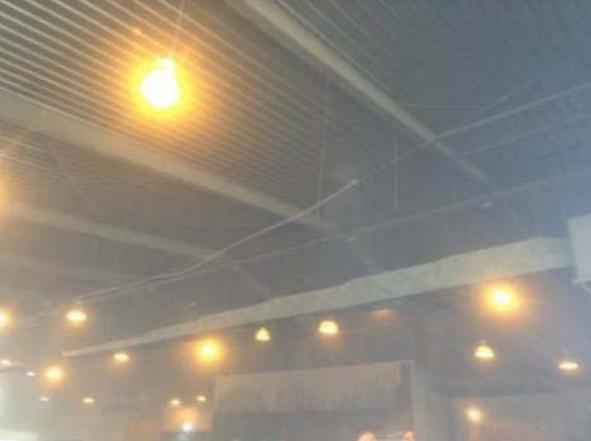
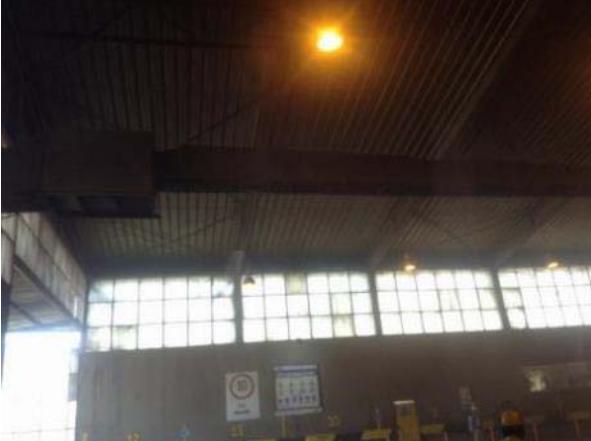
Fotografía 14. Descripción del medio de prueba: Sistema de inyección forzada de aire y línea de nebulizadores.	Fecha: 28-11-2017	Fotografía 15. Descripción del medio de prueba: Sistema de inyección forzada de aire y línea de nebulizadores.	Fecha: 28-11-2017

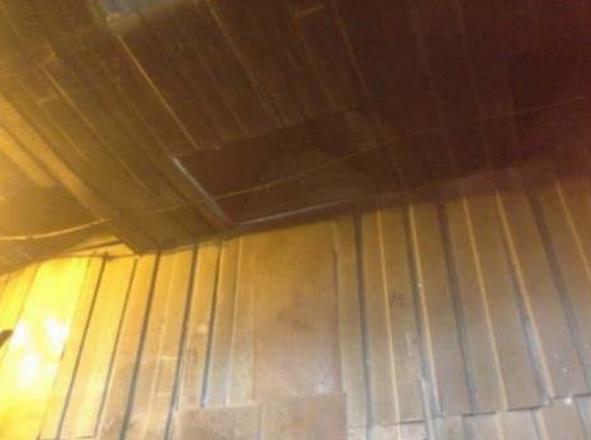
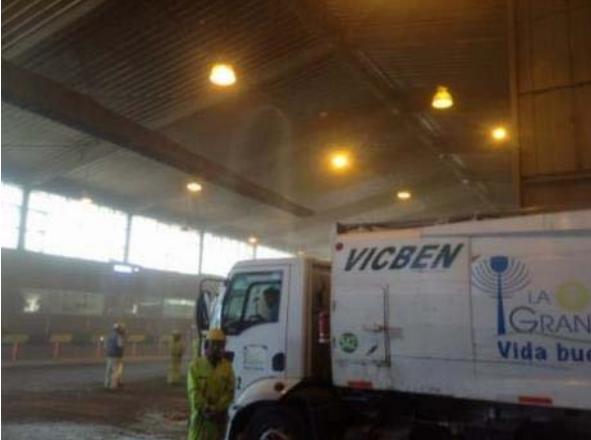
Fotografía 16. Descripción del medio de prueba: Campanas de captación de gases en módulo de descarga.	Fecha: 28-11-2017	Fotografía 17. Descripción del medio de prueba: Operación de nebulizadores.	Fecha: 28-11-2017

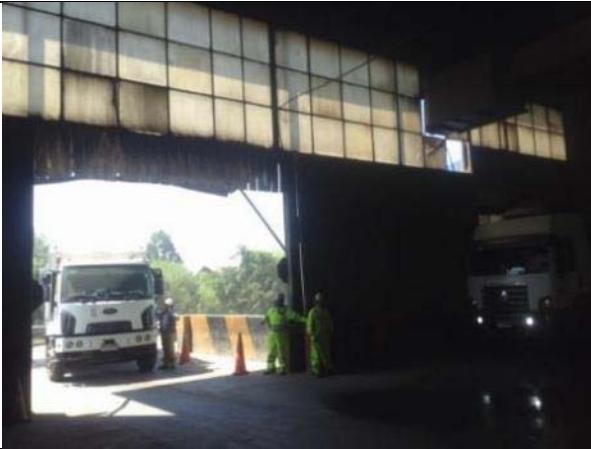
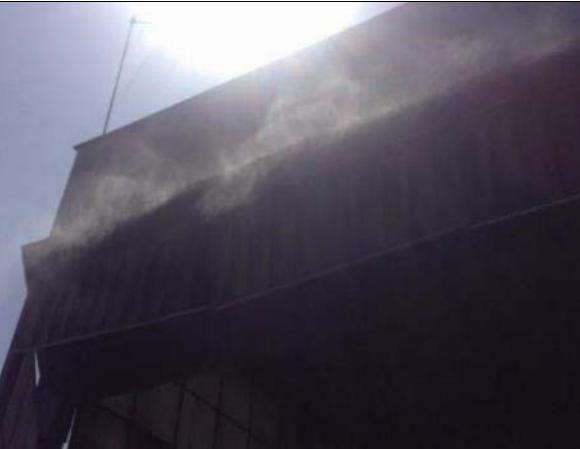
Se constató que se retiraron las cortinas flexibles en los portales de entrada y salida del Área de Descarga Directa. Marcelo Gutiérrez indicó que esto se realizó porque los camiones arrastraban la estructura de las cortinas constantemente. En tanto, se constató que en la salida del ADD se implementó un sistema de aspersores, en reemplazo de la cortina flexible.

Fotografía 18. Fecha: 28-11-2017	Descripción del medio de prueba: Retiro de cortinas flexibles en portal de entrada.	Fotografía 19. Fecha: 28-11-2017	Descripción del medio de prueba: Retiro de cortinas flexibles en el portal de salida y operación de sistema de nebulización.

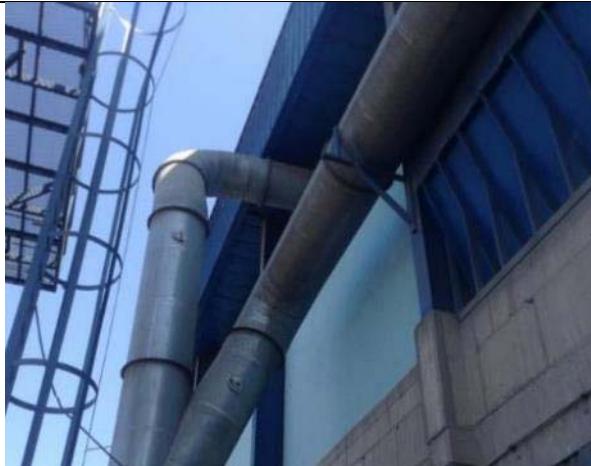
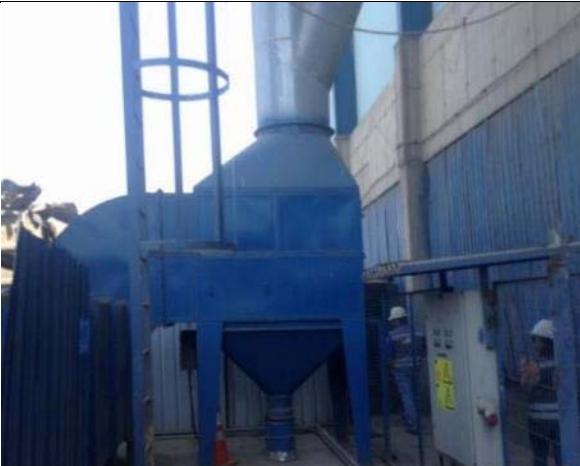
Fotografía 20. Fecha: 28-11-2017	Descripción del medio de prueba: Filtro manga (parte superior).	Fotografía 21. Fecha: 28-11-2017	Descripción del medio de prueba: Filtro manga (parte inferior).

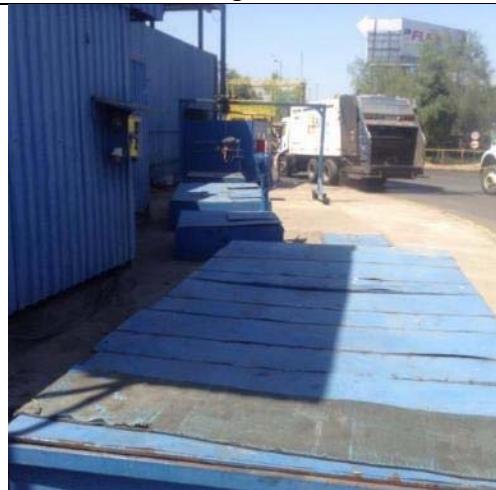
Fotografía 22.	Fecha: 28-11-2017
Descripción del medio de prueba: Pozo de acumulación de RILes ubicado detrás del área de lavado de camiones.

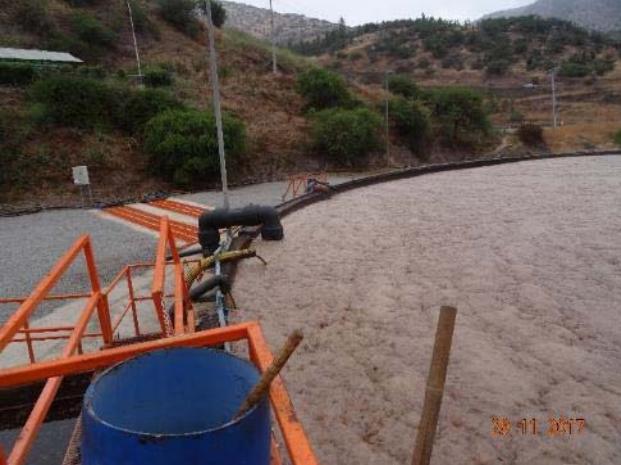
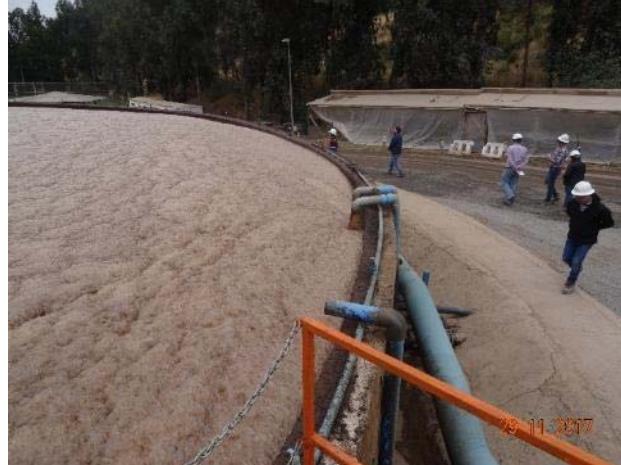
Fotografía 23.	Fecha: 29-11-2017	Fotografía 24.	Fecha: 29-11-2017
Descripción del medio de prueba: Entrada de lixiviado del Relleno Sanitario al Reactor Biológico		Descripción del medio de prueba: Entrada de lixiviado del Relleno Sanitario al Reactor Biológico

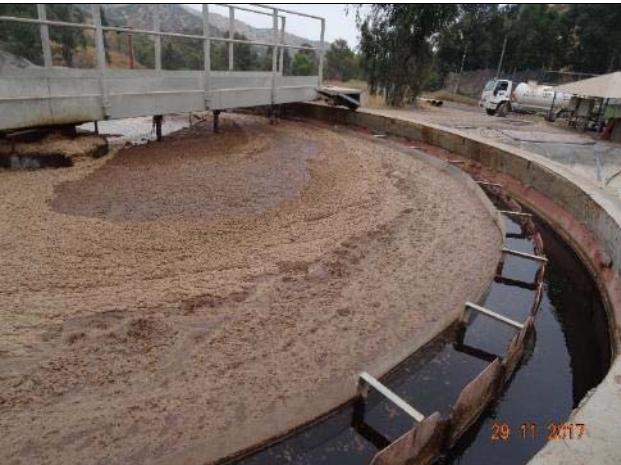
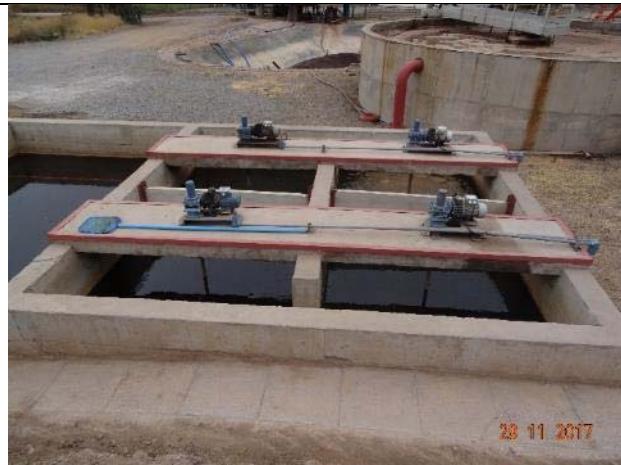
Fotografía 25.	Fecha: 29-11-2017	Fotografía 26.	Fecha: 29-11-2017
Descripción del medio de prueba: Sedimentador de Planta de Tratamiento de Lixiviados.		Descripción del medio de prueba: Tratamiento físico-químico.

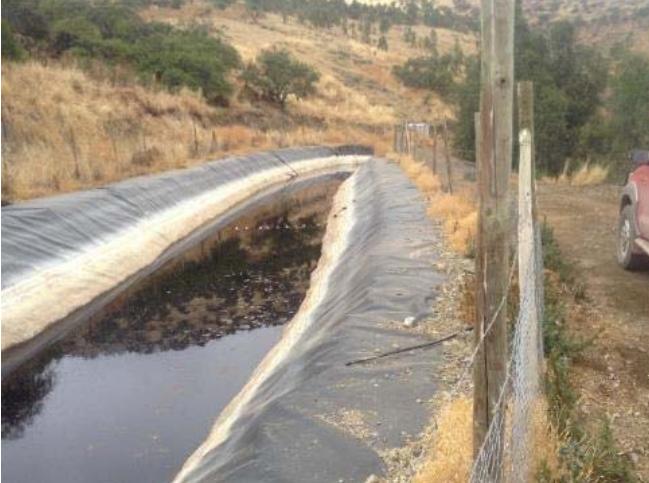
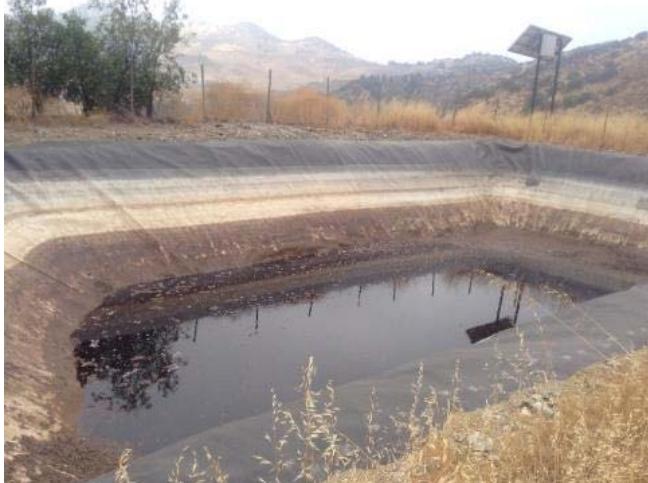
Fotografía 29.	Fecha: 29-11-2017	Fotografía 30.	Fecha: 29-11-2017
Descripción del medio de prueba: Piscina de regulación Zona intermedia Filtro Verde.		Descripción del medio de prueba: E Piscina de regulación Zona alta Filtro Verde.

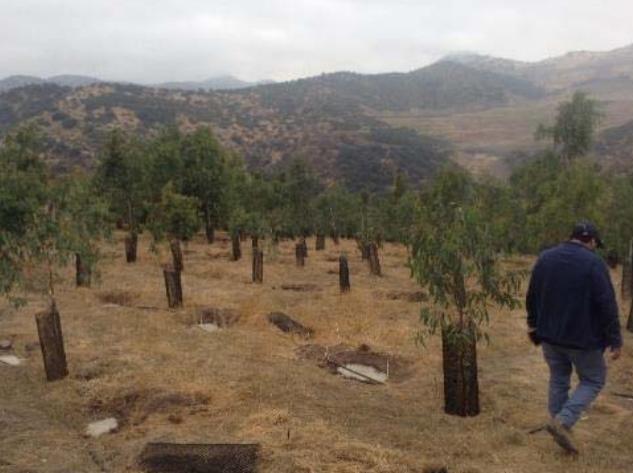
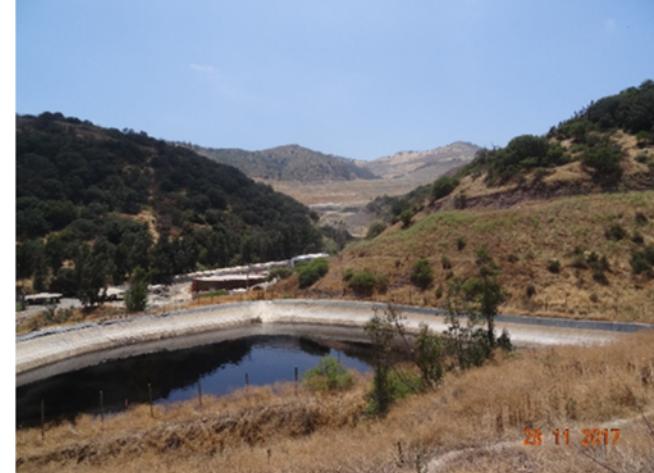
Fotografía 31.	Fecha: 29-11-2017	Fotografía 32.	Fecha: 29-11-2017
Descripción del medio de prueba: Riego de Eucaliptus con efluente secundario.		Descripción del medio de prueba: Piscina P3.

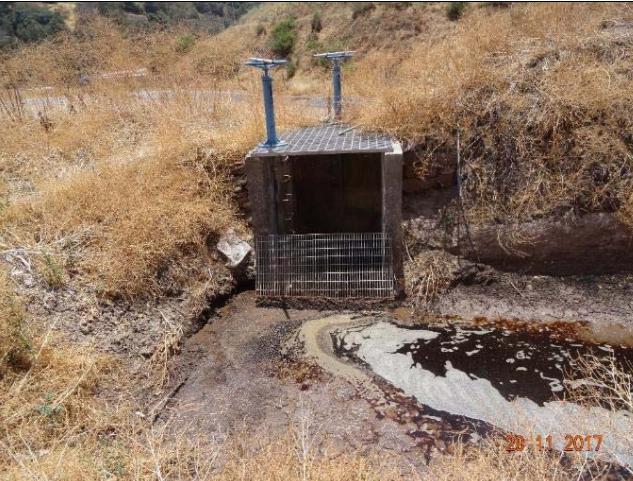
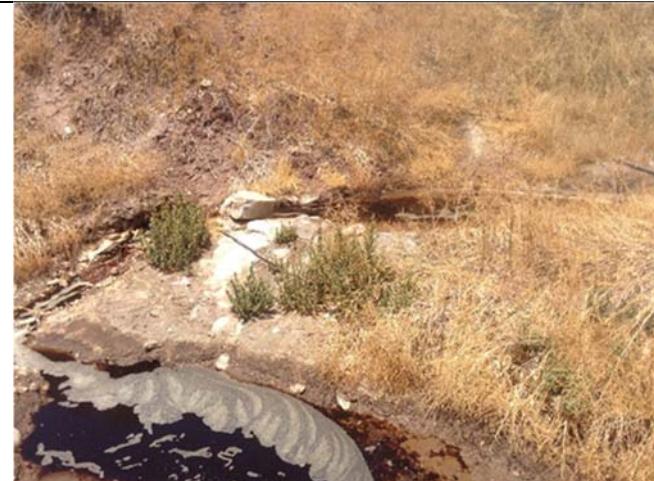
Fotografía 33.	Fecha: 29-11-2017	Fotografía 34.	Fecha: 29-11-2017
Descripción del medio de prueba: Compuerta de derivación ubicada al costado de la Piscina P3, se observa que se encuentra bloqueado el ingreso de efluente terciario.		Descripción del medio de prueba: Tramo de Canal de descarga entre piscina P3 y punto de descarga A3.

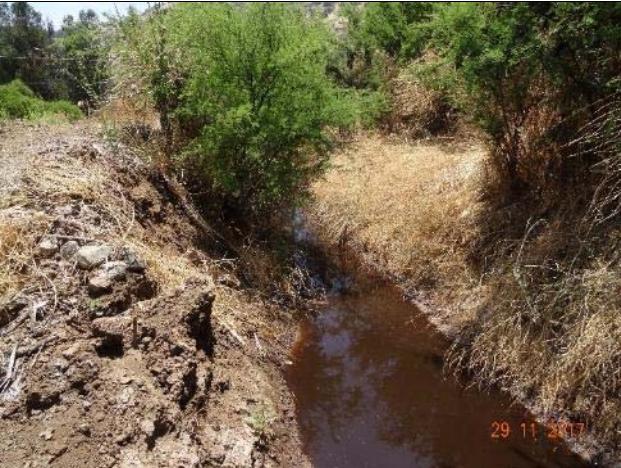
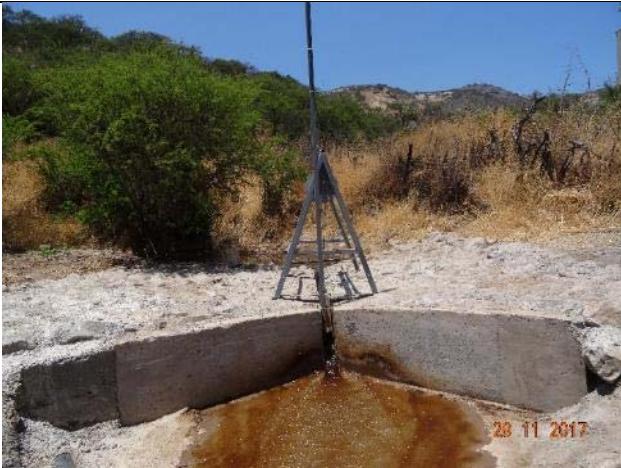
Fotografía 35.	Fecha: 29-11-2017	Fotografía 36.	Fecha: 29-11-2017
Descripción del medio de prueba: Canal de descarga de Efluente Terciario.		Descripción del medio de prueba: Canaleta de Medición de DQO.

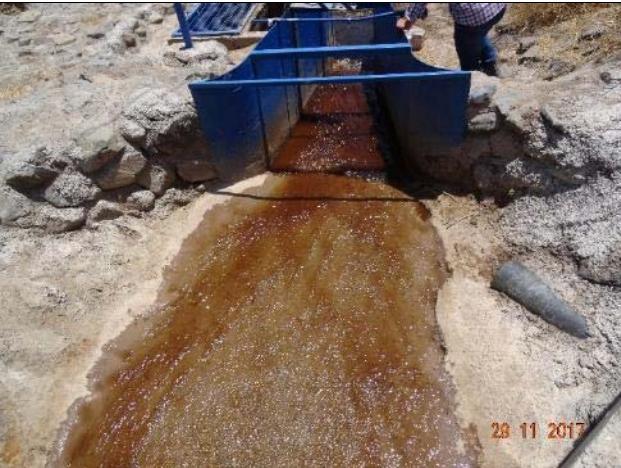
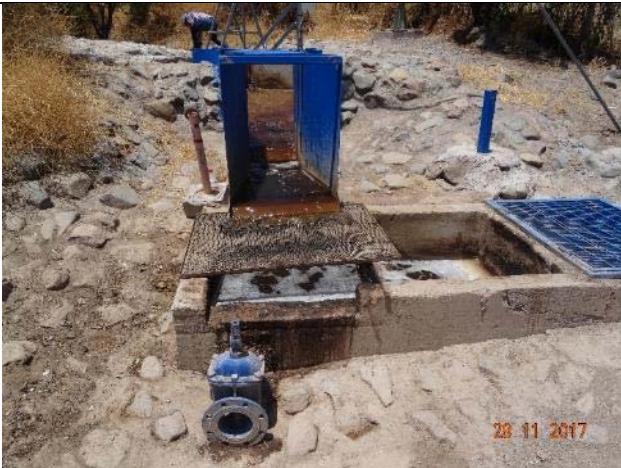
Fotografía 37.	Fecha: 29-11-2017	Fotografía 38.	Fecha: 29-11-2017
Descripción del medio de prueba: Canaleta Parshall para medición de Caudal.		Descripción del medio de prueba: Obra de bypass, que intercepta descarga de efluente terciario por A3 hacia red canales.

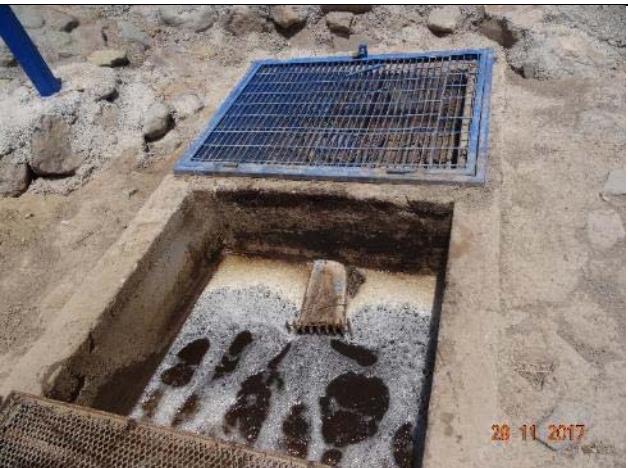
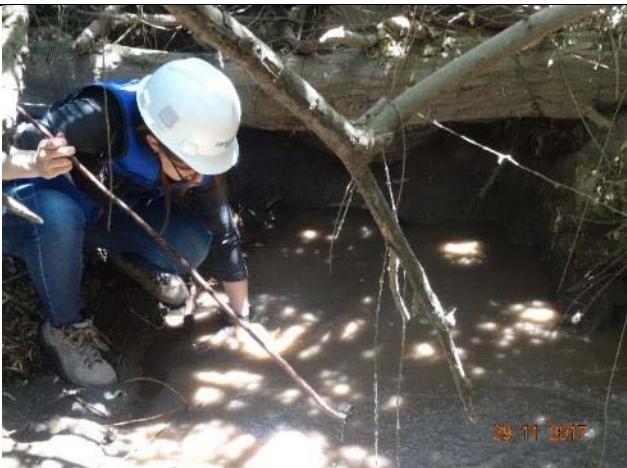
Fotografía 39.	Fecha: 29-11-2017	Fotografía 40.	Fecha: 29-11-2017
Descripción del medio de prueba: Inicio de tubería by pass.		Descripción del medio de prueba: Profesional de la DGA tocando desembocadura de tubería by pass en parcela ubicada en calle Los Eucaliptus, coordenadas UTM 6.269.N y 329.737 E

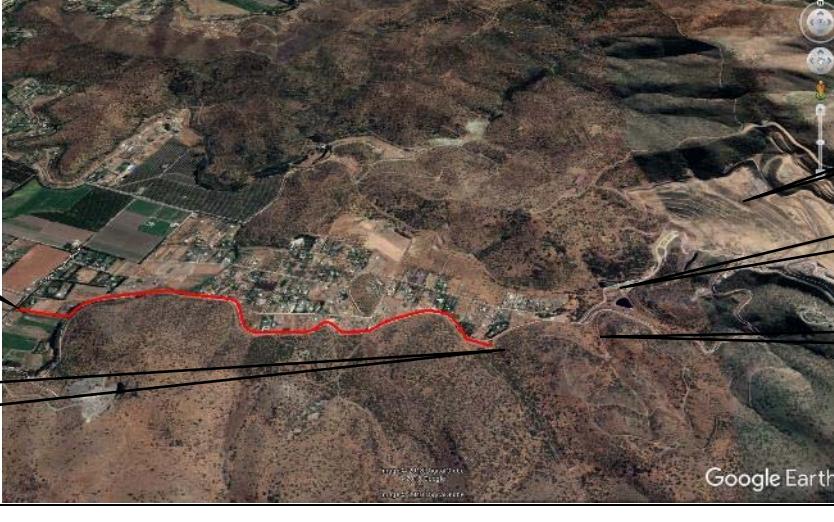
Número de hecho constatado: 9	Estación N°: 9 y 10
Documentación Revisada:	
Exigencia (s): RCA N°417/2005, "Plan de Manejo Hídrico y Manejo de Suelos del Área de Disposición del Efluente"	
Considerando 5.1.5 <i>Dar cumplimiento a lo dispuesto por el Código de Aguas para la aprobación previa de las obras que significan intervención de cauces, como los drenes, barreras, estanques y compuertas de control. Además, cualquier otro uso, función o infraestructura que se piense instalar en los cauces naturales, deberá cumplir, dependiendo del tipo de obra de que se trate, con lo dispuesto en los Artículos 41 y 171 del Código de Aguas. Dichas autorizaciones en caso de proceder deberán encontrarse tramitadas antes del inicio de la fase de operación del proyecto.</i>	
Hecho (s):	
Se visitó canaleta Parshall, ubicada en la Quebrada El Aguilar (A3), donde está instalado el sistema de medición en línea de los parámetros DQO y Caudal, en que se observó que las descargas de efluente tratado son encausadas por medio de tubería enterrada hasta un punto de descarga situado en predio privado ubicado en el sector del camino Los Eucaliptus, coordenadas UTM 6.269.N y 329.737 E. Las características del by pass corresponden a una tubería de HDP enterrada de 200 mm de diámetro, 2 kilómetros de largo y con capacidad de 50 l/s aproximadamente, cuyo trazado pasa por el costado del camino "Hornos de Lonquén". De acuerdo a lo indicado por Marcelo Mejías, el by pass comenzó a operar en el mes de mayo de 2017. Giselle Carrasco indicó que no se ha realizado solicitud de pertinencia respecto de la ejecución de esta obra.

<p>Descarga de By Pass</p> <p>Inicio de By Pass Punto A3</p> <p>Relleno Sanitario</p> <p>Planta de Tratamiento de Lixiviados</p> <p>Tratamiento Terciario</p> <p>Google Earth</p>			
Figura 17	Descripción del medio de prueba: Trazado del by pass, punto A3 hacia parcela ubicada en Calle Los Eucaliptus.

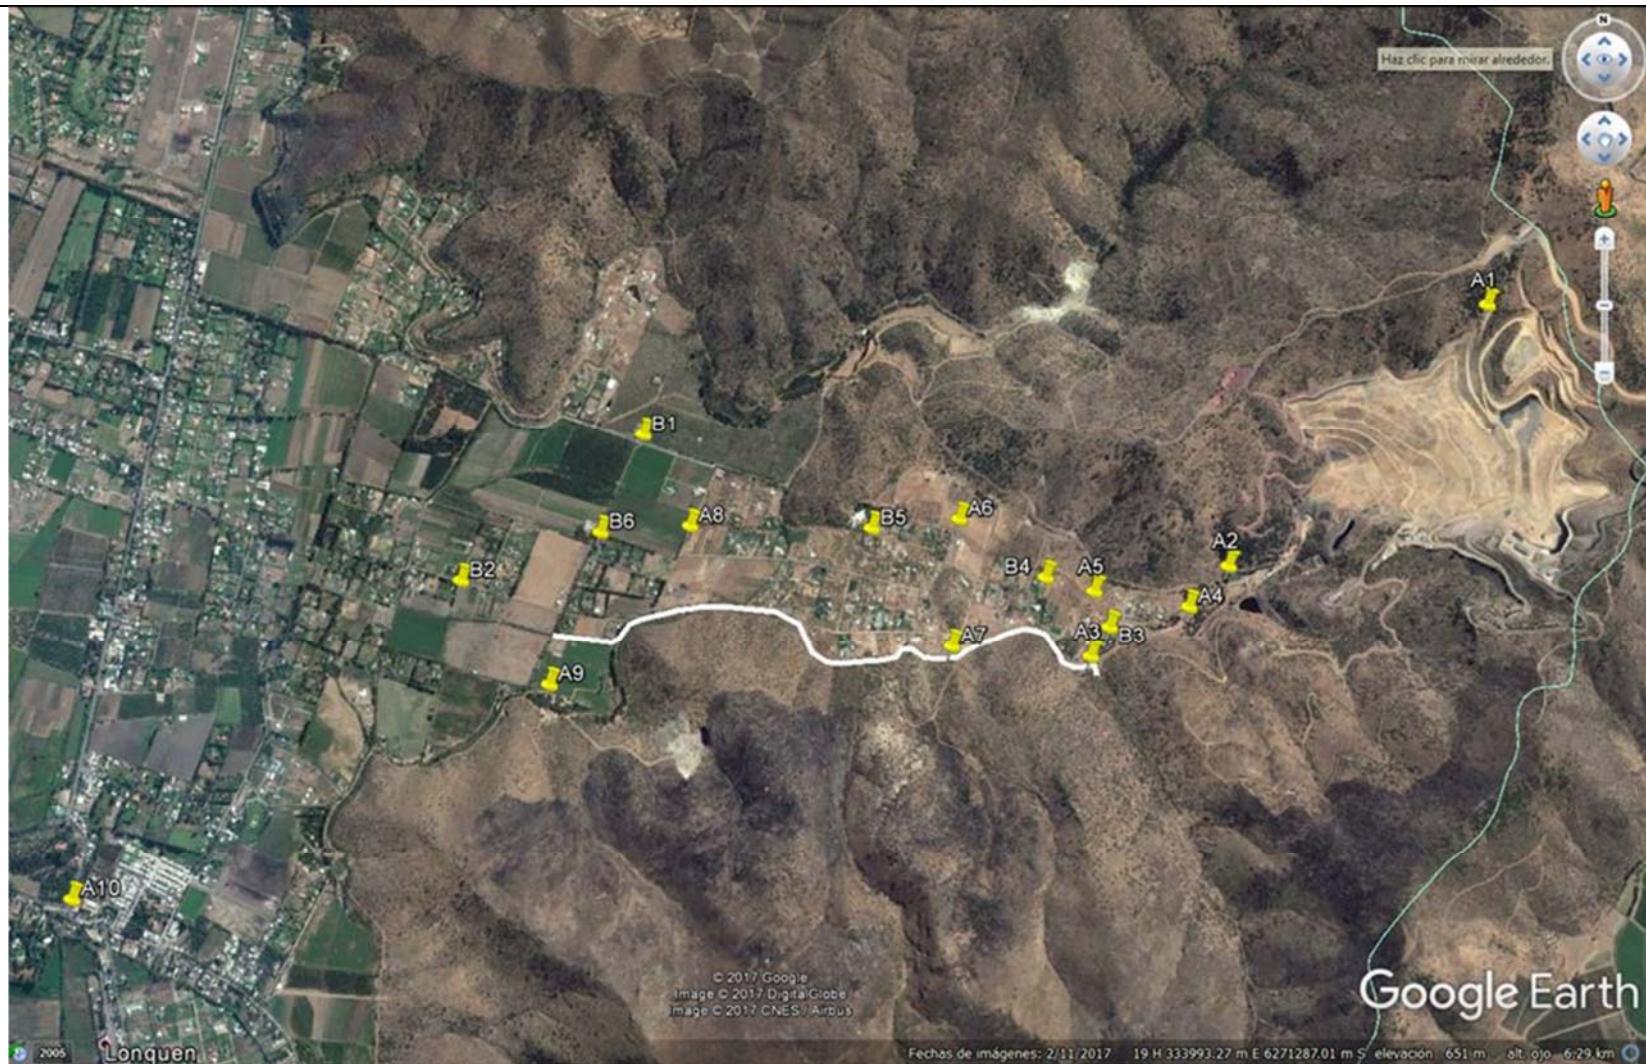
Figura 18

Descripción del medio de prueba: Ubicación de la red monitoreo de aguas.

descarga de efluentes con el Estero El Gato; para estos puntos intermedios se realizaron mediciones hasta mayo de 2017, y posteriormente se declararon como puntos secos a raíz de la implementación del by pass (Ver Figura 18).

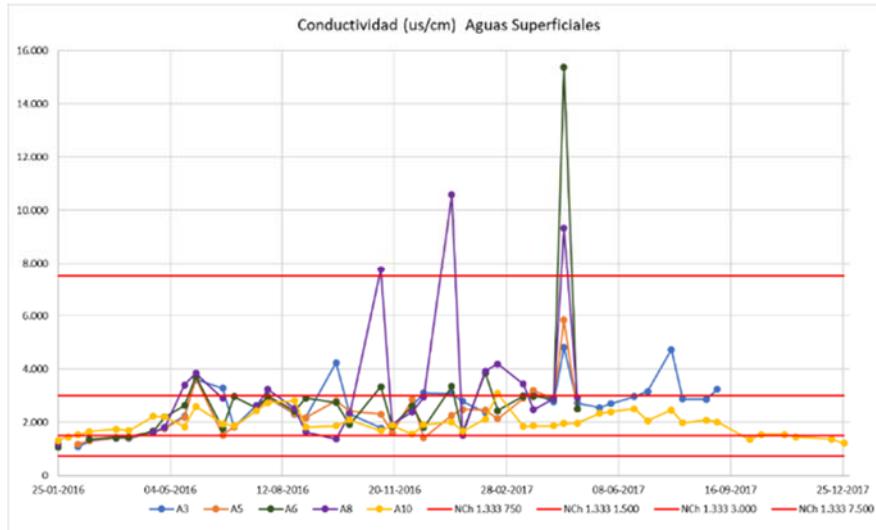
Figura 23

Descripción del medio de prueba: Gráfico de comportamiento de Conductividad en Aguas Superficiales, periodo 2016-2017.

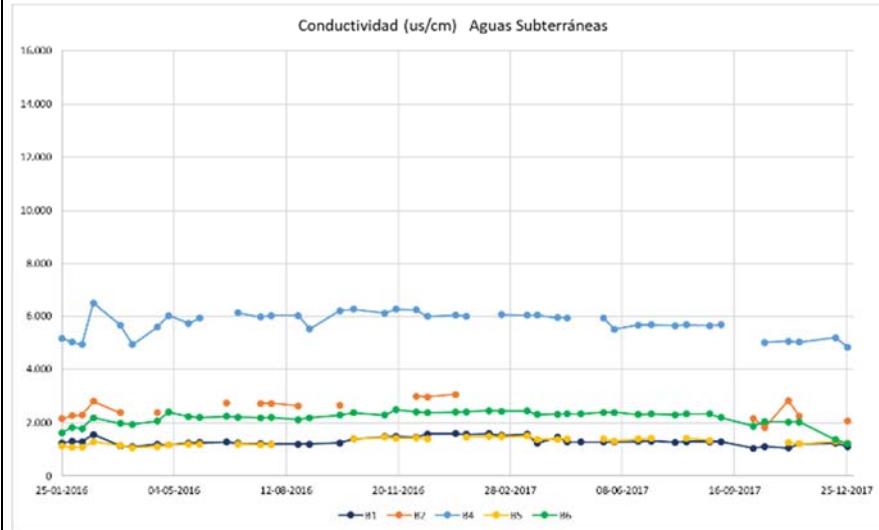
Figura 24

Descripción del medio de prueba: Gráfico de comportamiento de Conductividad en Aguas Subsuperficiales, periodo 2016-2017.

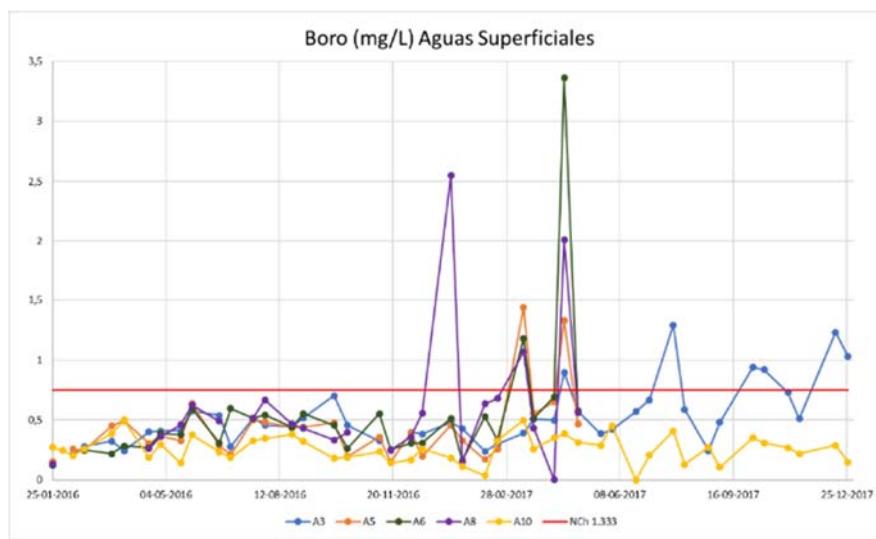
Figura 31

Descripción del medio de prueba: Gráfico de comportamiento de Boro en Aguas Superficiales, periodo 2016-2017.

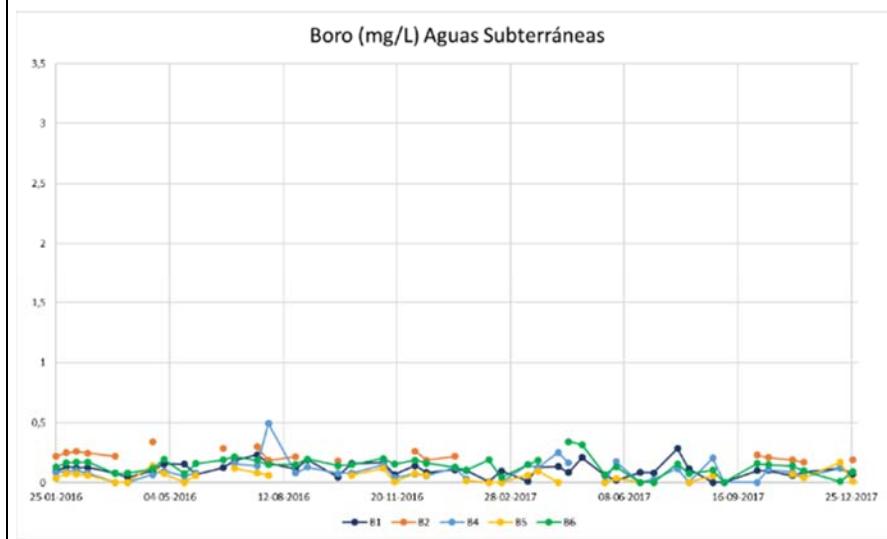
Figura 32

Descripción del medio de prueba: Gráfico de comportamiento de Boro en Aguas Subsuperficiales, periodo 2016-2017.

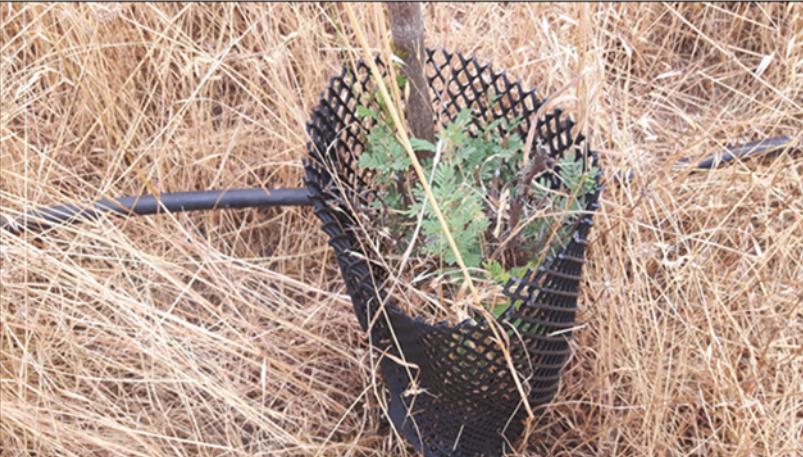
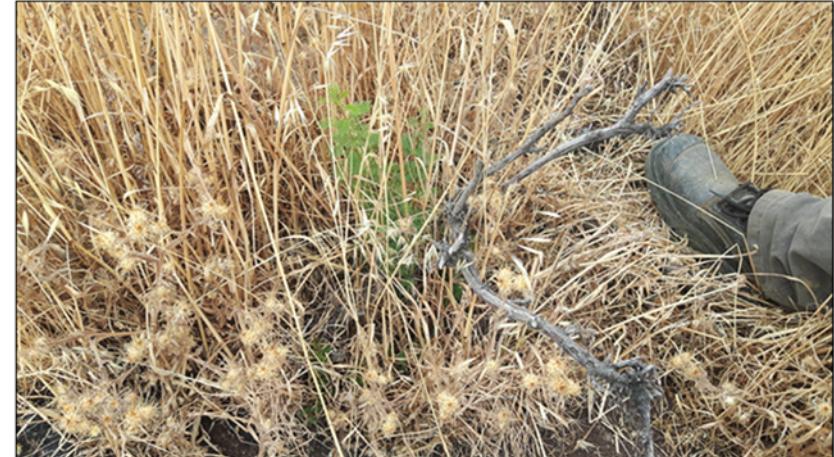
Fotografía 41.	Fecha: 29-11-2017	Fotografía 42.	Fecha: 29-11-2017
Descripción del medio de prueba: Rebrote de planta de espino en el rodal R1 afectado por incendio.		Descripción del medio de prueba: Rebrote de planta de espino en el rodal R1 afectado por incendio.

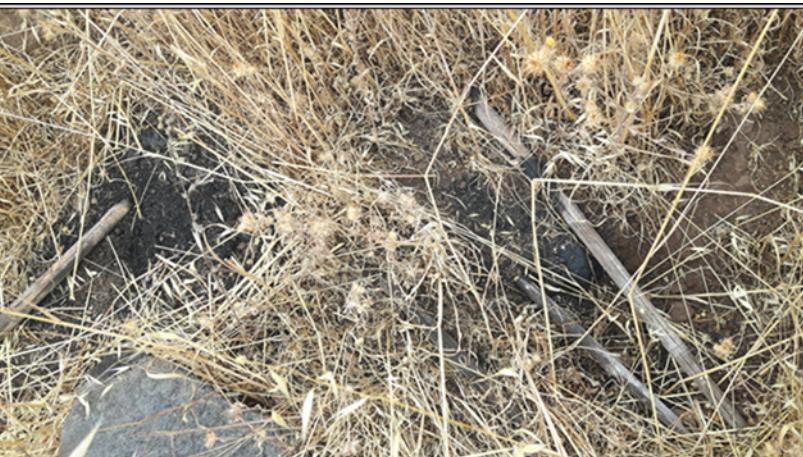
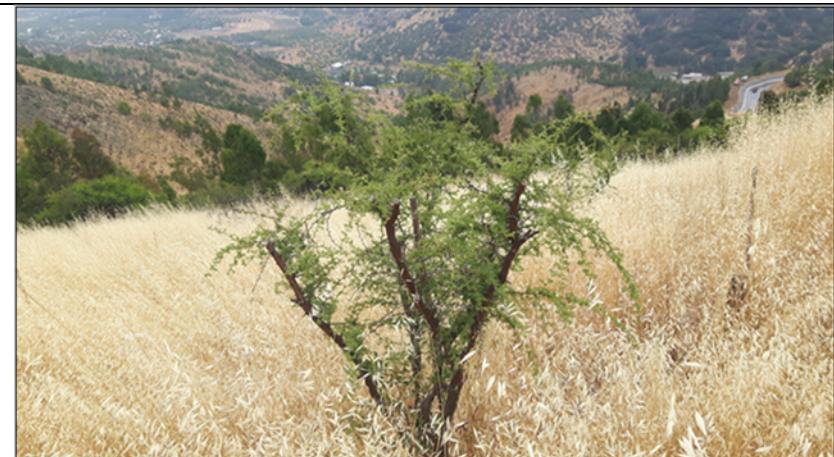
Fotografía 43.	Fecha: 29-11-2017	Fotografía 44.	Fecha: 29-11-2017
Descripción del medio de prueba: Tutores de coligüe calcinados en el rodal R1.		Descripción del medio de prueba: Planta de Espino manejada con Poda en Rodal R1.

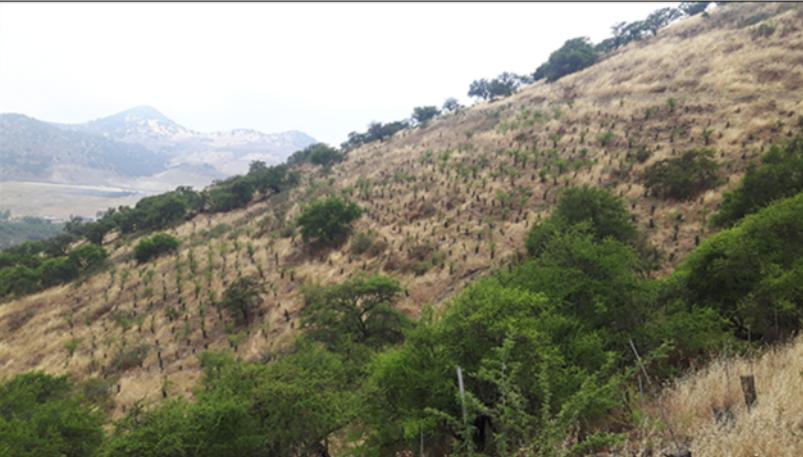
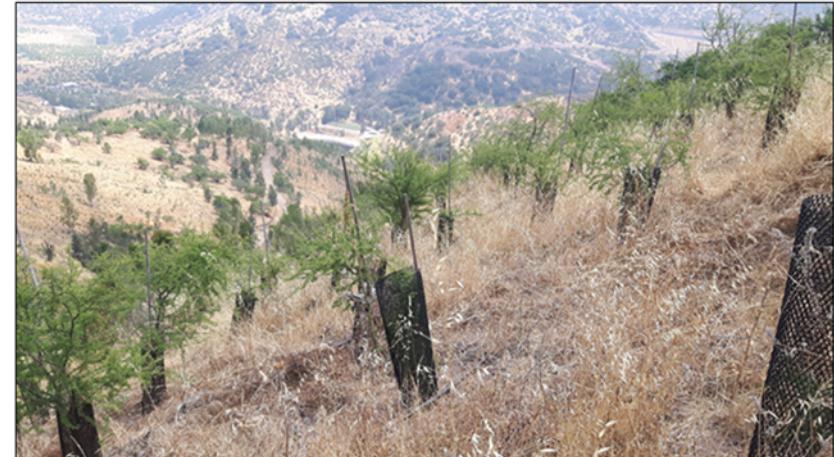
En las áreas que componían al rodal R2 no se observaron evidencias de daño por incendio. En este rodal, los árboles de Acacia caven eran de mayor envergadura en comparación a los del rodal R1, alcanzando los dos metros en algunos casos. Los árboles tenían tutores y proyector individual plástico. Se observó un sistema de riego tecnificado, compuesto por mangueras de riego dispuestas en las líneas de plantación del rodal.

Fotografía 45.	Fecha: 29-11-2017	Fotografía 46.	Fecha: 29-11-2017
Descripción del medio de prueba: Vista de una de las dos áreas que conformar el rodal R2.		Descripción del medio de prueba: Plantas de espino en el Rodal R2
