Anexos fotográficos UF EDIFICIO MINISTERIO DE OBRAS PÚBLICAS – Temuco.

## **Anexo fotográfico UF EDIFICIO MINISTERIO DE OBRAS PÚBLICAS – Temuco.**

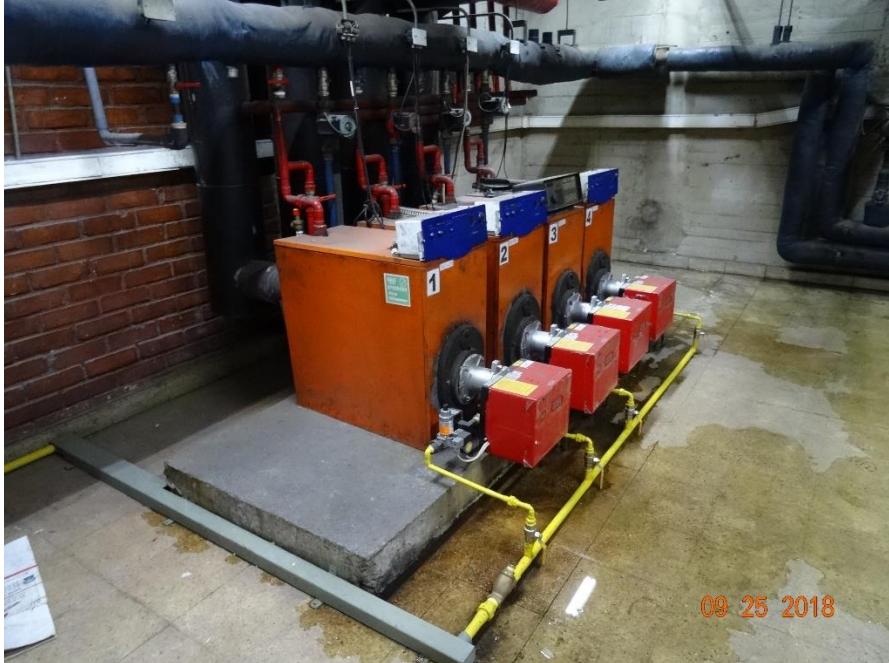
Fotografía 1.

**Descripción medio de prueba:** En la fotografía se observa las cuatro calderas a gas natural ubicadas en el piso -1 del Edificio del MOP (Ministerio de Obras Públicas) de Temuco.

Aplica Capítulo IV (combustible gaseoso exento de medición)

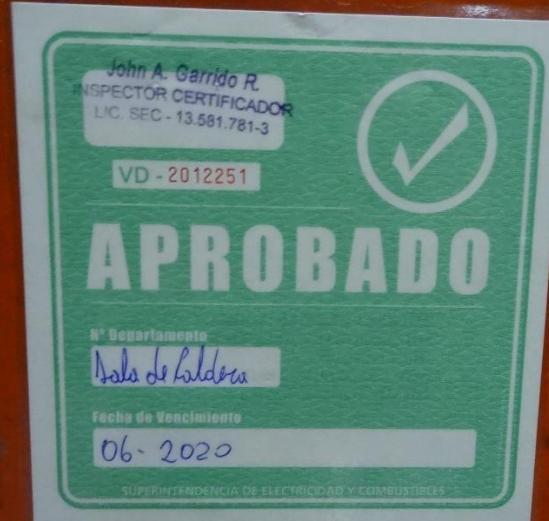
Fotografía 2.

**Descripción medio de prueba:** En la fotografía se observa el sello verde que certifica la aprobación de las Instalaciones interiores de Gas.

Aplica Capítulo IV (combustible gaseoso exento de medición)
