EJÉRCITO DE CHILE
JEFATURA DEL CMT
Sub Jefatura Zonal CMT "ARICA"

CRONOGRAMA DE CUMPLIMIENTO FISCALIZACIÓN AMBIENTAL MARZO 2018

Proyecto. Construcción by pass y reposición ruta andina, sector cruce ruta 11 Ch-km 12, etapa V, Región de Arica y Parinacota.

Resumen: El presente documento presenta las respuestas a las observaciones emitidas por la Superintendencia de Medioambiente en el marco de la Inspección Ambiental Programada, 20 y 21 de marzo del 2018.

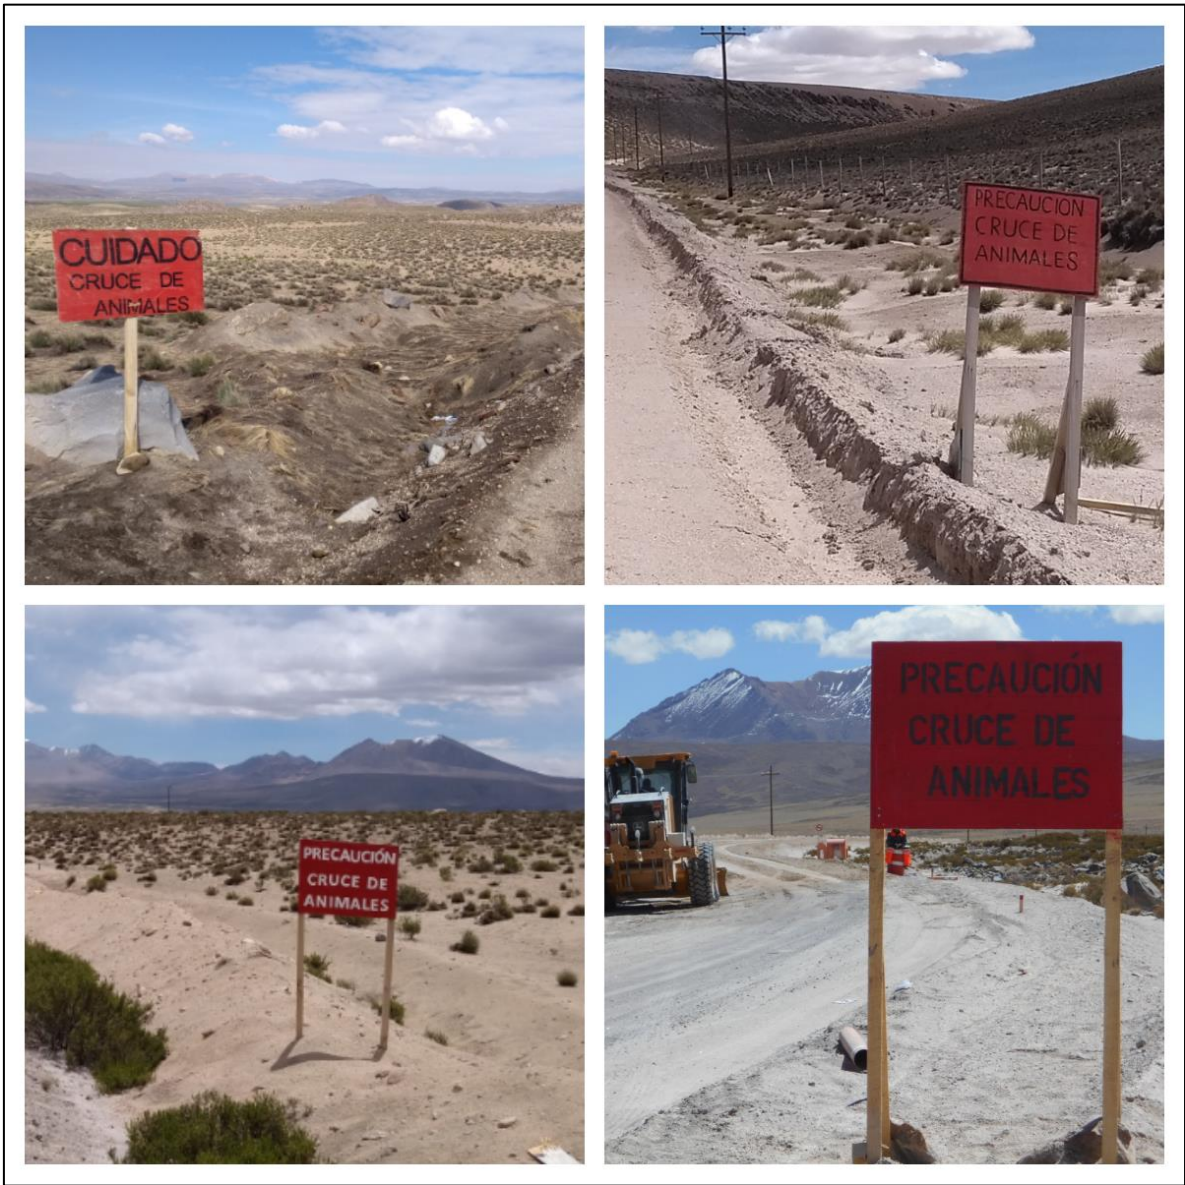
- Estructuras de madera, de fondo rojo con letras negras o blancas que indican “Precaución, cruce de animales” o “Cuidado, cruce de animales”.

Imagen 1. Cartel ubicado en ruta A 93.

En el mes de abril y mayo se terminarán de instalar todos los carteles faltantes, lo que se manifestará en el informe ambiental del mes de mayo, como cumplido, a través de:

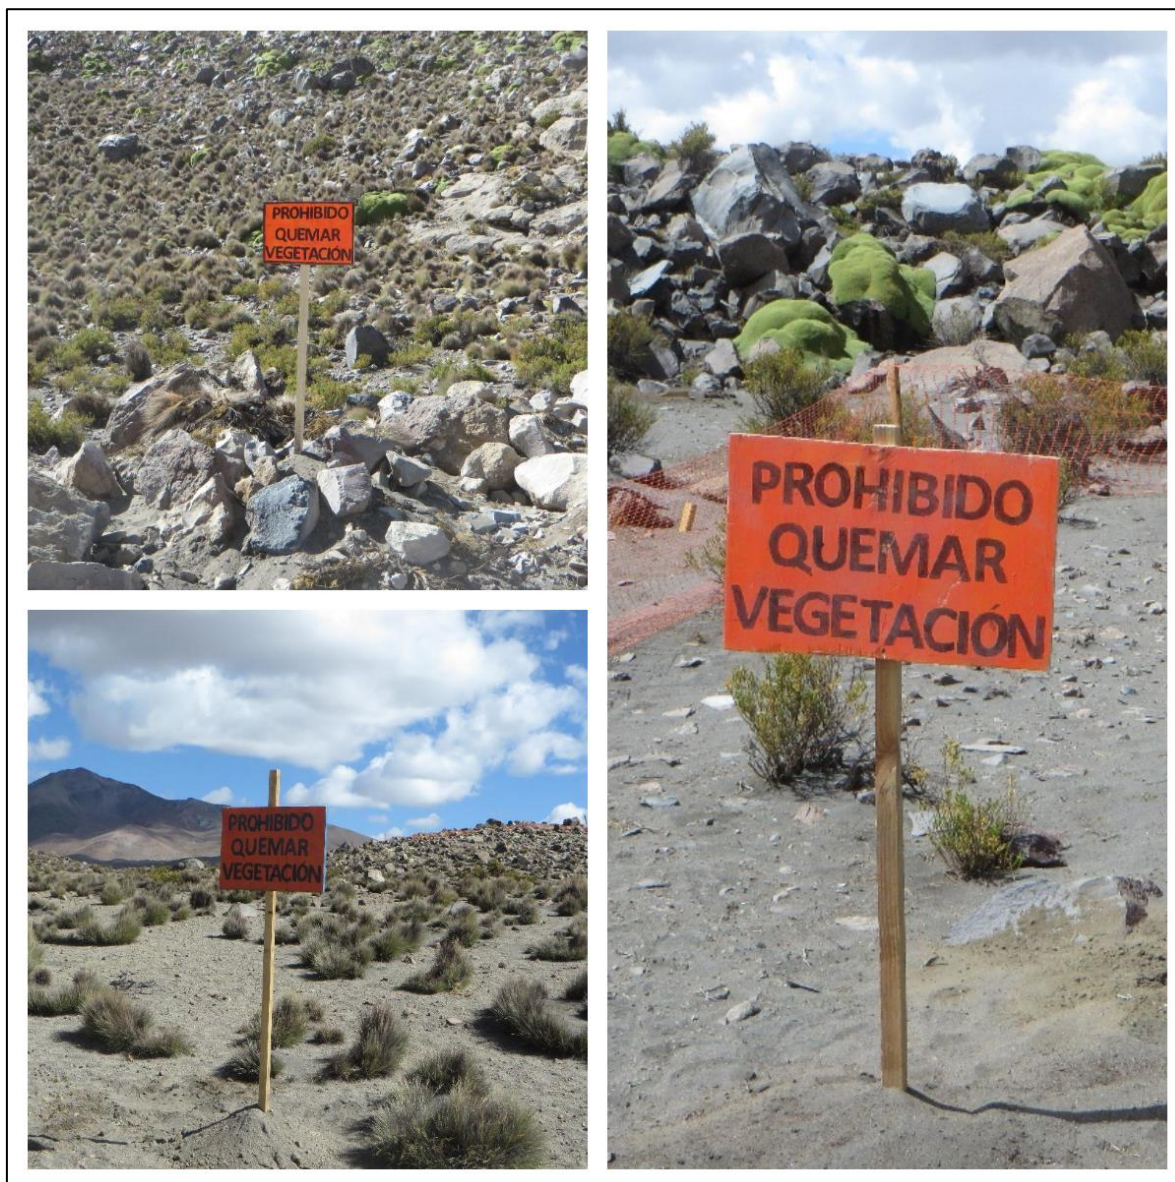
Imagen 3. Arriba: sector by pass km 3800. Abajo: sector by pass km 4300. Derecha: sector replante de llaretas.

La RCA no determina una cantidad de carteles. Sin embargo considerando la importancia de reducir la contaminación paisajística, se instalan los estrictamente necesarios. La obra en este momento se desarrolla entre los kilómetros señalados, por ende los carteles se encuentran bien ubicados.

Establecer carteles que prohíban quemar vegetación en cada kilómetro del by pass a ambos lados del camino, por ende se compromete un total de 6 carteles a instalar. La fecha de cumplimiento será en abril y mayo (se debe considerar la adquisición de insumos para afrontar la gran cantidad de

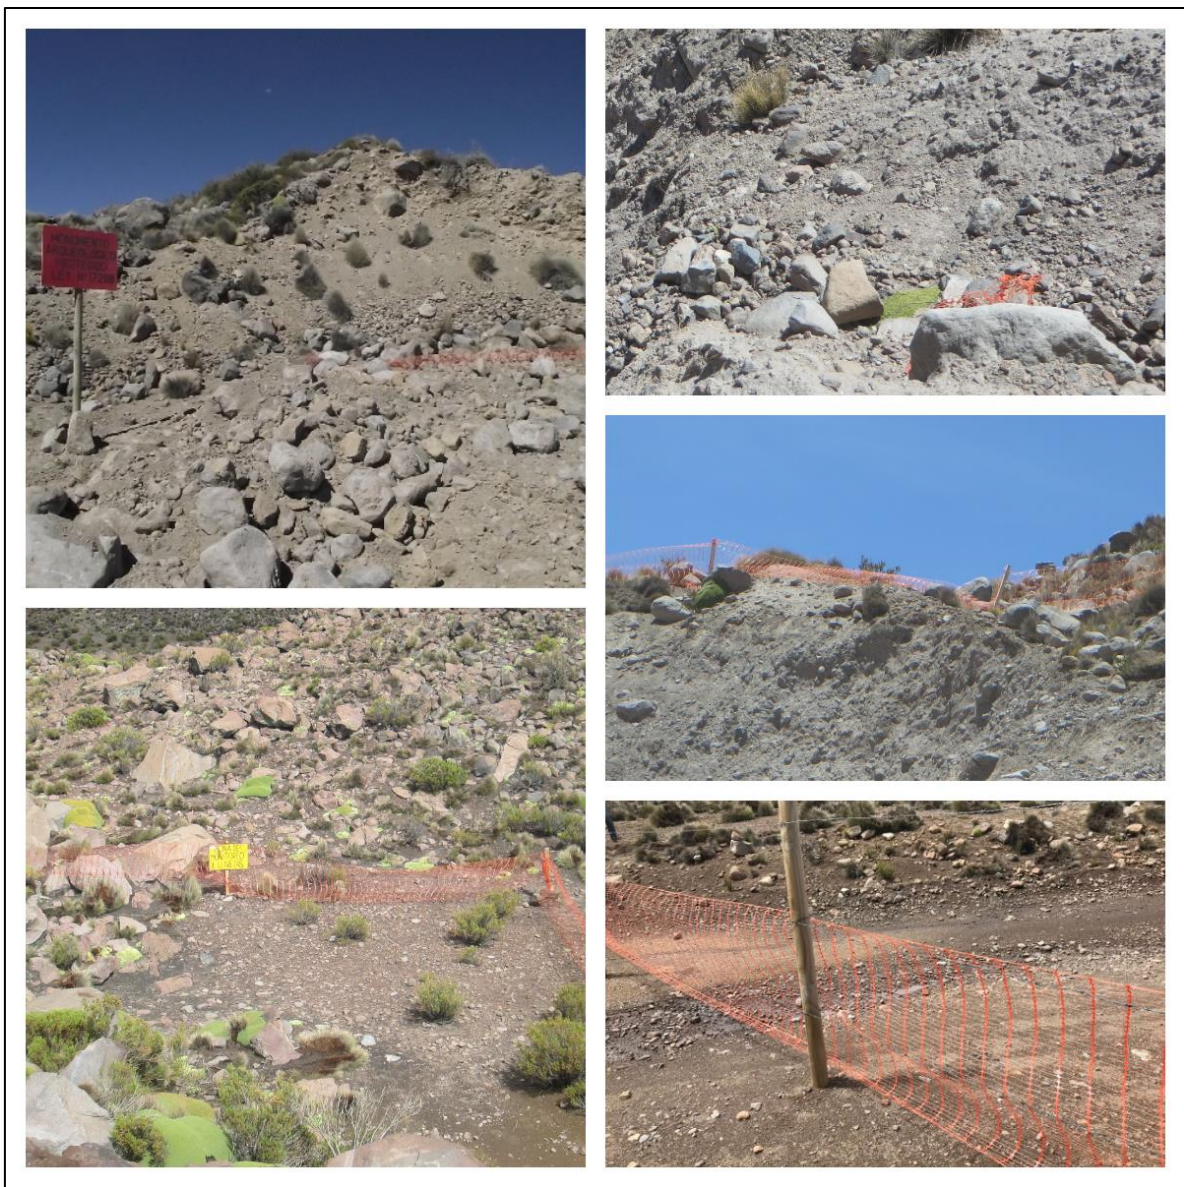
La imagen siguiente indica los vestigios que aún permanecen.

- Imagen 4. Detalle: arriba izquierda: Área arqueológica, abajo izquierda: Áreas de monitoreo de llareta, arriba derecha: Llaretas periferia pozo-botadero con banderola de malla naranja, al centro derecha: Malla naranja en periferia y abajo derecha: Portón de acceso.

Se instalarán los letreros que requiera la Superintendencia, previa autorización de los dueños.

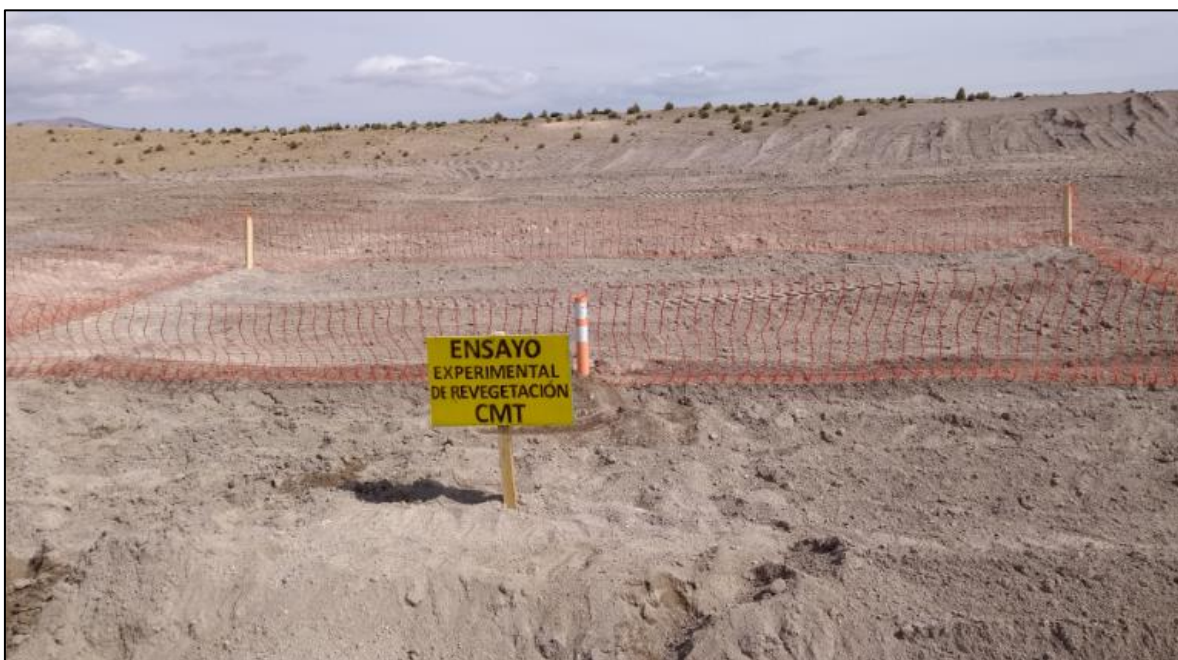
Imagen 5. Pozo-botadero N° 18 con sector instalado, listo para iniciar experimentación.

- Informe de cierre. Abril 2018.
- Acuerdo con dueños para el desarrollo de parcelas experimentales.
- Parcela experimental de especies xerófitas sin estado de conservación. Marzo a diciembre 2018. Informes forestales.
