REPORTE TÉCNICO

"A-93 PARINACOTA REPOSICIÓN RUTA ANDINA"
RCA 041/2014

Región de Arica y Parinacota

30/05/2018

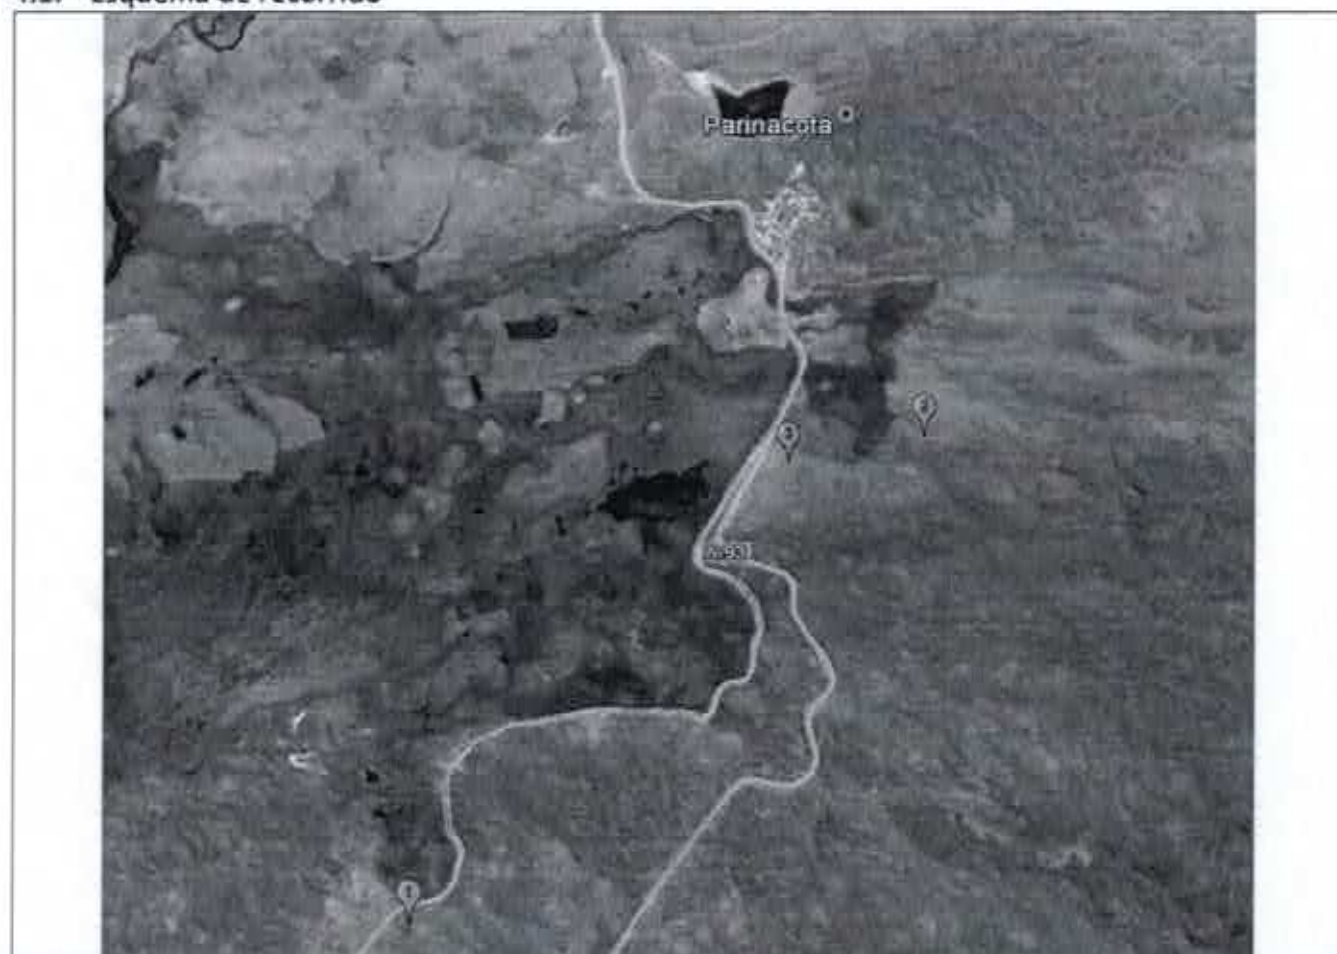
Figura 1. Esquema recorrido de Inspección

N° de estación	Nombre del sector	Descripción estación
1	Ruta A-93	Se observó diferencias entre los DM de señaléticas de cruces de animales
2	Bypass	Se observó diferencias entre los DM de señaléticas de cruces de animales
3	Sitios de nidificación de Pitios (<i>Colaptes rupicola</i>)	Se identificaron nidos naturales y artificiales y la utilización de éstos
