MINERA  
TRES VALLES

Junto con saludar y mediante la presente, Minera Tres Valles (en adelante MTV) da respuesta a la información requerida mediante Resolución Exenta O.R.C. N° 40 de fecha 06 de septiembre de 2018 (notificada el día 01 de octubre de 2018), referido a la operación de pozos de monitoreo de aguas en sector pila y aspectos constructivos de la misma.

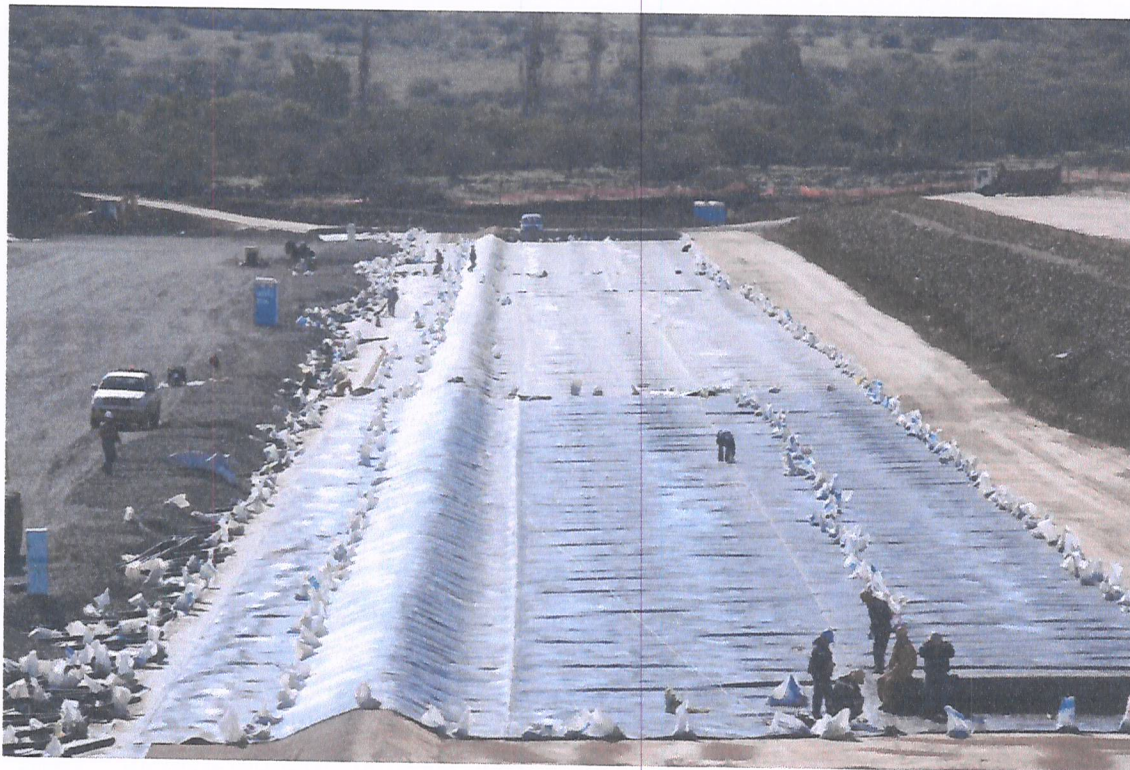
Imagen 1. Fotografía de proceso de construcción de pila de lixiviación.

Descripción del proceso: Durante la construcción de la pila de lixiviación y las instalaciones aledañas, se generaron instrumentos de control de gestión que involucraron controles en distintos niveles, con el fin de garantizar el fiel cumplimiento de las actividades. Por una parte, la empresa ejecutora tuvo sus mecanismos de control de gestión, las que fueron controladas por empresa externa (en este caso, Bureau Veritas) que corroboró la correcta ejecución y emitió sus certificaciones (incorporadas en el informe anexo). Esto se repitió en la construcción

de todas las instalaciones relacionadas al proceso de lixiviación. A esto se suma la generación de controles de calidad previos a la ejecución de los trabajos, instrumentos sobre los cuales se sustentó la auditoría.

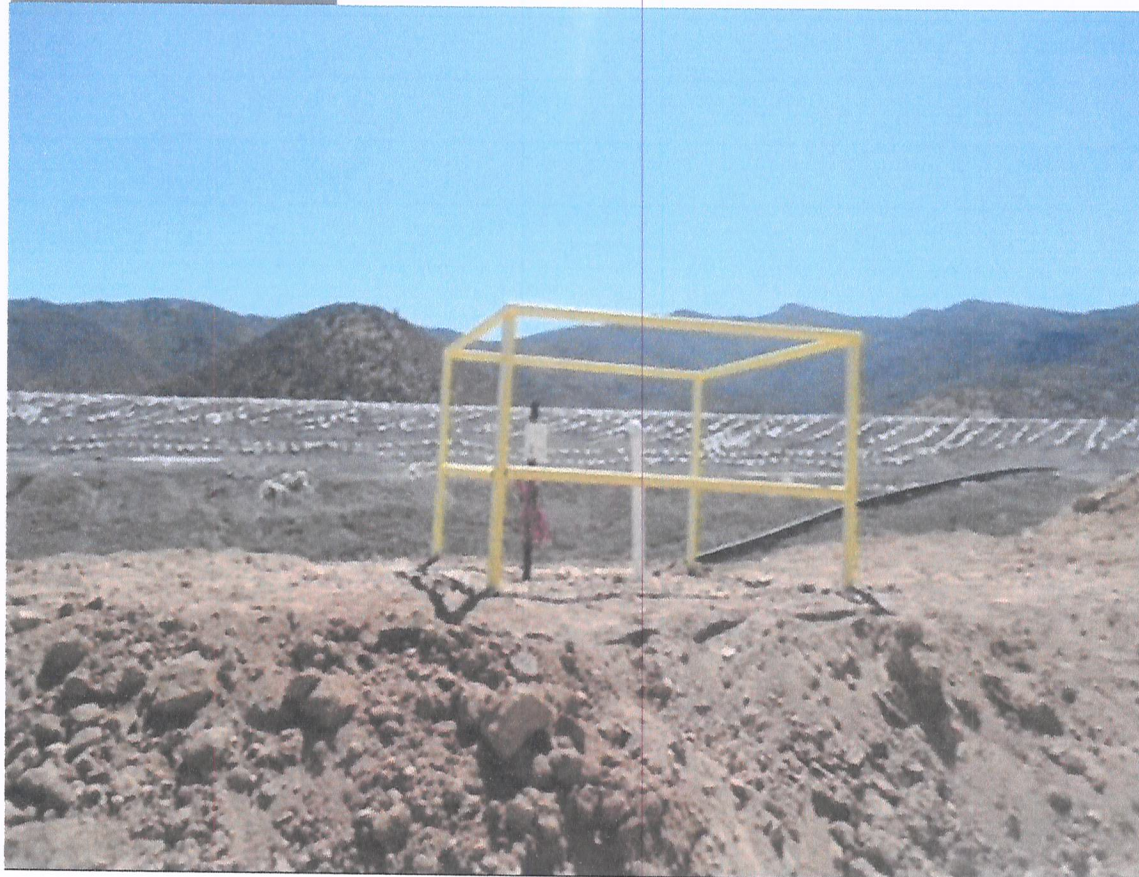
Imagen 2. Fotografía de lisímetro ubicado en pila.

- a) Lisímetros. MTV cuenta con equipos que controlan cualquier fuga que pudiera existir en el proceso de lixiviación. Los lisímetros son equipos instalados en punto estratégico de la pila de lixiviación (fuera de ella), que registra cualquier hallazgo de fuga.

Estos equipos son revisados periódicamente.
