Anexos fotográficos UF “FÁBRICA DE CECINAS HICAR”– Temuco.

DFZ-2019-862-IX-PPDA

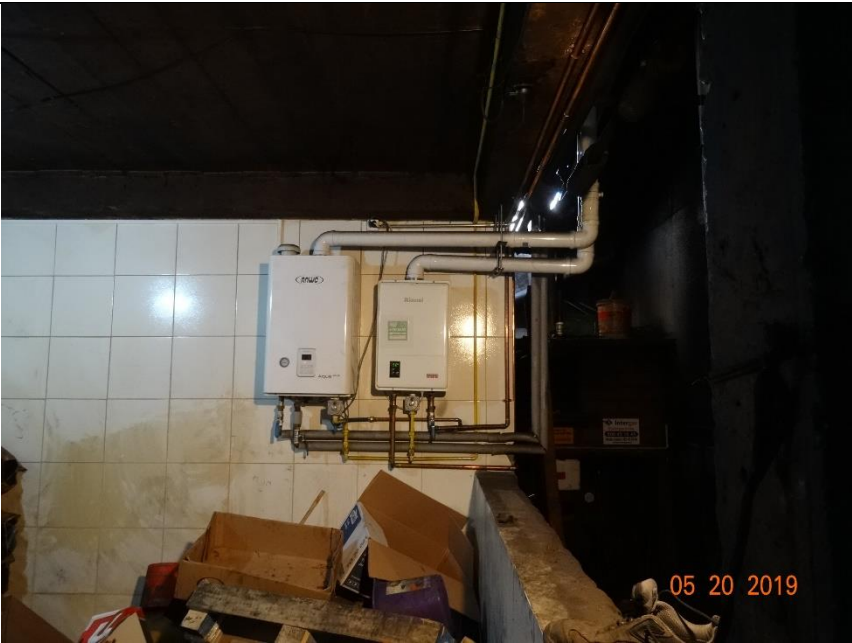
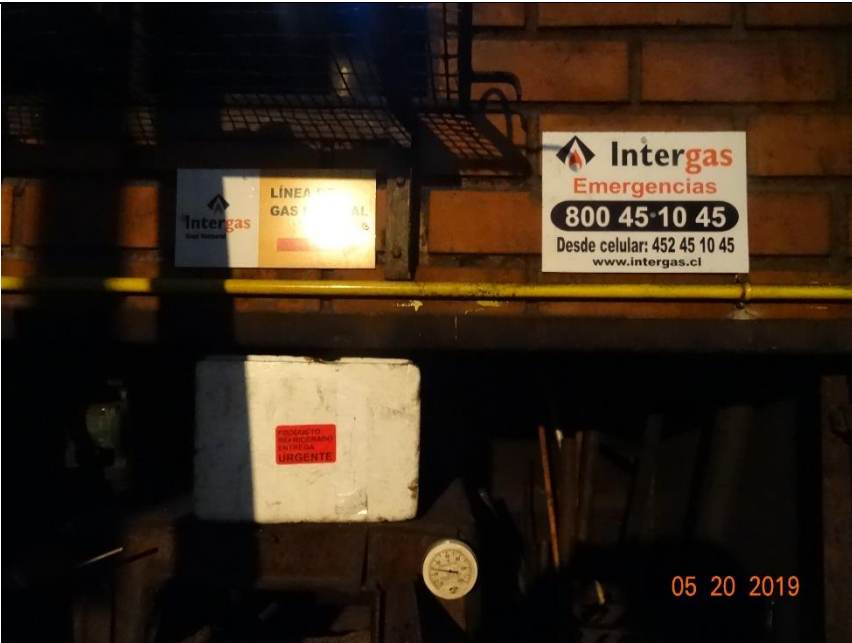
<p>Fotografía 1.</p>	<p>Fotografía 2.</p>
<p>Fecha: 20/05/2019.</p> <p>Descripción medio de prueba: Fotografía de dos calderas (tipo calefón) a gas de marca Anwo y Rinnai, las cuales sirven para abastecer de agua caliente para uso sanitario de la fabrica de cecinas. Estas calderas a gas, remplazaron una antigua caldera artesanal que utilizaba leña como combustible.</p>	<p>Fecha: 20/05/2019.</p> <p>Descripción medio de prueba: Línea de abastecimiento de gas del horno que sirve para las marmitas que son utilizadas para la cocción de cecinas y otros productos. En la inspección de la SMA del 2018, se constató que este horno usaba leña como combustible.</p>
