ANTECEDENTES REQUERIDOS POR RESOLUCIÓN EXENTA 61/2019

REPORTE DE CONTINGENCIA RIA5137/2019 CENTRAL MEJILLONES

Complejo Termoeléctrico Mejillones

JUNIO 2019

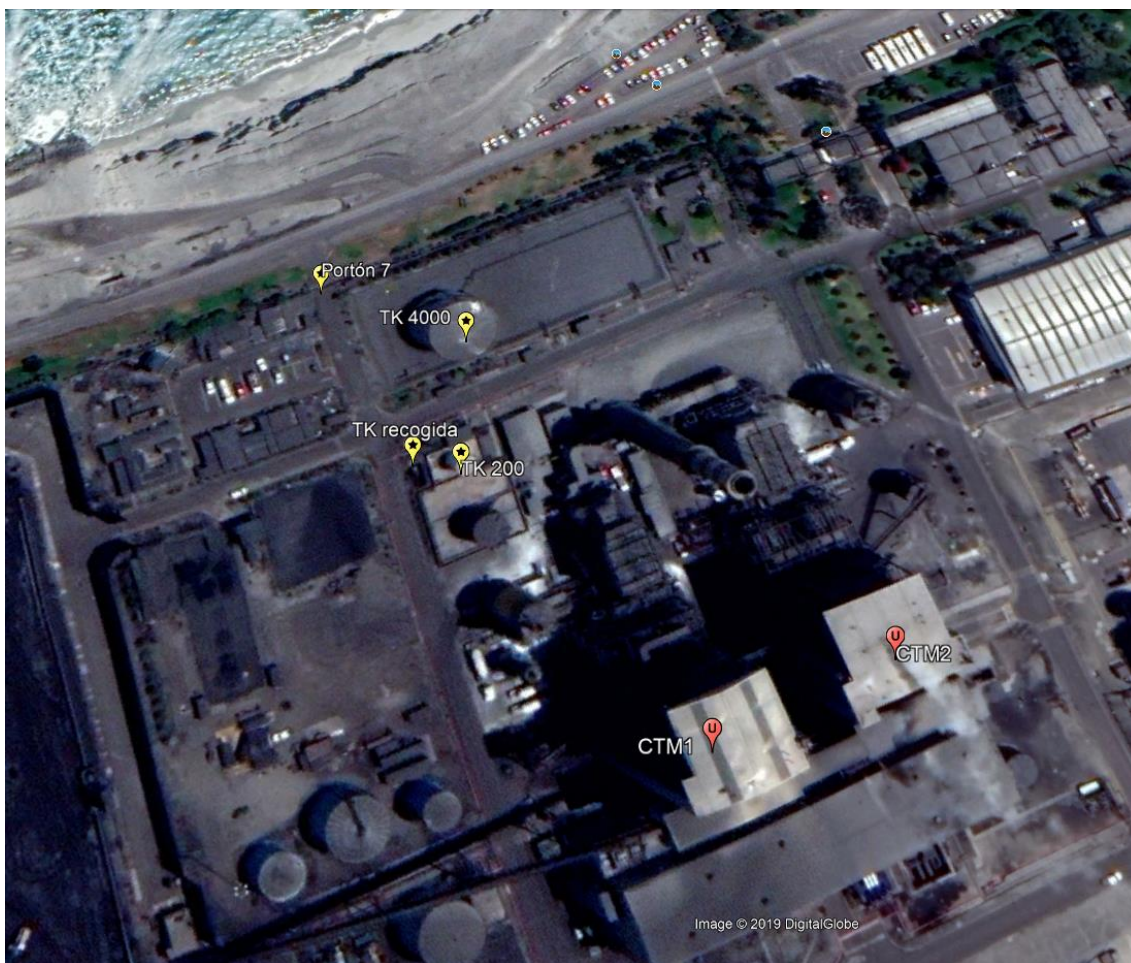
Imagen N°4. Distribución de los estanques en el Sitio

En la imagen N° 4 se observa la distribución de los estanques y las unidades de Generación al interior de la planta y en el Anexo N° 4.1 se encuentra el plano general de la planta.

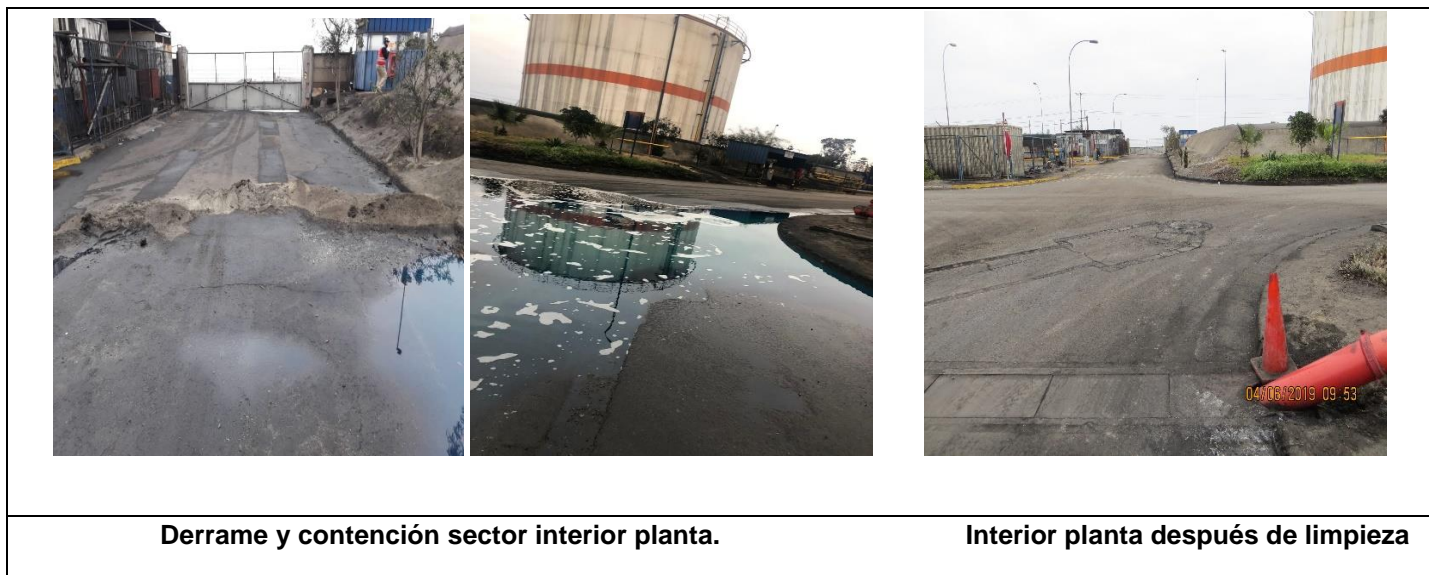
En las imágenes adjuntas se observa el alcance del derrame al interior de la planta y como quedó el sector después de las acciones implementadas para la limpieza.

Una vez activada la contingencia rápidamente se procedió a contener el derrame con arena y a contactar a las siguientes empresas:

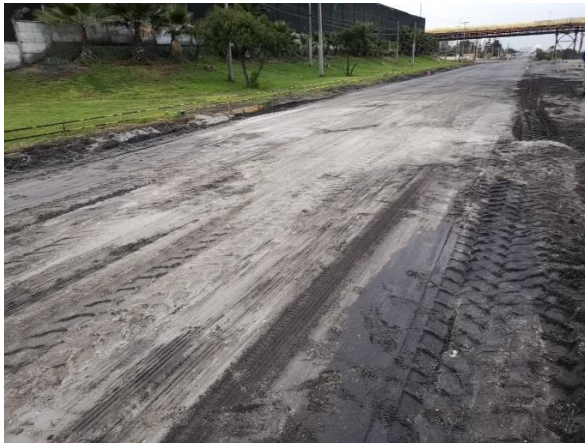
Parte del derrame que salió de la planta por el portón N°7, afectó la Avenida Costanera Oriente la cual se encuentra asfaltada, generando un pequeño derrame hacia la berma de como máximo 4 m³ y el sector afectado fue completamente removido. En la imagen a continuación se observa la Avenida con Oclansorb/Arena y como quedó después de la limpieza y remoción de arena contaminada.

Sector Av. Costanera afectada por derrame

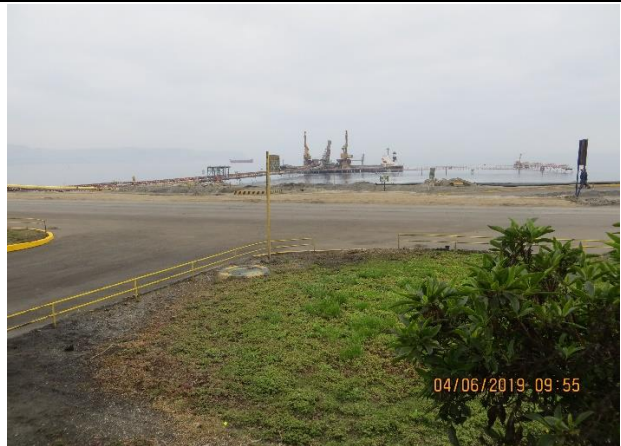
Mismo sector después de limpieza y remoción de tierra.

La oportuna activación del protocolo de contingencia, permitió actuar de manera oportuna en la limpieza y remoción de las áreas afectadas, evitando generar daño ambiental en las zonas que no se encontraban impermeabilizadas con concreto y asfalto.
